## DOKUMENTACJA Z BADAŃ KONSERWATORSKICH

**Elewacja, klatki schodowe główna i pomocnicza dawnej willi na terenie zajezdni tramwajowej MPK „Olbin” we Wrocławiu**

WROCŁAW, grudzień 2022

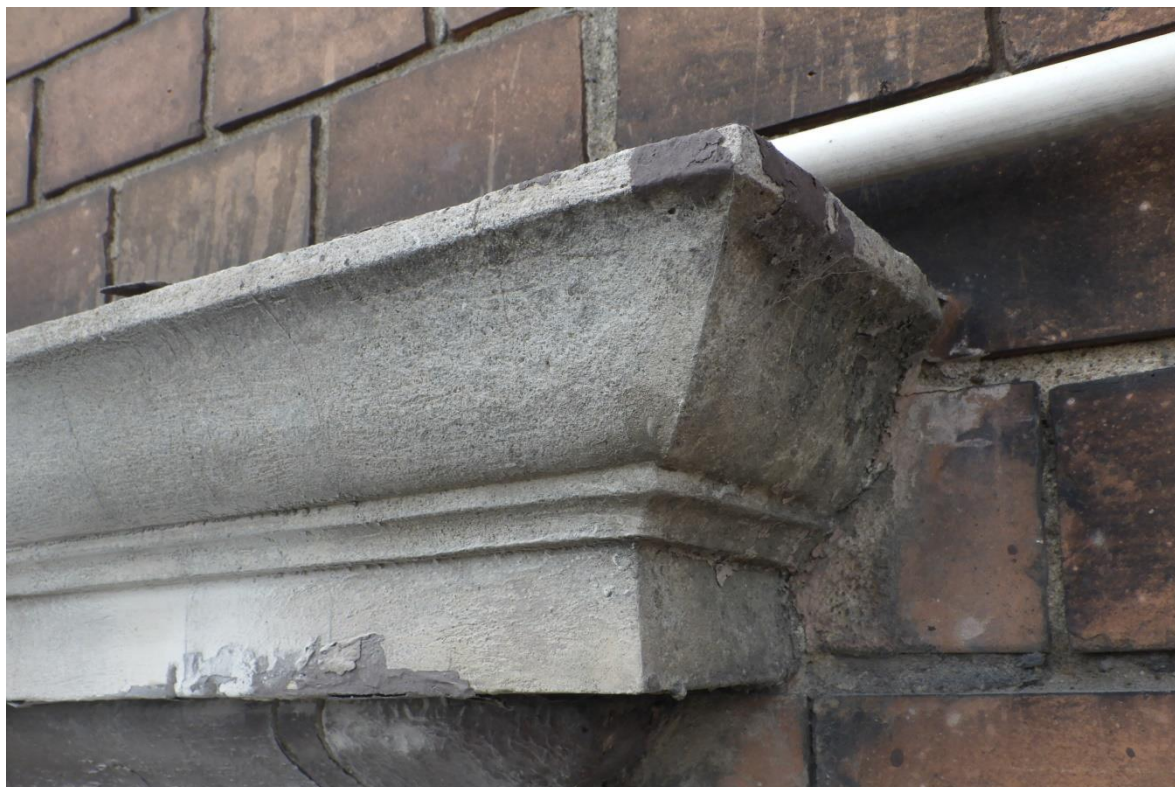
FOT. 7 - detal fot. 4 - naczótek okna klatki schodowej, fragment - zaprawa cementowa.

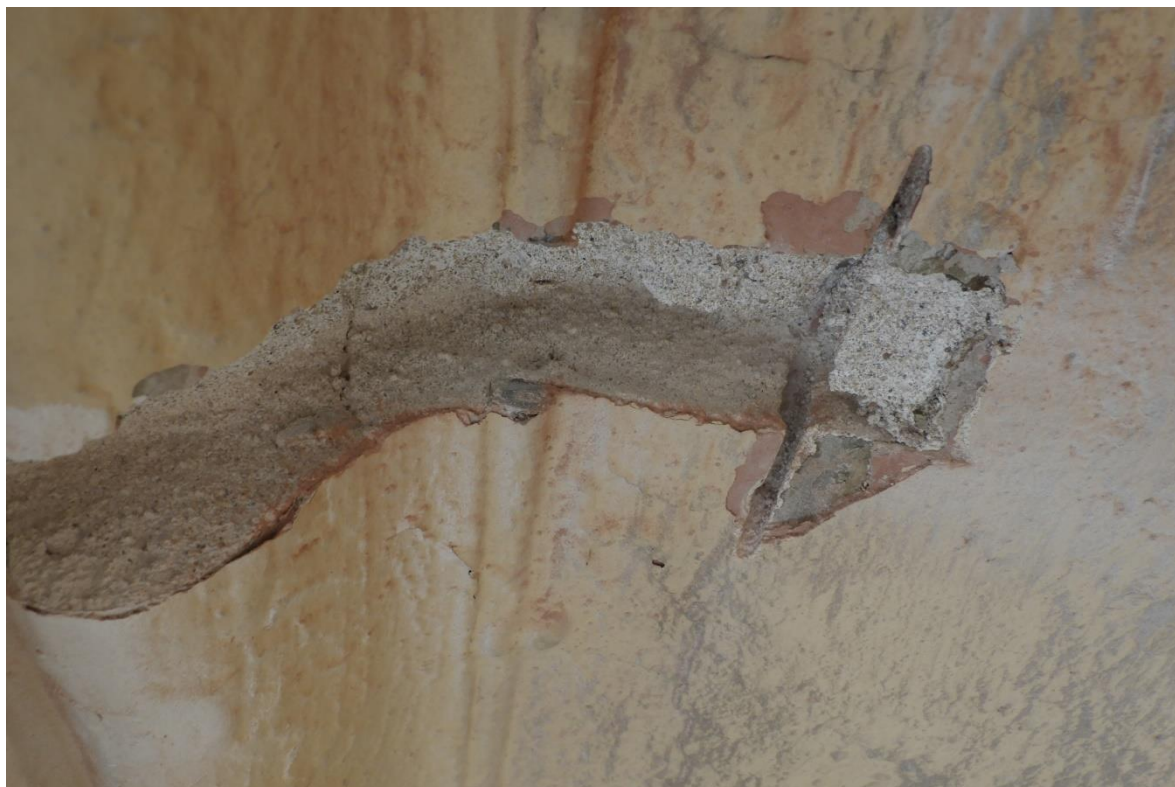
FOT. 9 - Elewacja wschodnia, fragment - profil gzymsu wieńczącego kondygnację parteru w miejscu pobrania próbki nr 11. Tynk wapienny I fazy chronologicznej . ←

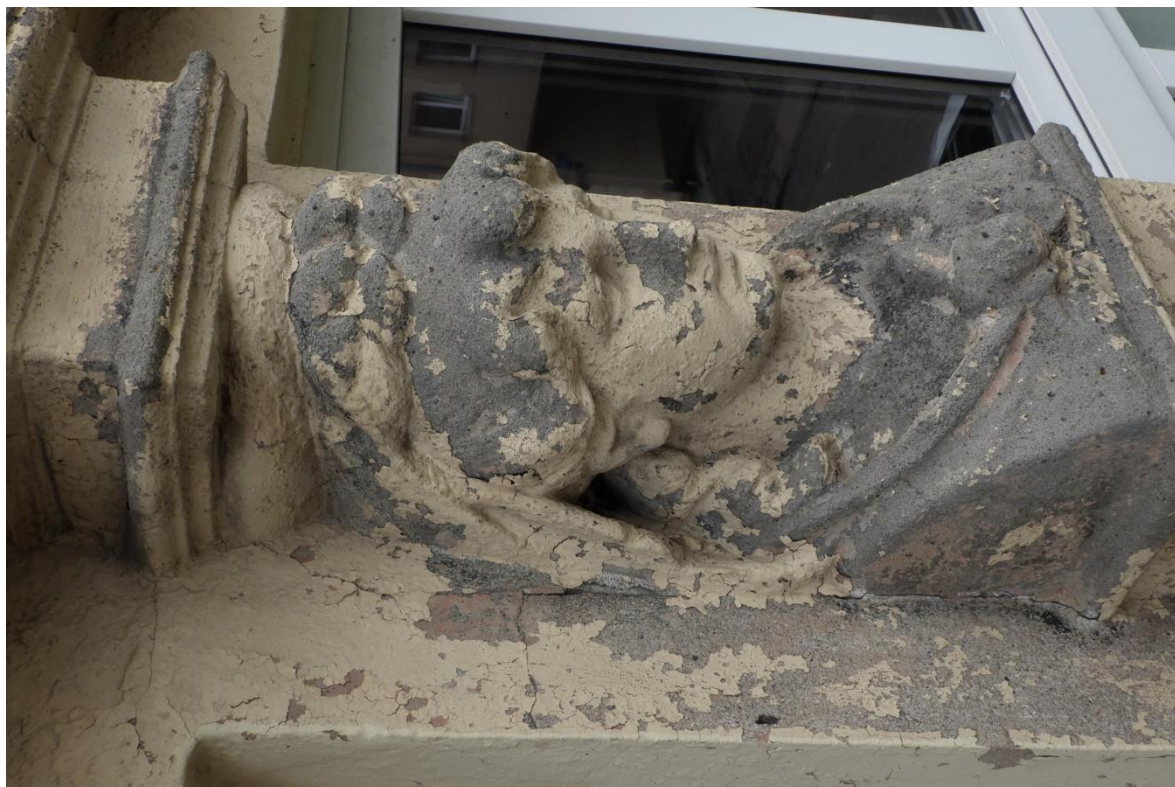
FOT. 15 - Kariatyda obramienia okna I kondygnacji - odlew w tynku cementowym.

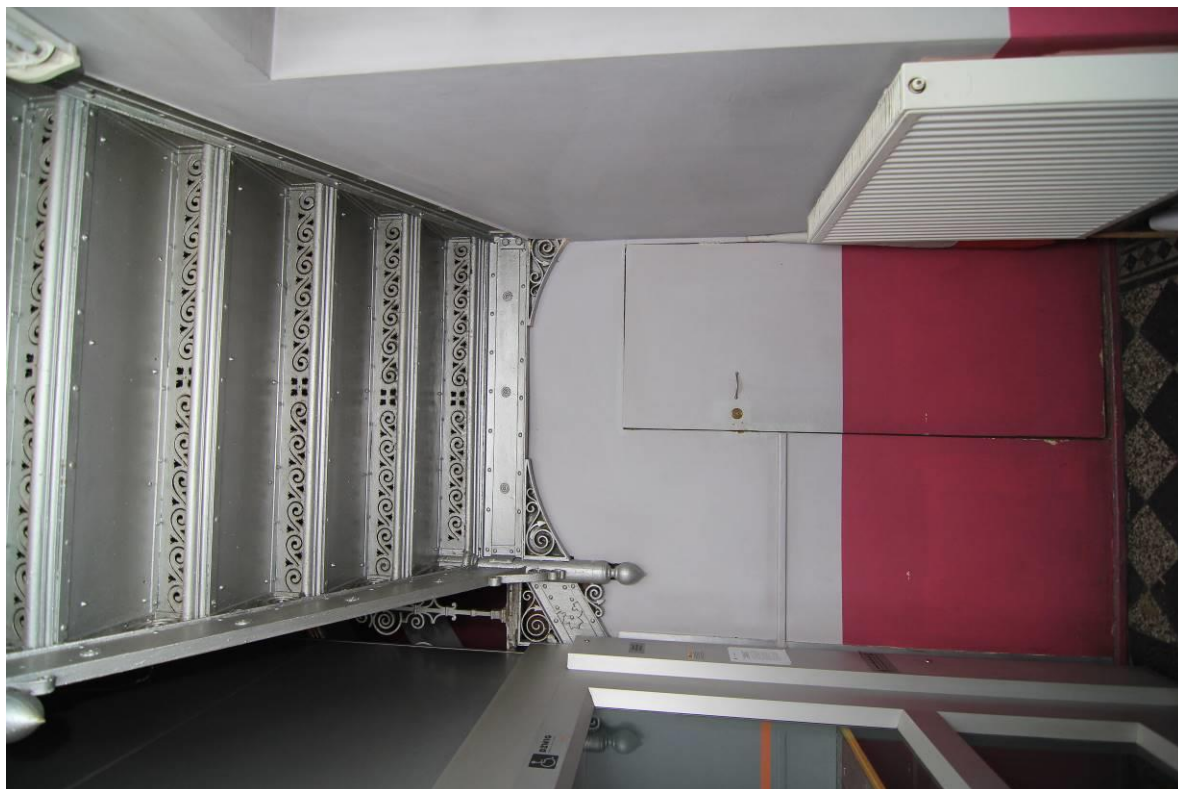
FOT. 21- Klatka schodowa główna - przyziemie, wtórna ściana działowa, widok ogólny.

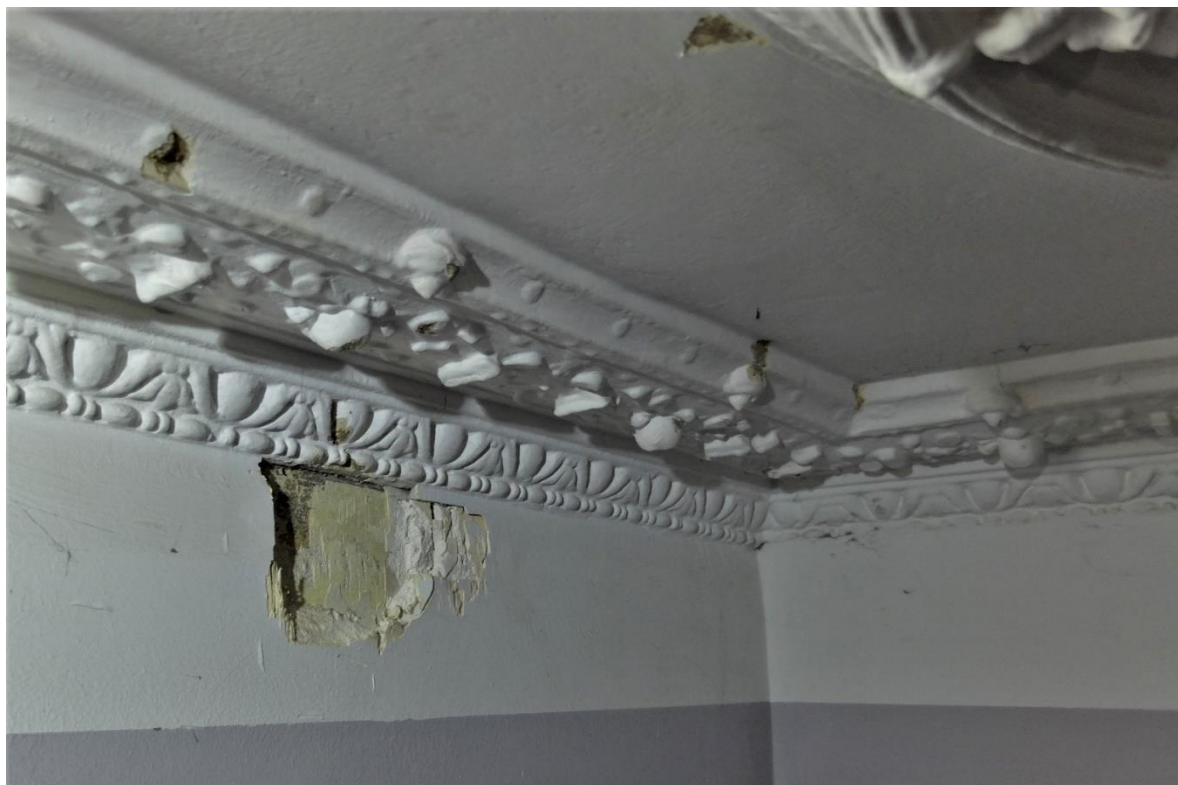
FOT. 27 - Klatka schodowa główna - parte. Ściana i strop w narożniku północno-zachodnim.

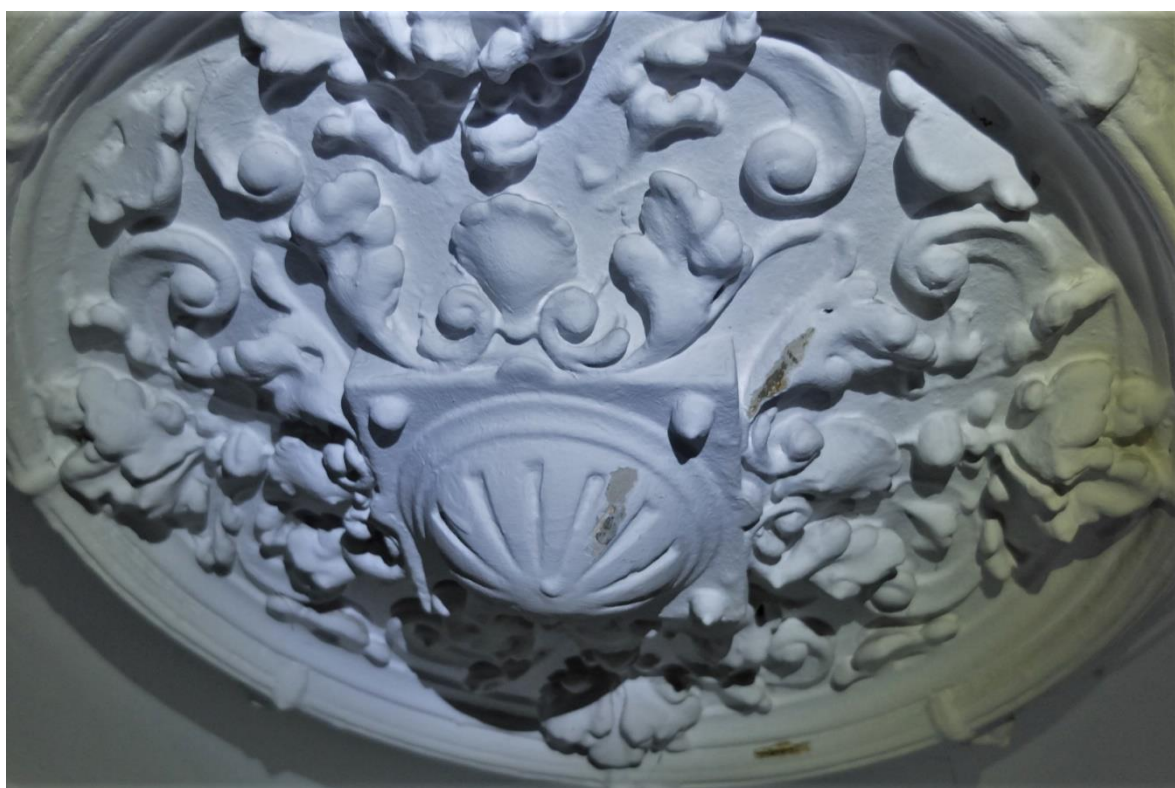
FOT. 30 - detal fot. 26, rozeta w przęśle południowym stropu.

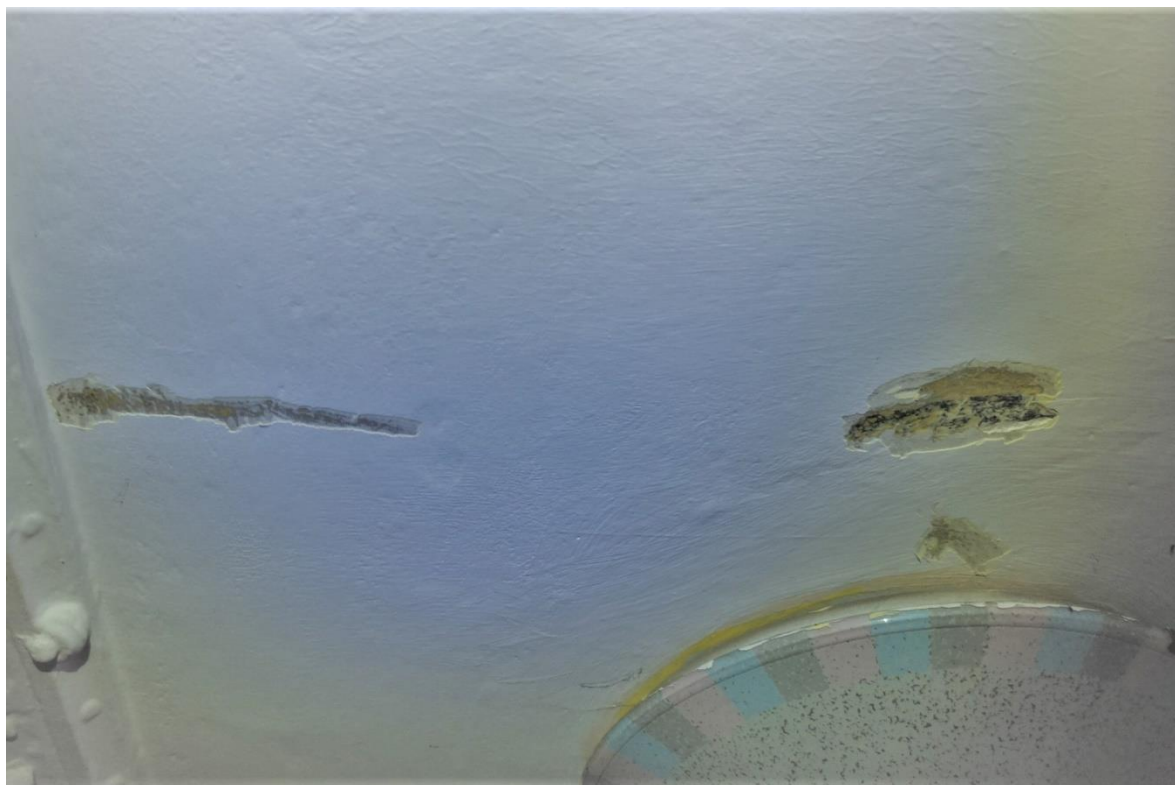
FOT. 31 - detal fot. 26 - odkrywki na powierzchni przęsta środkowego stropu, widok ogólny

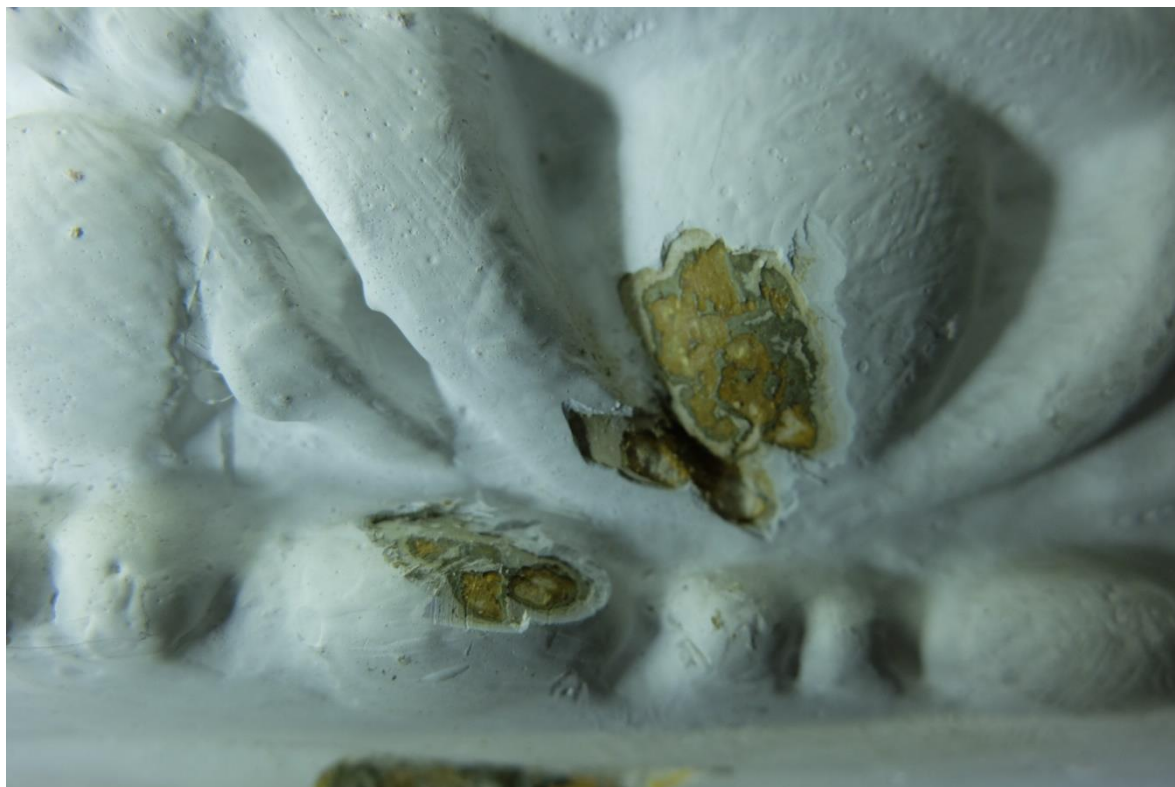
FOT. 33 - Gipsowa listwa dekoracyjna stropu, fragment.

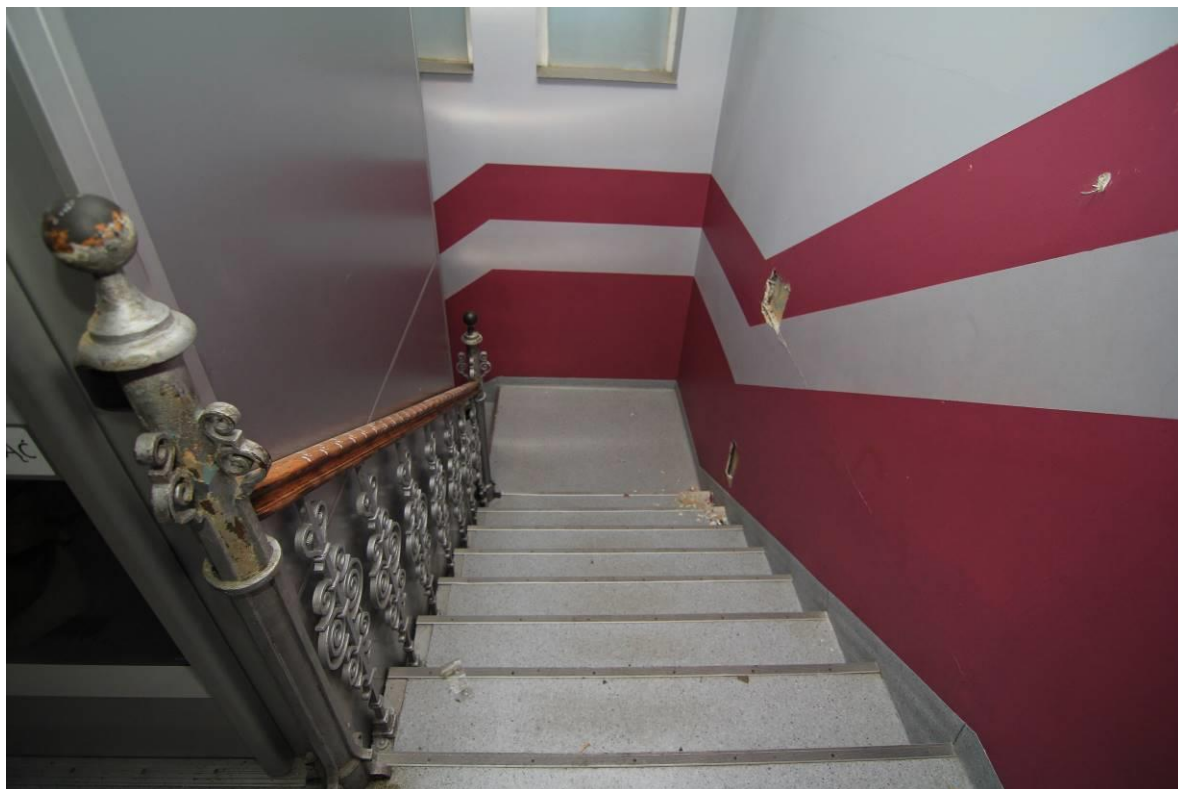
FOT. 35 - Klatka schodowa główna - podest półpiętra, widok ogólny z posadzki I piętra

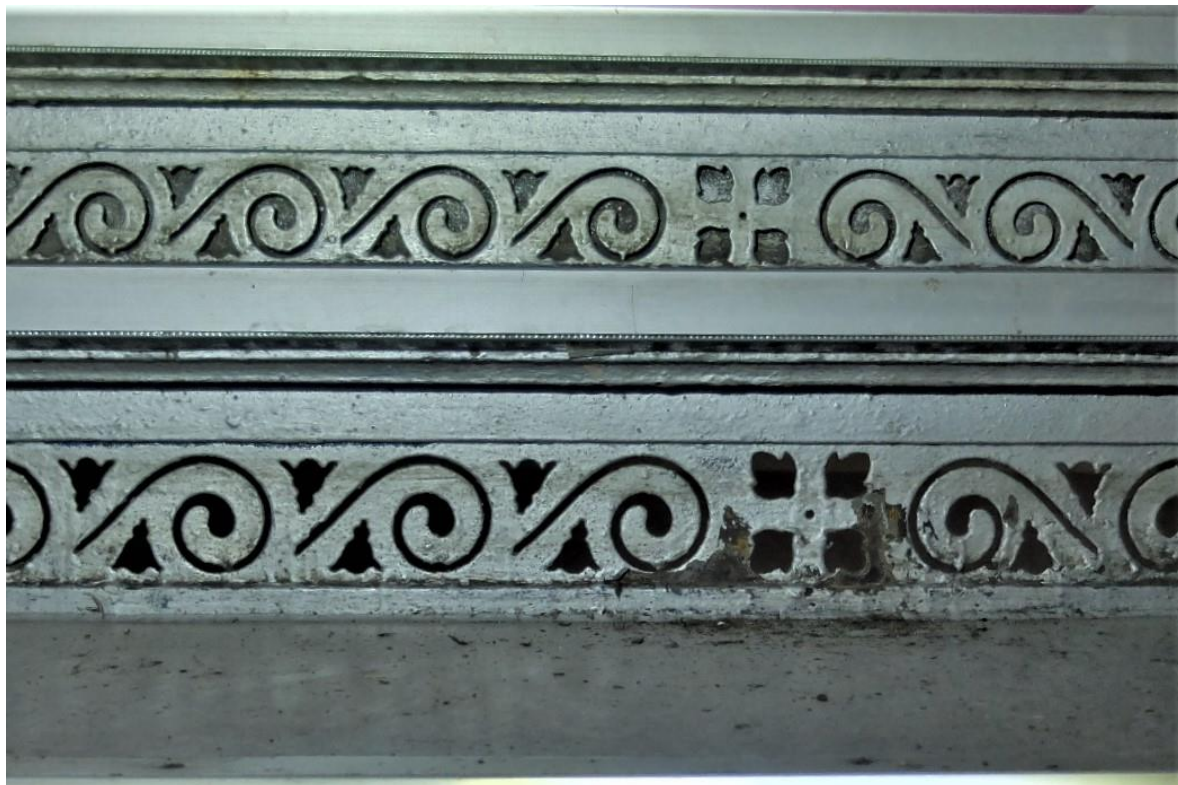
FOT. 41 - Klatka schodowa główna - podstopnice schodów, fragment.

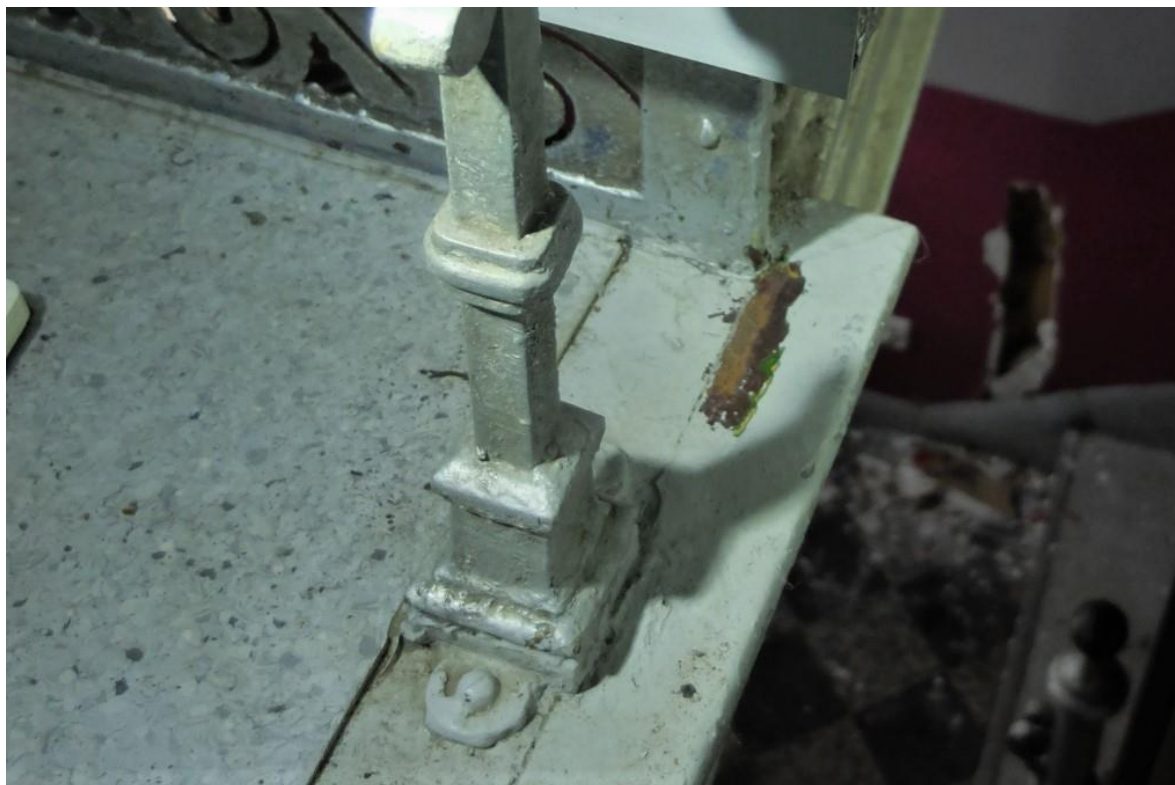
FOT. 45 - Klatka schodowa główna - mocowanie tralki balustrady do stopnicy, odkrywka na powierzchni drewna.

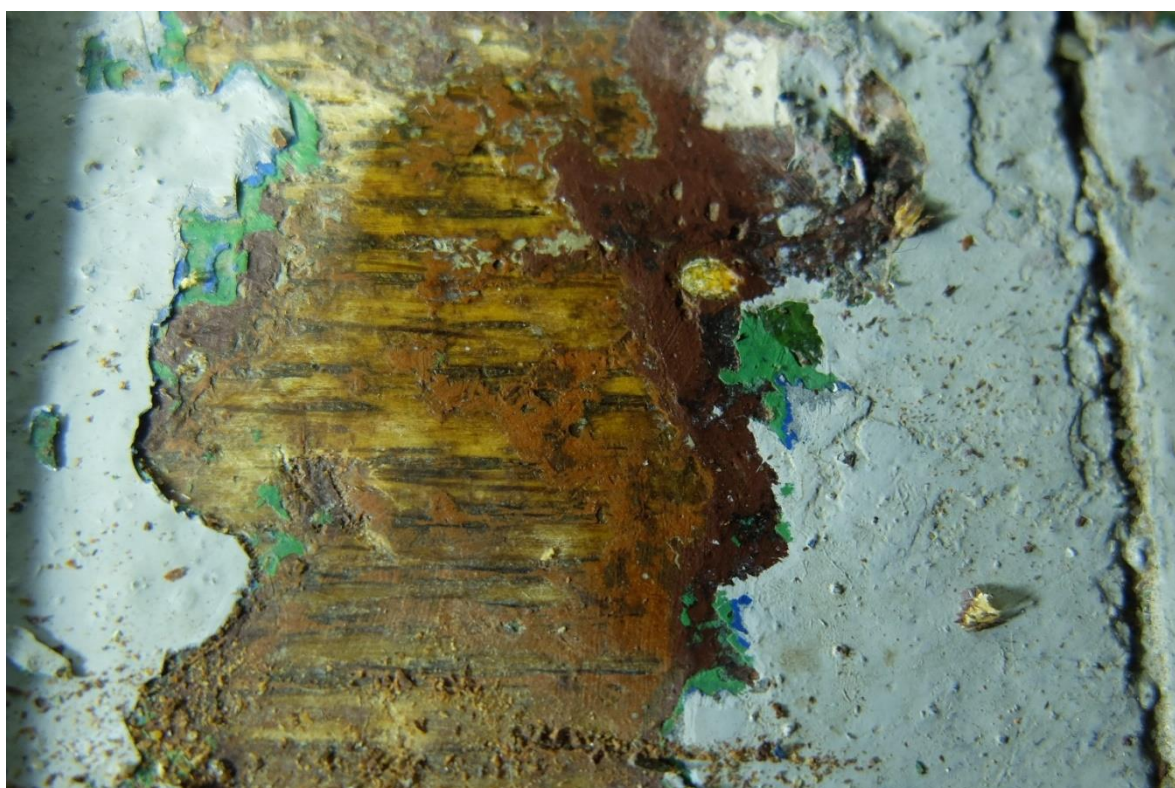
FOT. 46 - Klatka schodowa główna - nawarstwienia na powierzchni drewnianej stopnicy.

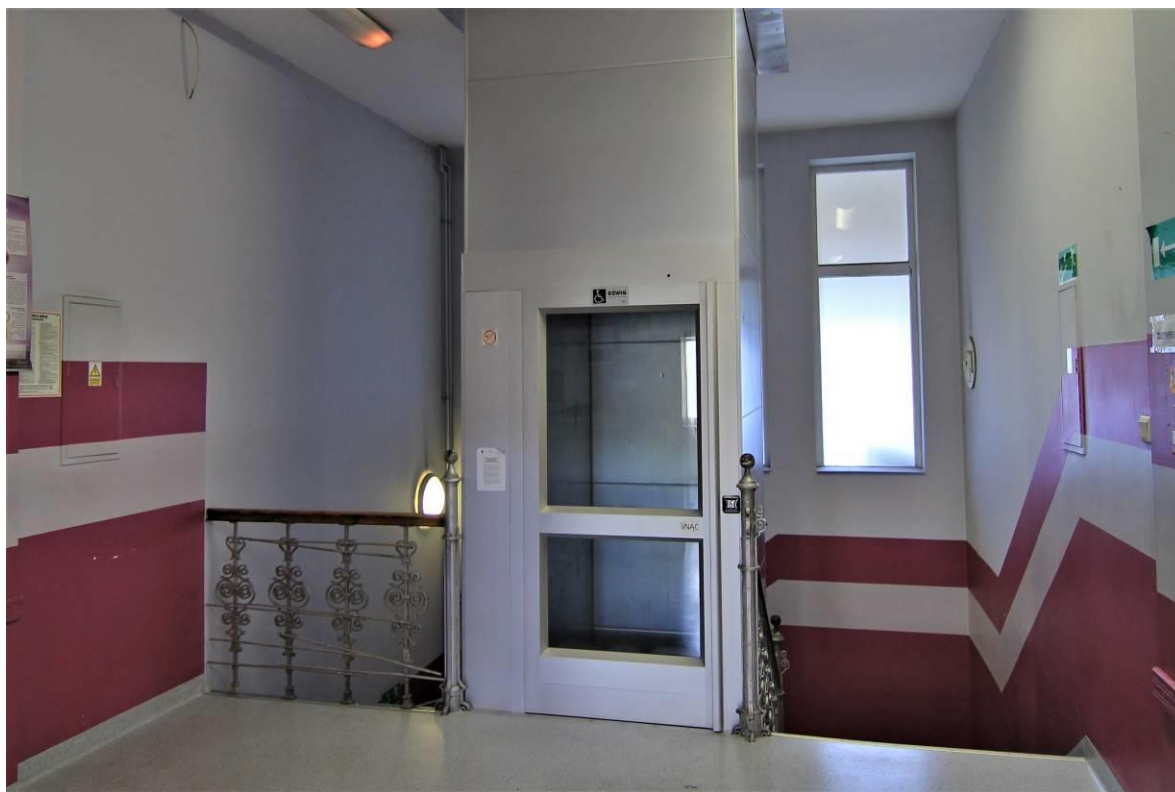
FOT. 48 - Klatka schodowa główna - piętro, widok ogólny.

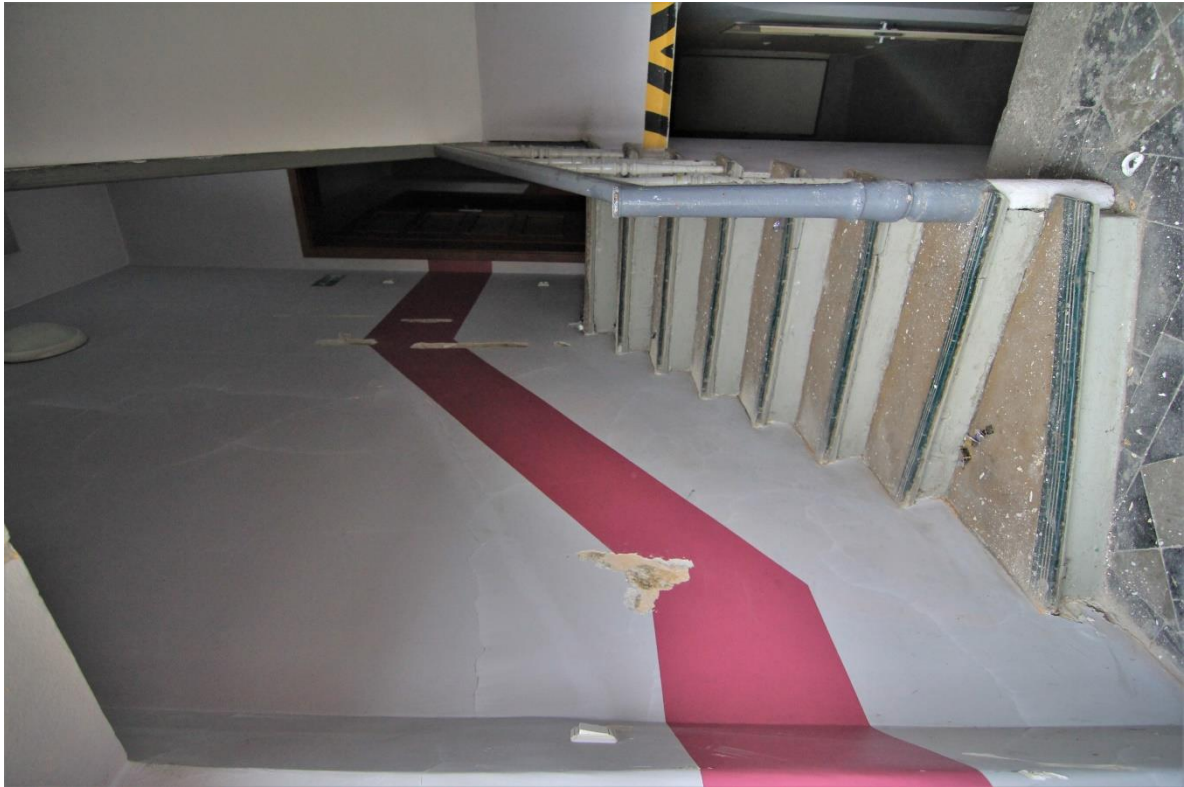
FOT. 49 - Klatka schodowa pomocnicza - widok ogólny w kierunku zachodnim z poziomu progu wejścia do budynku. ←

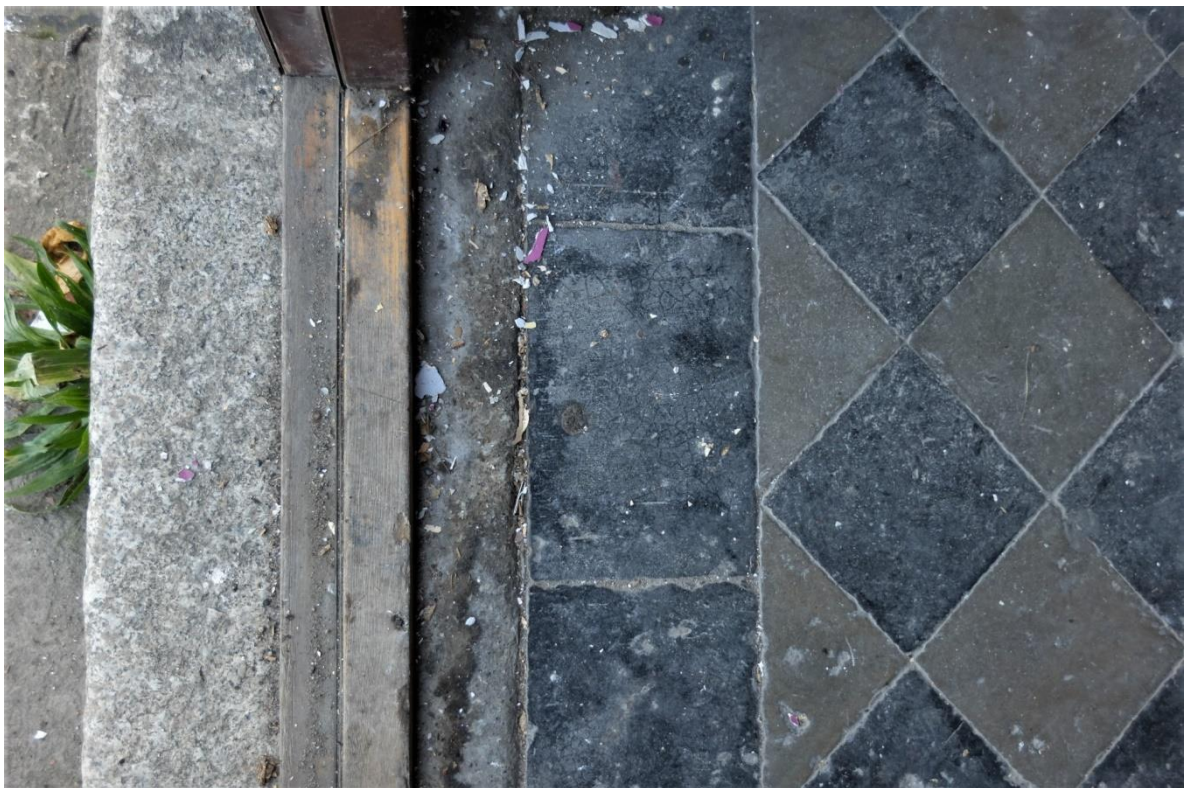
FOT. 50 - Klatka schodowa pomocnicza - próg granitowy i płytki lastriko posadzki przyziemia.

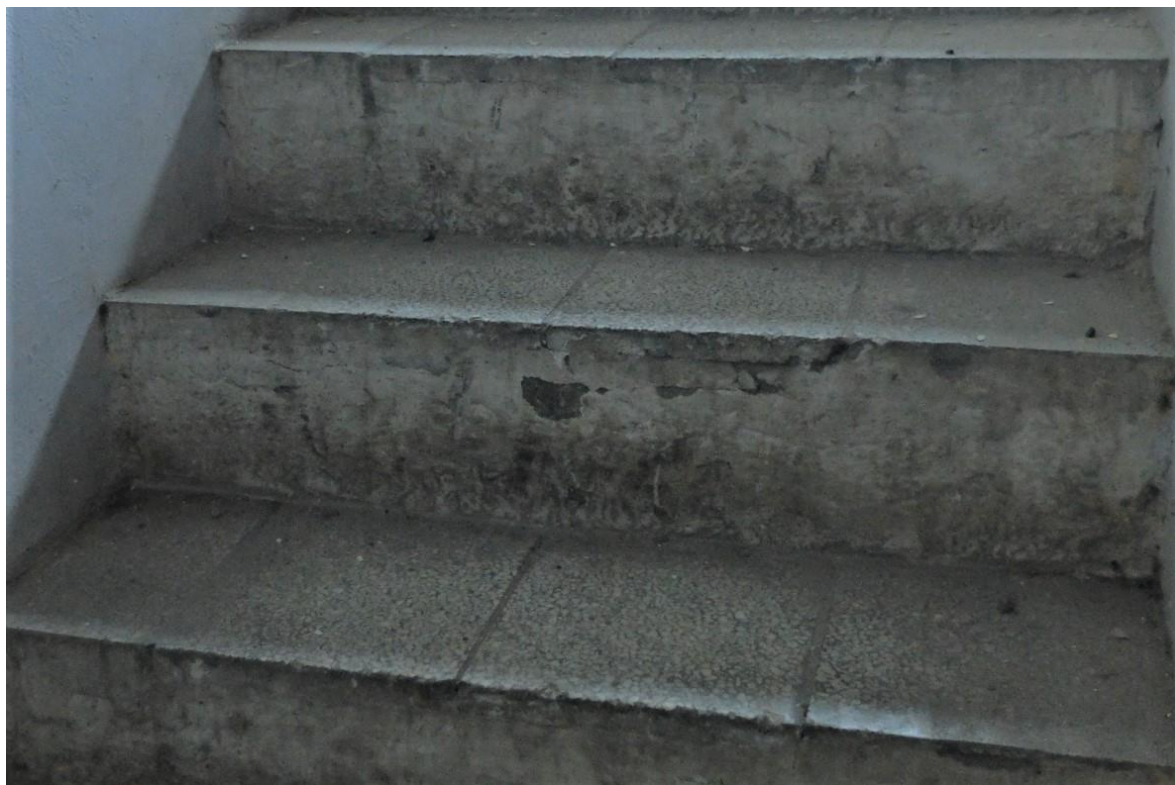
Wejście do klatki schodowej przez próg granitowy, dalej posadzka z dekoracyjnych płytek lastriko. Na wprost wejścia schody granitowe do piwnicy wyłożone wtórnie kwadratowymi płytkami lastriko oraz drewniane schody wejścia na podest parteru. Ściany murowane, tynkowane, proste wielokrotnie remontowane, malowane.

FOT. 51 - Klatka schodowa pomocnicza - schody do piwnicy, fragment - bloki granitu wyłożone płytkami lastriko.

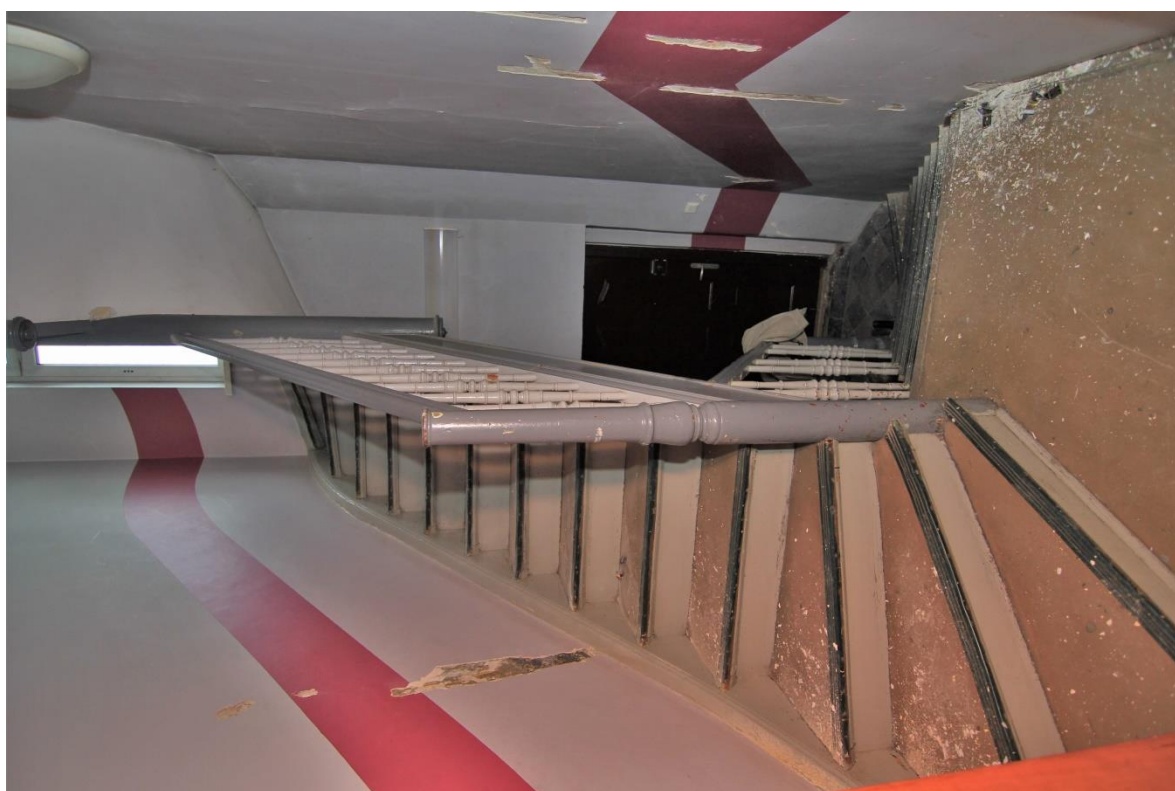
FOT. 52 - Klatka schodowa pomocnicza - parter, widok ogólny w kierunku wschodnim.

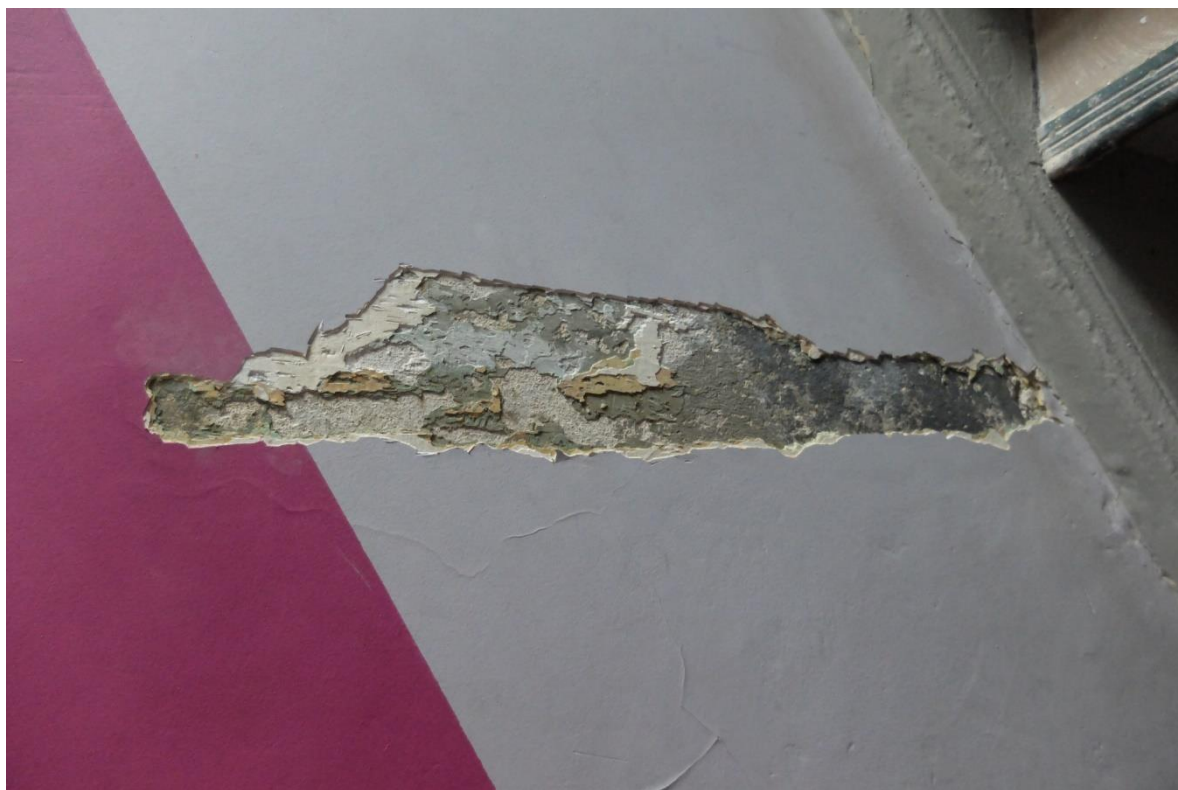
FOT. 56 - Klatka schodowa pomocnicza - II bieg w kierunku kondygnacji piętra, ściana północna. Odkrywka, widok ogólny. ←

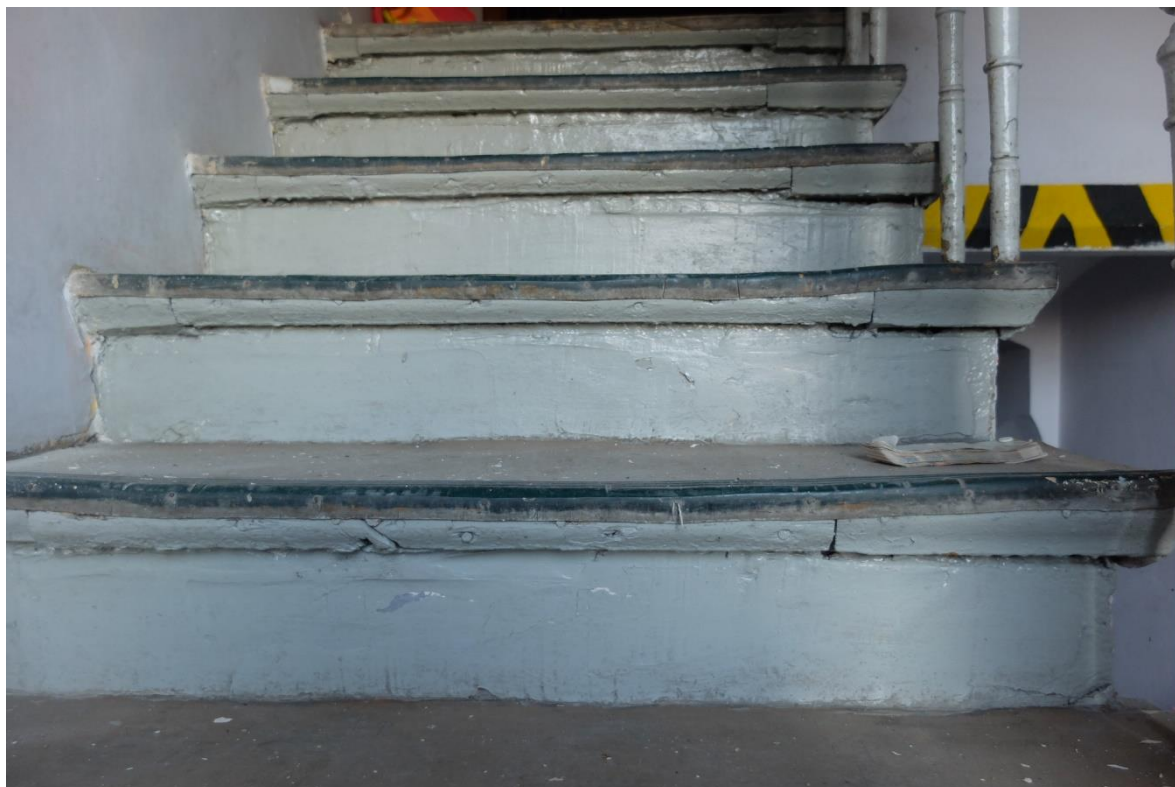
FOT. 61 - Klatka schodowa pomocnicza - stopnie schodów na poziom parteru, uzupełnienia i deformacje detalu..

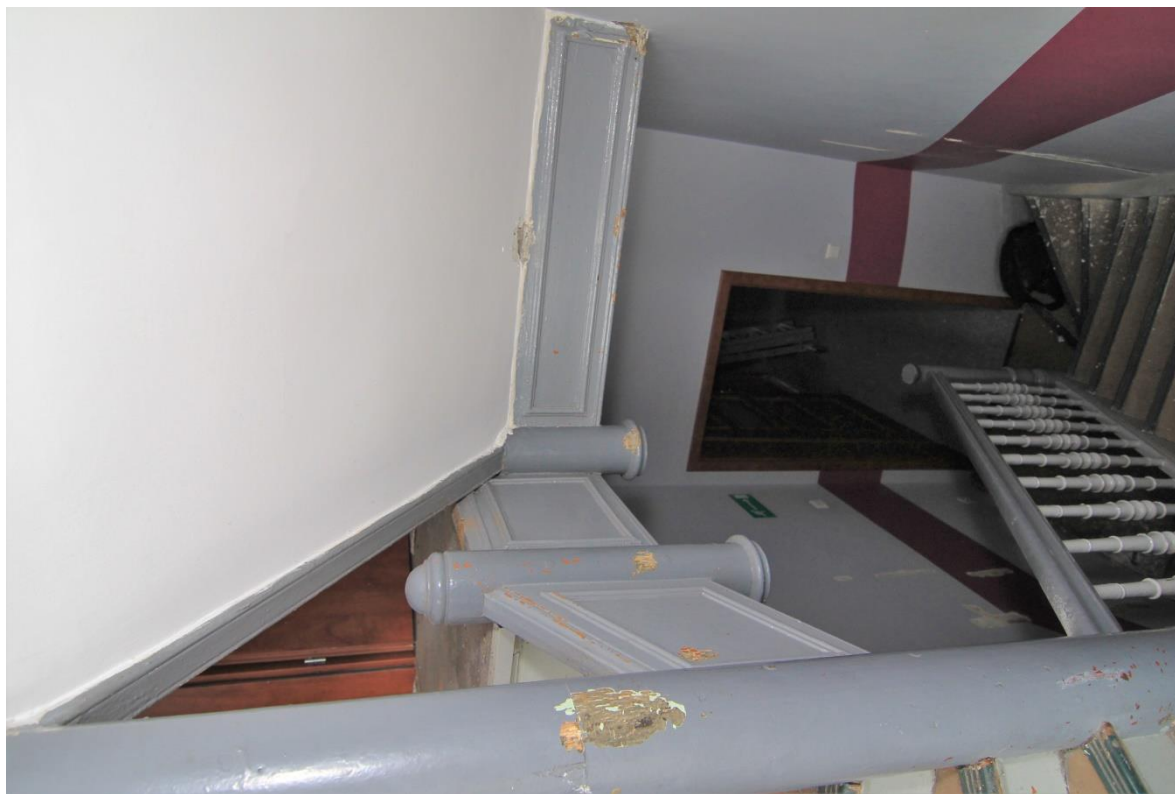
FOT. 65 - Klatka schodowa pomocnicza - ścina zachodnia, widok z podestu piętra.

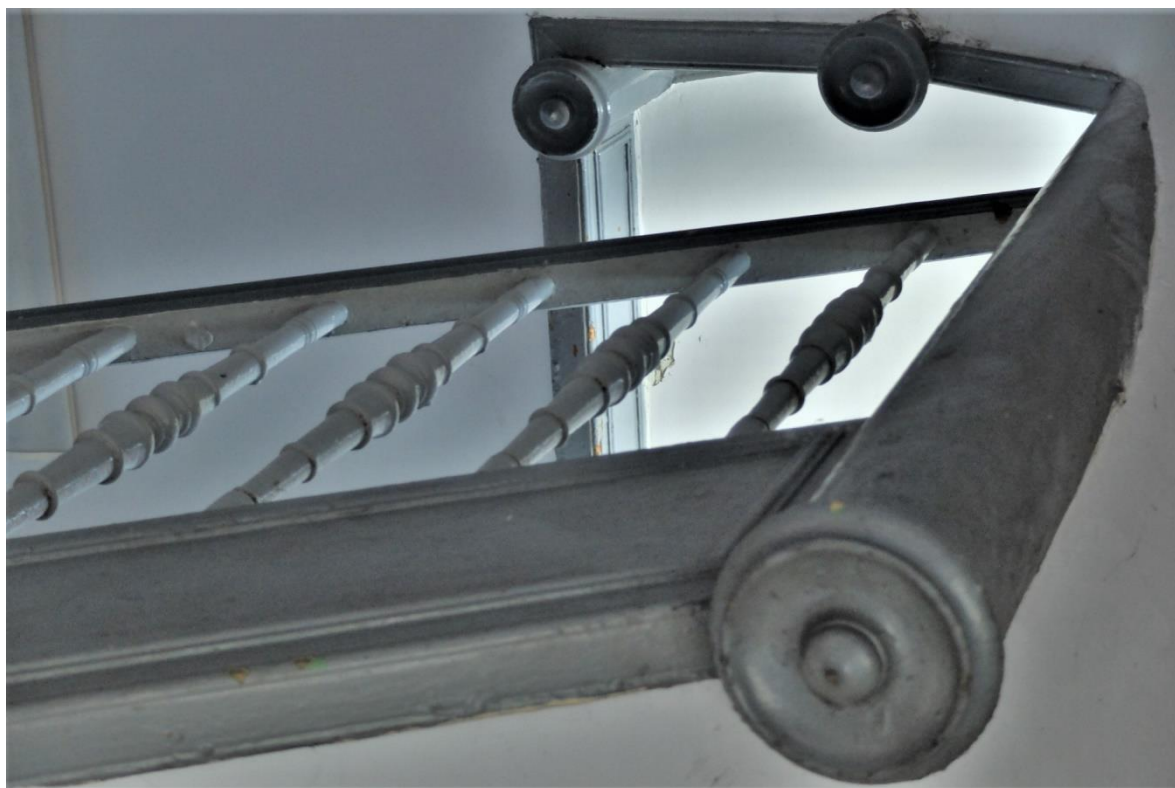
FOT. 66 - Klatka schodowa pomocnicza - zakończenie dolnej powierzchni słupków balustrady.

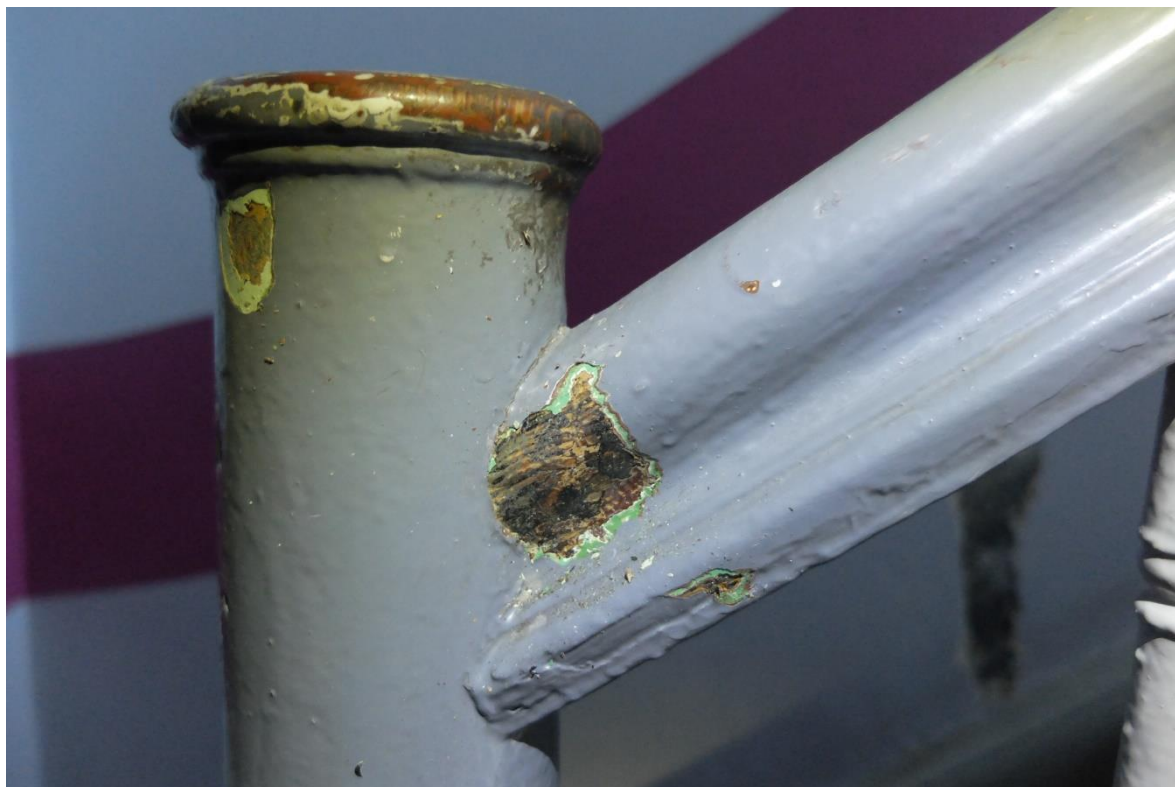
FOT. 67 - Klatka schodowa pomocnicza - słupek i pochwyt, fragment.

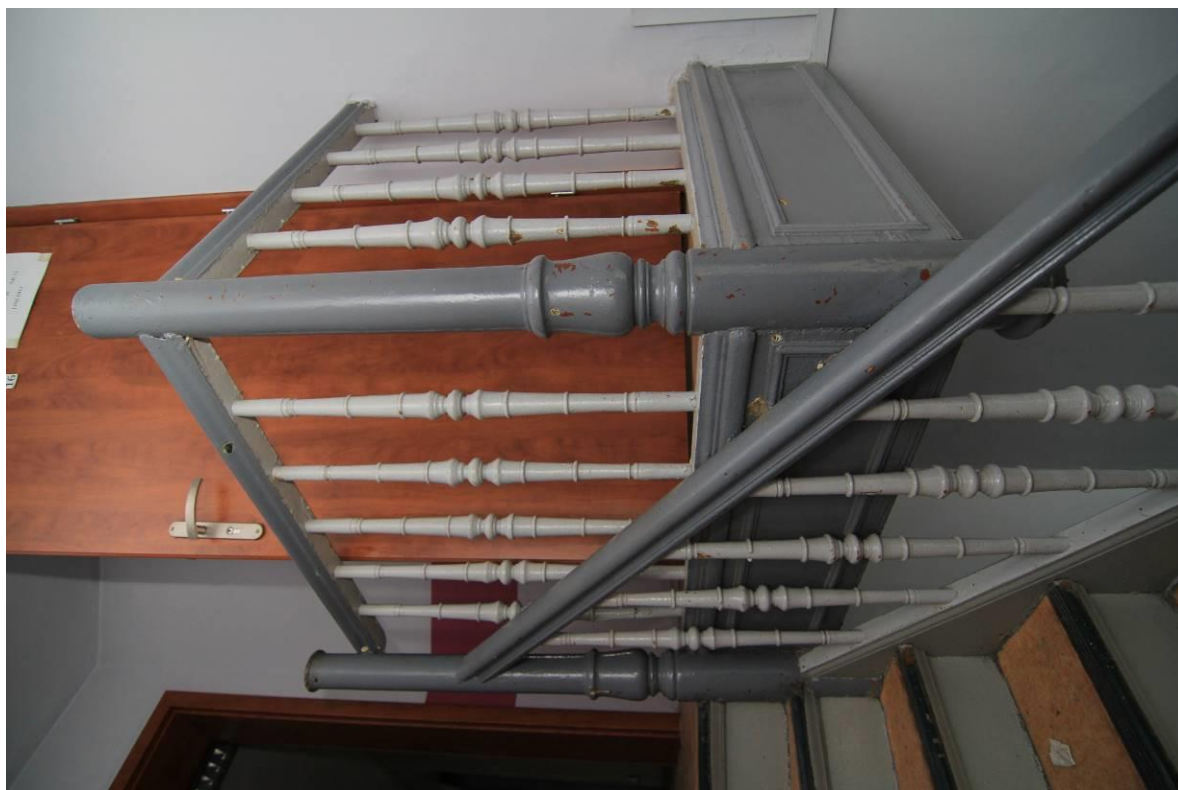
FOT. 70- Klatka schodowa pomocnicza - balustrada na poziomie poddasza.

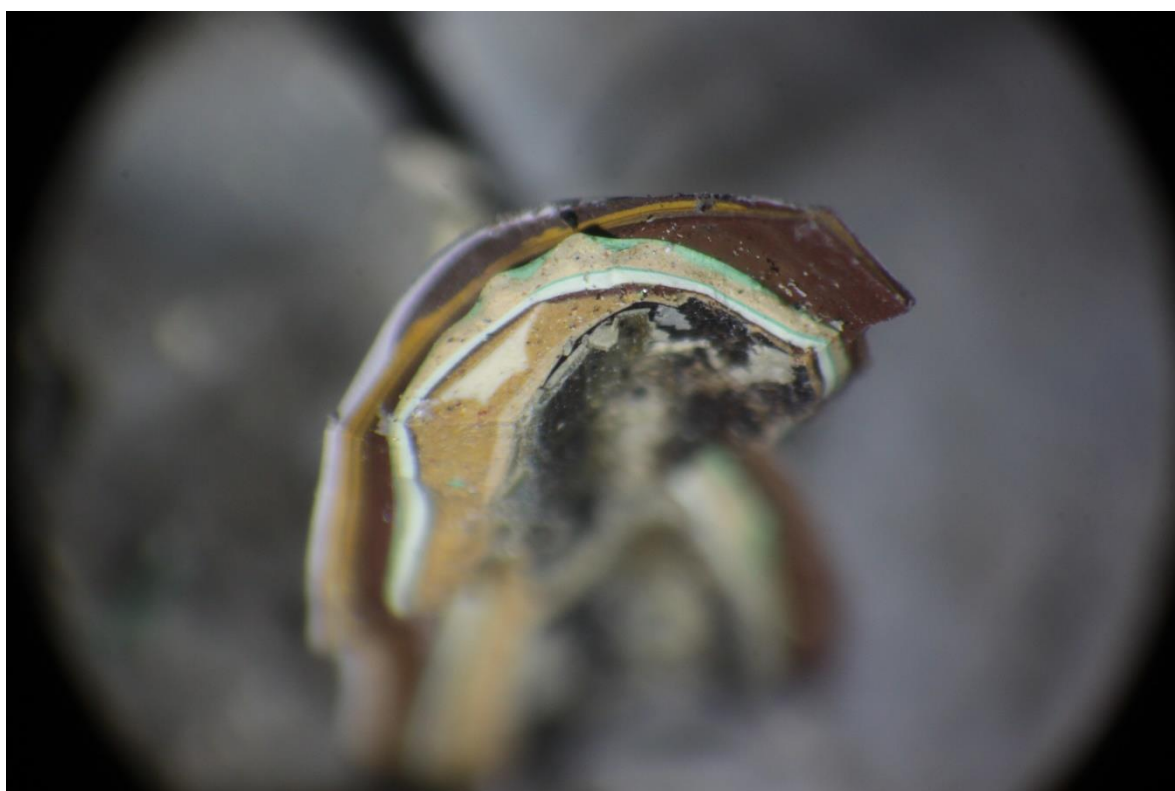
FOT. 82 - Mikroskopowy obraz przekroju próbki powłok malarskich z pochwytu balustrady schodów pomocniczej klatki schodowej.
