OPIS PRZEDMIOTU ZAMÓWIENIA

Opracowanie dokumentacji projektowo - kosztorysowej remontu i przebudowy więźby dachowej i pokrycia dachu budynku Wydziału Filologicznego Uniwersytetu Wrocławskiego przy pl. B. Nankiera 15b we Wrocławiu.

**EKSPERTYZA STANU TECHNICZNEGO BUDYNKU NAUKOWO-
DYDAKTYCZNEGO WYDZIAŁU FILOLOGICZNEGO UNIwersYTETU
WROCLAWSKIEGO PRZY PL. NANKIERA 15 WE WROCLAWIU**

OBIEKT:	Budynek Wydziału Filologii Uniwersytetu Wrocławskiego pl. Nankiera 15, Wrocław
ZLECENIODAWCA:	Uniwersytet Wrocławski, pl. Uniwersytecki 1, 50-137 Wrocław

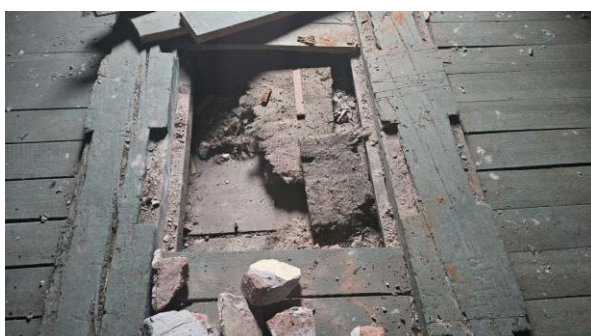
Odkrywka stropu z widokiem ślepego pułapu

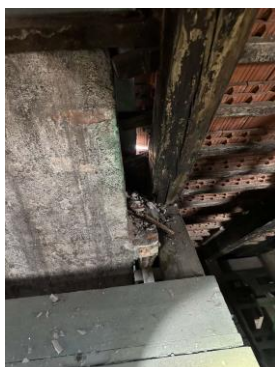
zdj.1. Konieczność uszczelnienia dachu

2. Wykonać całościową przekładkę dachówki więźby północnej. Należy zwrócić uwagę na wyrównanie falujących połaci dachowych poprzez zastosowanie pasowanych na wymiar kontrłat lub łat umożliwiających uzyskanie po przekładce dachu równej powierzchni połaci dachowych.
3. Zwraca się uwagę na konieczność uszczelnienia dachu w obrębie biblioteki (przekładka) oraz w pozostałych miejscach dachu pozostałych połaci dachowych, gdzie istnieją prześwity światła w pokryciu połaci dachówką. Część miejsc pokazano na rysunku zestawczym i zdjęciach w punkcie powyżej. Uszczelnień dokonać za pomocą przekładek dachówki oraz jej uzupełnień.
Dodatkowo dokonać uszczelnienia dachu w skrzydle wschodnim w narożu południowym przy kościele, gdzie istnieją nieszczelności pokrycia dachówką.

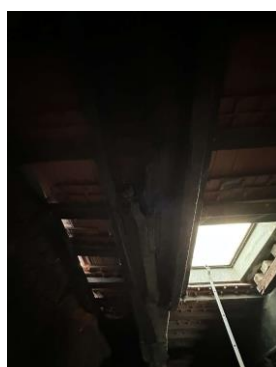
zdj.5. Konieczność uszczelnienia dachu

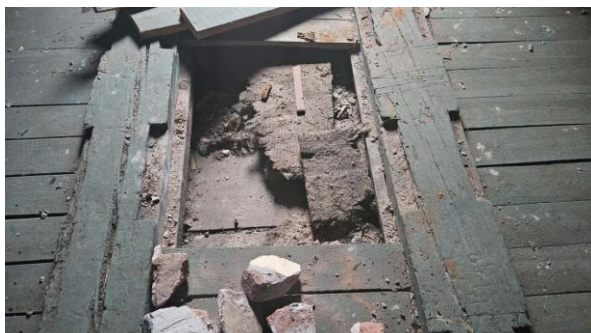
Odkrywka stropu z widokiem ślepego pułapu

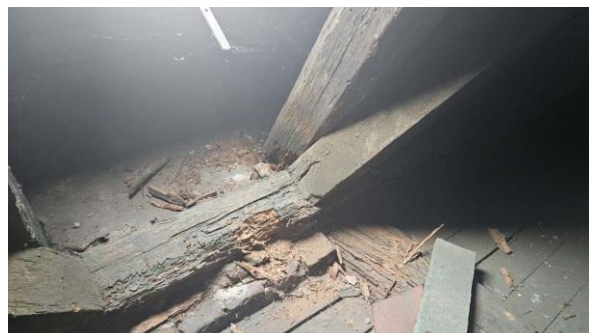
Porażenie biologiczne grzybem domowym
