## 4. EKSPERTYZA TECHNICZNA

### REMONT BUDYNKU MUZEUM REGIONALNEGO W BEŁCHATOWIE

Przedmiotem opracowania jest ekspertyza techniczna stanu istniejącego poprzedzająca remont budynku Muzeum Regionalnego w Bełchatowie.

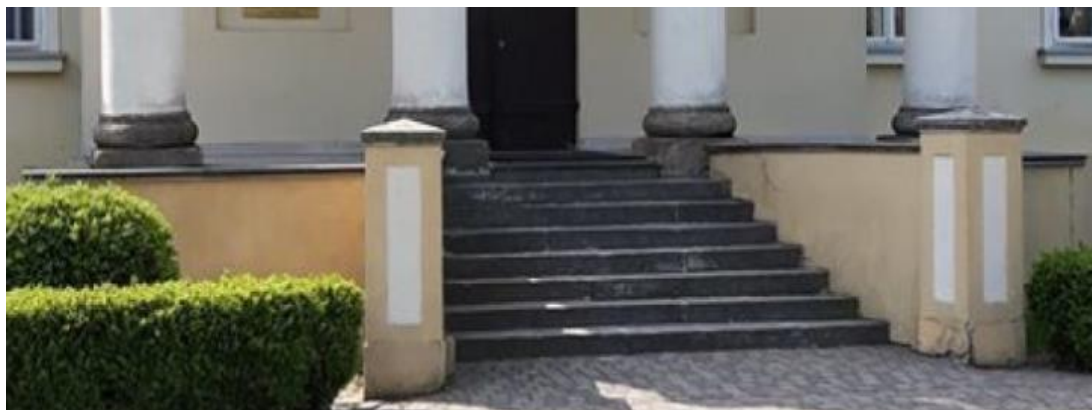
Główne schody wejściowe do budynku od strony wschodniej w konstrukcji betonowej na podłożu nośnym z obudową z ścian murowanych. Konstrukcja ścian bez widocznych wad i uszkodzeń. Stwierdza się jednak występowanie wielu ubytków wizualnych i wykończeniowych, które wpływają na całokształt i pogarszają użytkowanie schodów. Poprzez odspojenie się stopnic i podstopnic kamiennych (z piaskowca) zostały one zdemonstrowane (oprócz górnej powierzchni spocznika / tarasu przy wejściu do budynku). Zastąpiono je kamiennymi blokami co stanowi utratę walorów wizualnych dla głównych schodów do budynku, które powinny pełnić funkcję reprezentatywną. Przy wypuszczonych rantach górnej płyty spocznika widać mocno skorodowaną obróbkę z blachy. Na ścianach stanowiących balustrady i okalających schody widoczne liczne pęknięcia i odspojenie tynku (wykonanego na siatce) oraz złuszczenia powłok malarskich. Daszki stanowiące zwieńczenie ścian (zwłaszcza przy lewej ścianie) odklejone od górnej powierzchni. Widoczne przesunięcia i nierównomierne spoiny w których brak wypełniających przez co można zaobserwować szkodliwe działanie wody pod wpływającej pod betonowe elementy i tynki. Sytuację tą można zauważyć również przy połączeniu płyty spocznika z budynkiem.

Fot. 11. Widok całości głównych schodów wejściowych (wschodnich)

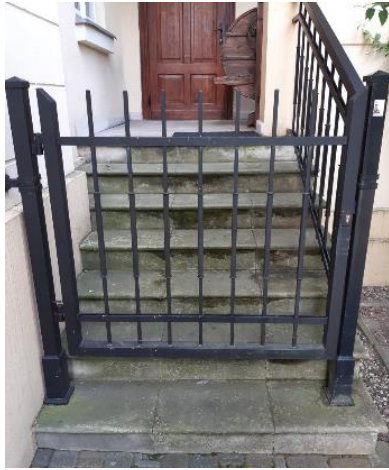
Schody zewnętrzne od strony północnej w stanie dostatecznym. Nie stwierdza się widocznych wad konstrukcyjnych. Nawierzchnia schodów z płyt kamiennych (piaskowiec) znacznie zabrudzona. Z powodu dużego zacienienia i braku nasłonecznienia na powierzchniach zauważalne zazielenienia i występowanie mchów. Na stopniach widoczne wytarcia płyt kamiennych. Ściany oporowe schodów z niewielkimi pęknięciami tynku i złuszczeniami powłoki malarskiej. Konstrukcja stalowa barierki i wygradzenia z furtką w stanie dobrym. Występują na niej niewielkie zabrudzenia. Nie zauważono oznak korozji.

**Fot. 16. Schody zewnętrzne od strony północnej budynku**

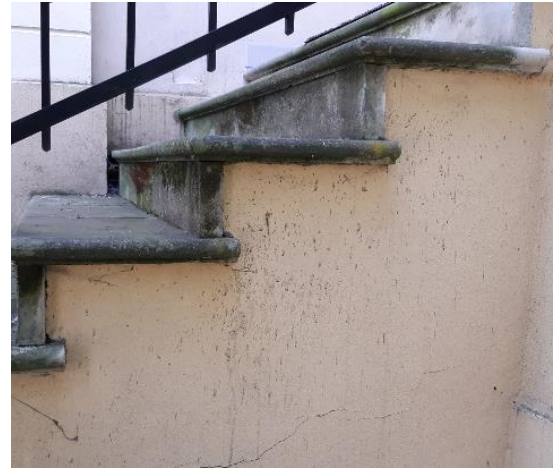
**Fot. 17. Stopnie zewnętrznych schodów północnych – widok z boku**
