Ekspertyza Budowlana

Dotyczy oceny stanu technicznego budynku mieszkalnego przy ul. Nehringa 65 w Szczecinie.

Zamawiający: Zarząd Budynków i Lokali Komunalnych w Szczecinie ul. Mariacka 25.

Opracował:
mgr inż. Marek Nowak
RZECZOZNAWCA BUDOWLANY
CENTRALNY REJESTR RZECZOZNAWCÓW
BUDOWLANYCH
Poz. 31/08/R/C
72-123 Kliniska Wielkie ul. Piękna 19
tel./fax 91/466-65-38
kom. 601-418-652

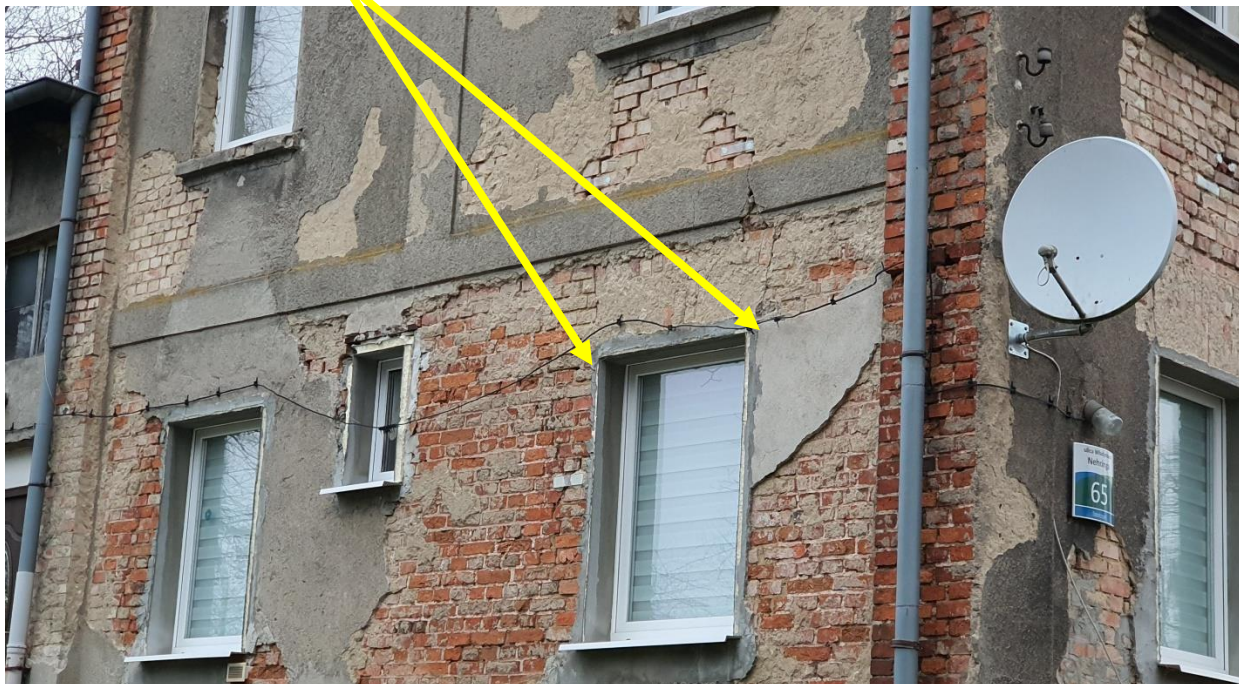
Otwory okienne są większe niż nadproża ceglane – stan taki powoduje dalsze osłabienie konstrukcji i zarysowania

Zarysowania murów w strefie otworów okiennych powstały przede wszystkim wskutek poszerzenia otworów okiennych – poza strefy oddziaływania nadproży ceramicznych. Obecnie nadproża nie mają oparcia na murach poza światłem ościeży. Stan taki powoduje ścinanie – zarysowania muru na oknach wskutek oddziaływania sił ścinających. Na zewnątrz murów oraz w części piwnicznej wykonano izolację poziomą (iniekcję jednorzędową) oraz zewnętrzną izolację pionową – zabezpieczenie masą bitumiczną z folią budowlaną oraz folią kubełkową z dociskiem listwowym do muru nad poziomem terenu. Pomiary zawilgocenia wykazały stan wilgotny (widoczne dosychanie ścian). Stan mokry stwierdzono na fragmencie uszkodzonej od wewnątrz ściany zewnętrznej (w strefie posadzkowej) – wykonanej prawdopodobnie jako zamurowanie otworu drzwiowego. Na posadzce zalega warstwa piasku i ziemi (ok. 5 cm) przyczyniające się również do utrzymania wilgoci.

- ▶ **Usunąć luźny, odparzony tynk.**
- ▶ **W otworach okiennych zamontować stosując stemplowanie na zaprawę monterską dodatkowe nadproża stalowe z kątownika 120x120 mm (długość otwór +25cm+25 cm).**

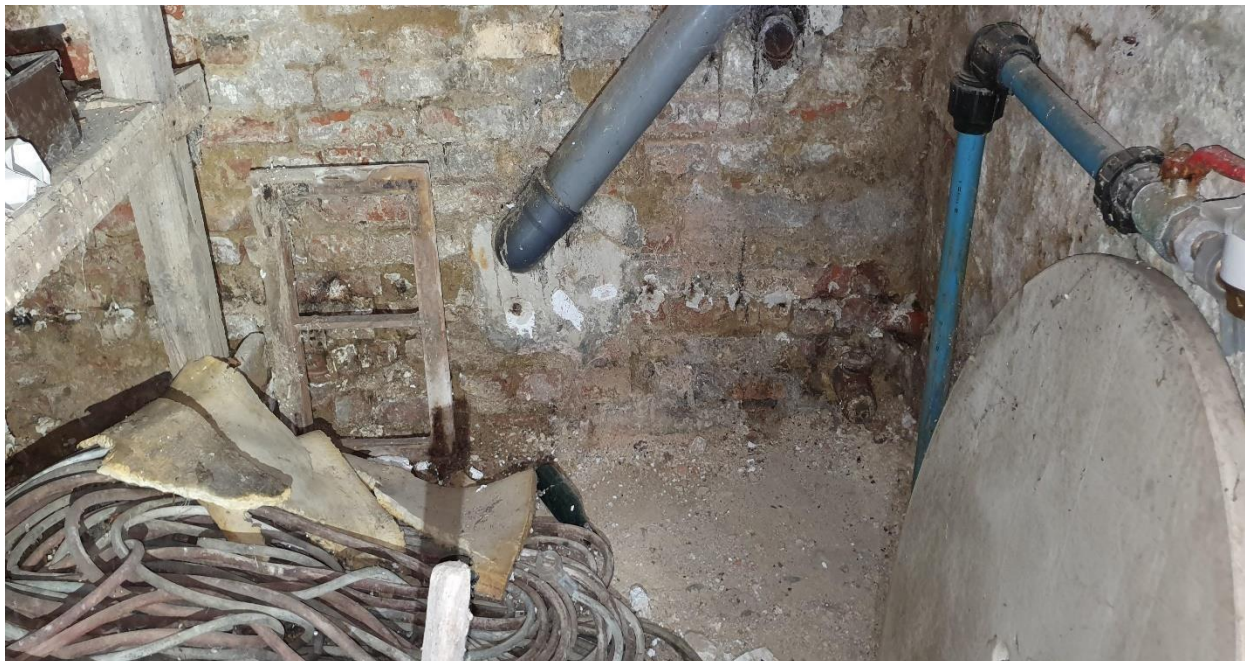
Pomiary zawilgocenia pokazały stan wilgotny o typowych odczytach dla pomieszczeń piwnicznych. W piwnicach widoczne są pozostałości (ucięty rurarz po instalacjach wodociągowych).

- oczyścić, podłogę,
- usunąć nieczynną instalację rurową,
- naprawić miejscowe uszkodzenia,
- wykonać szpryc cementowy,
- wkleić siatkę cięto ciągnioną i otynkować tynkiem cementowym kat. II. ► W pozostałych pomieszczeniach piwnic wykonać naprawę muru na wysokość ok. 30 cm (do poziomu wykonanej iniekcji) w sposób następujący:
- oczyścić , odkurzyć spoiny w murze ceglany,
- wypełnić, uzupełnić brakujące spoiny (do spoiny pełnej), - otynkować tynkiem cementowym kat. II.

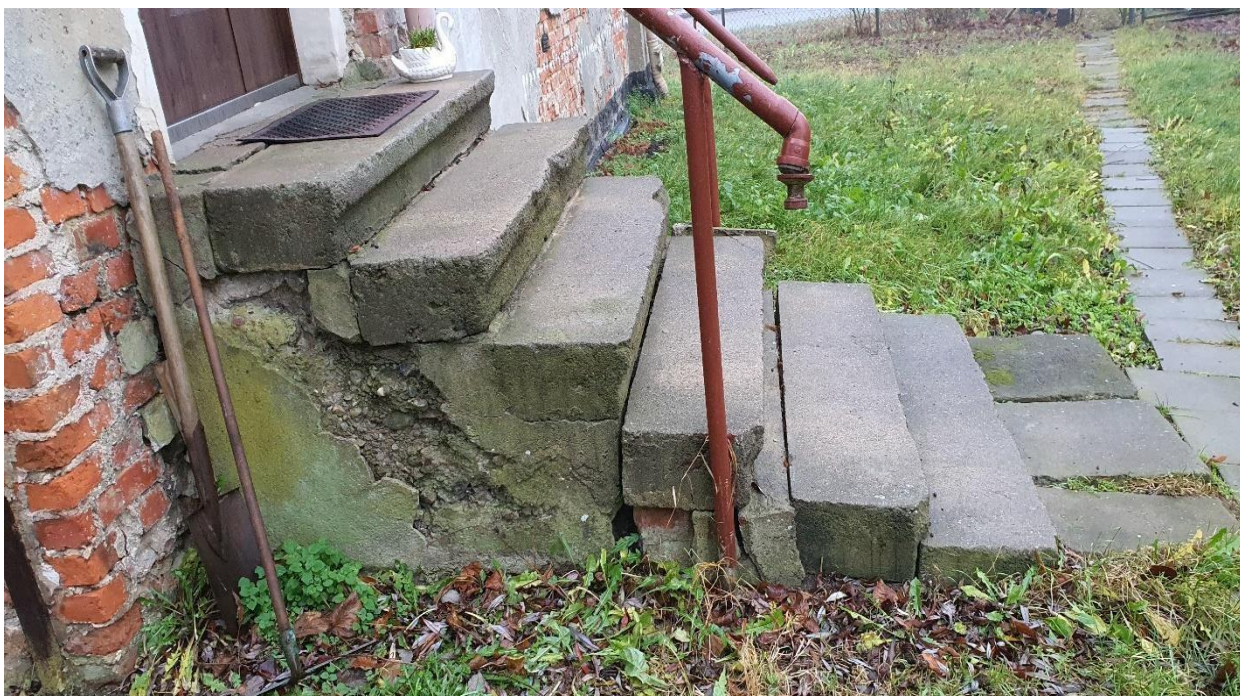
Odspojone prefabrykaty stopnic schodowych. Część stopnic ułożona bezpośrednio na gruncie.

Uszkodzenie schodów wejściowych powstało wskutek odspojenia prefabrykowanych stopnic od podłoża, oraz ułożenia części bezpośrednio na gruncie.

- 9.6. Schody zewnętrzne (stopnie betonowe) są odspojone od podłoża, a w części ułożone bezpośrednio na gruncie.
- 9.7. W lokalu mieszkalnym (parter) występują ślady – drobne wykwity spowodowane niewłaściwą wentylacją (w oknach brak nawiewników, w drzwiach do łazienki otworów wentylacyjnych), pomiar wilgotności muru nie wykazał stanu nadmiernego zawilgocenia.

- **Naprawić uszkodzone schody wejściowe (usunąć stopnice betonowe).** Pozostawione podłoże wykorzystać jako podłoże pod nowe schody z usunięciem humusu i wykonaniem podbudowy (dopuszcza się ponowne zamontowanie stopnic lub wykonanie nowych lub montaż gotowych prefabrykowanych).
- **Rozebrać przylegający fragment (pozostałość) budynku gospodarczego z zachowaniem przepisów prawa.**
