OBIEKT	BUDYNEK DAWNYCH KOSZAR WIEBEGO w GDAŃSKU CZĘŚĆ POŁOŻONA PRZY ul. AUGUSTYŃSKIEGO 2
NAZWA OPRACOWANIA	DOKUMENTACJA PRAC KONSERWATORSKO-RESTAURATORSKICH wykonanych w ramach zadania: „REWITALIZACJA ELEWACJI BUDYNKU Z ODBUDOWĄ DWÓCH WIEŻ”
ADRES OBIEKTU	ul. Augustyńskiego nr 2 80-819 GDAŃSK
INWESTOR	  URZĄD MARSZAŁKOWSKI WOJEWÓDZTWA POMORSKIEGO ul. Okopowa 21/27 80-810 Gdańsk
WYKONAWCA PRAC	  NDI Sp. z o.o. ul. Powstańców Warszawy 19, 81-718 Sopot
AUTOR OPRACOWANIA	Maria Zakrzewska - konserwator detalu architektonicznego i rzeźby nr dypl.823/1976, Rzeczoznawca ZPAP nr 78/1991  
ZDJĘCIA	Dariusz Chmielewski, Mieczysław Herman, Mieczysław Wirkus, Maria Zakrzewska
<p style="text-align: center;">Gdańsk 2021</p> <p style="text-align: right;"> KIEROWNIK BUDOWY mgr inż. Mieczysław Wirkus nr uprawnień AN/8346/505/14 WBPP w Gdańsku   </p>

**DOKUMENTACJA PRAC KONSERWATORSKO-REMONTOWYCH
BUDYNEK DAWNYCH KOSZAR WIEBEGO - CZĘŚĆ POŁOŻONA PRZY UL. AUGUSTYŃSKIEGO 2**

1. OBIEKT: Budynek dawnych Koszar Wiebego w Gdańsku - część położona przy ul. Augustyńskiego 2

Zakres prac przy części koszar Wiebego od strony ulicy Augustyńskiego, określał projekt pn. „Rewitalizacja elewacji budynku z odbudową dw

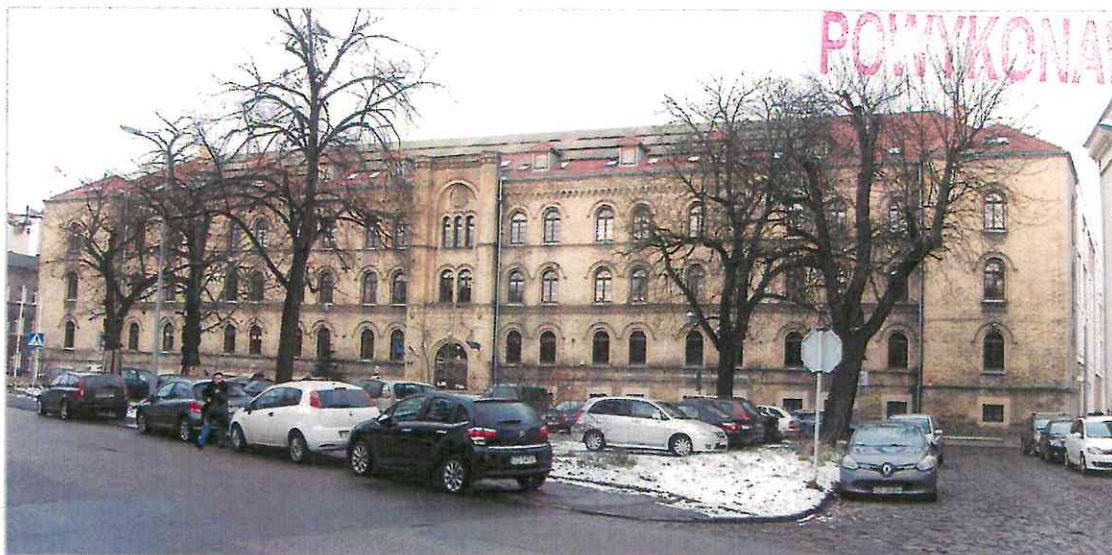
Fot.11 Widok na fasadę budynku koszar przy ul Augustyńskiego 2 przed rozpoczęciem prac (elewacja południowa)

Porównując fotografie archiwalne ze stanem obecnym, widzimy, że obecny wygląd budynku odbiega niestety od jego pierwotnej formy architektonicznej.

Dach i górne partie skrajnych ryzalitów (wież) uległy poważnym zniszczeniom w trakcie działań II wojny światowej. W trakcie powojennej odbudowy obniżono nieco ściankę kolankową, zasadniczego korpusu w której zamurowano ciąg okien poddasza a w celu jego doświetlenia w połacie dachu wstawiono okna mansardowe, których wcześniej nie było. Nie odbudowano narożnych wież a jedynie obniżono je do bezpiecznej wysokości czyli do linii okapu dachu budynku zasadniczego i nakryto dachami czterosпадowymi. Również ryzalit centralny, który utracił swe zwieńczenie w postaci małych skrajnych sterczyn i blankowania, nie został odbudowany. Pierwotną formę wież widzimy na wszystkich przekazach ikonograficznych por. fot.11 -12 a także na bliźniaczym, zachowanym w formie nienaruszonej narożniku zespołu koszarowego, u zbiegu ulic Wilczej i Rzeźnickiej (strona północno-zachod-

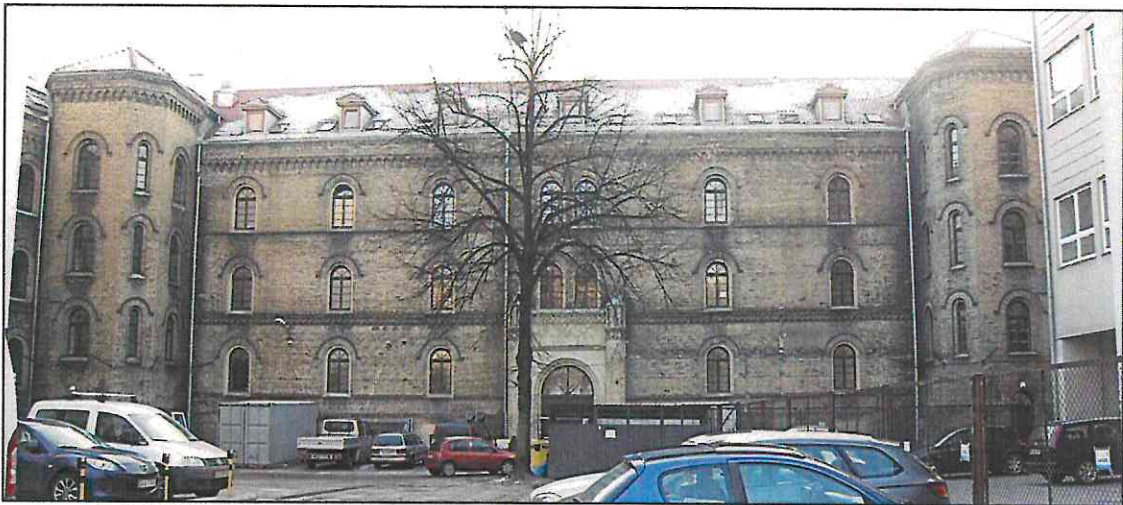
Fot.13 Widok na elewację północną - od strony dziedzińca - przed rozpoczęciem prac

Na elewacjach od strony dziedzińca także widzimy niewielkie różnice por. fot.13 i 14; W trakcie powojennej odbudowy nie przywrócono pierwotnego wyglądu górnych partii wież usytuowanych w narożach między korpusem głównym a skrzydłami (w których mieszczą się klatki schodowe), nie odtworzono krenelaża i przykryto je czterospadowymi dachami. Zlikwidowano ciąg okien ściany kolankowej poddasza a na dachu pojawiły się okna mansardowe.

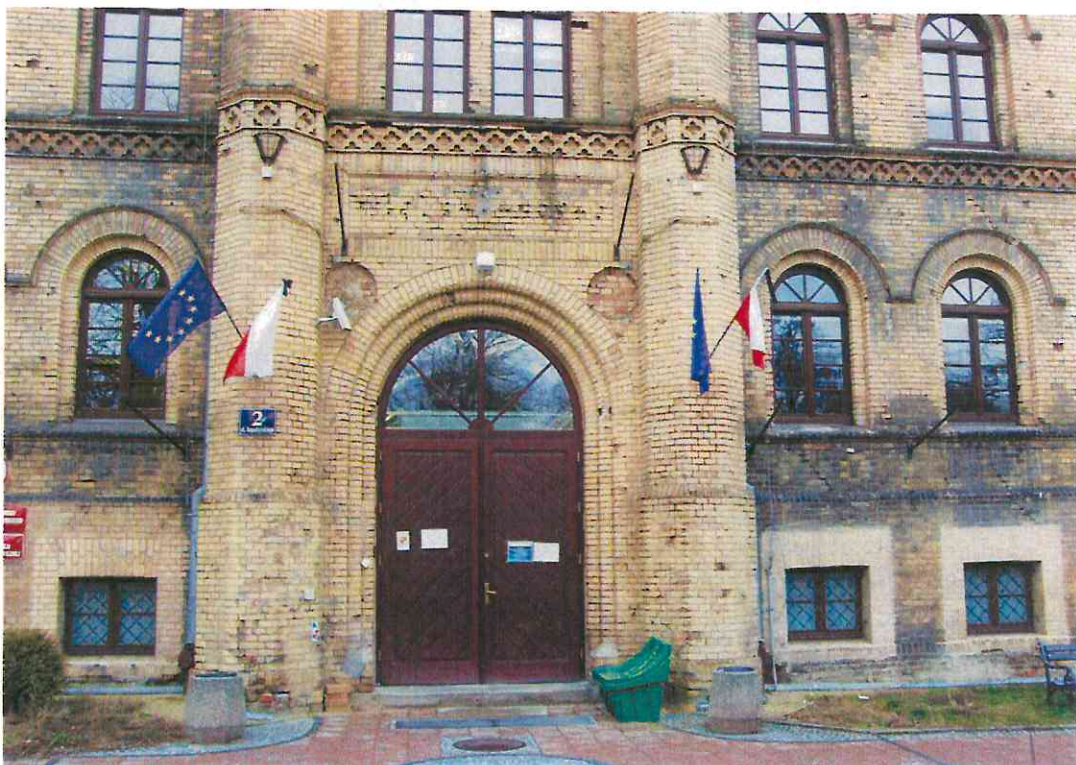
fot.5-6 Ryzalit centralny elewacji frontowej

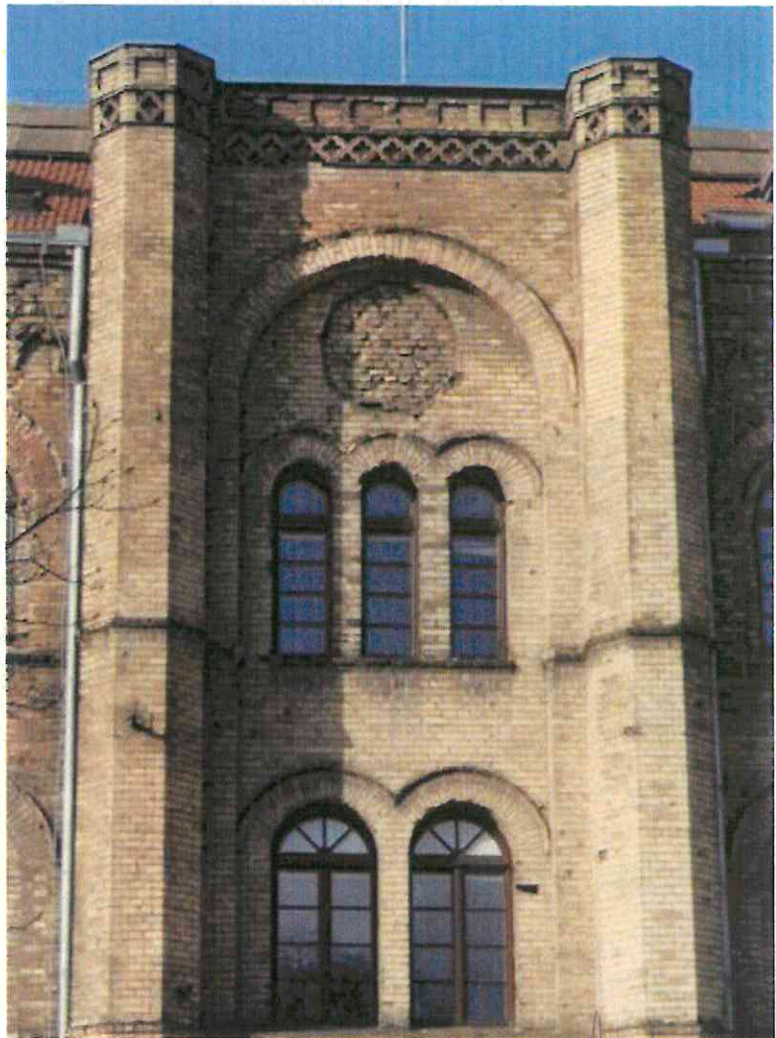
fot.8-9 Górna partia ryzalitu wejścia głównego

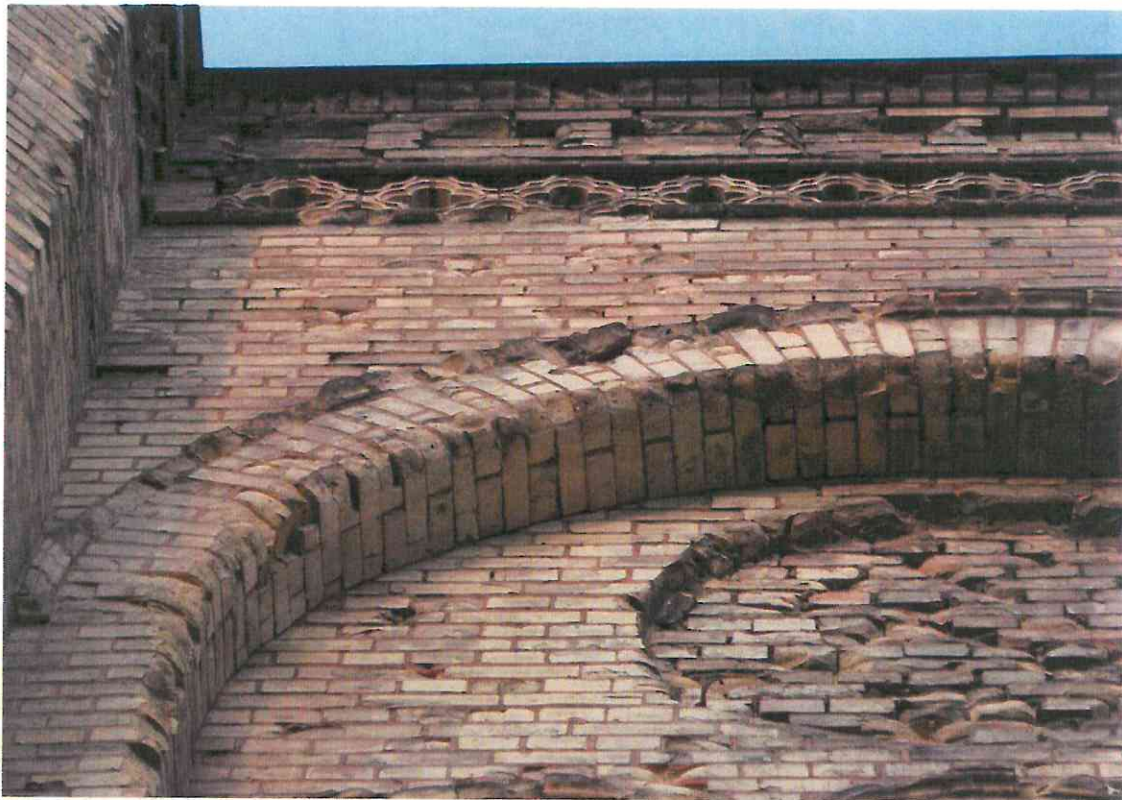
fot.11. Zniszczenia cegieł w obrębie centralnego ryzalitu

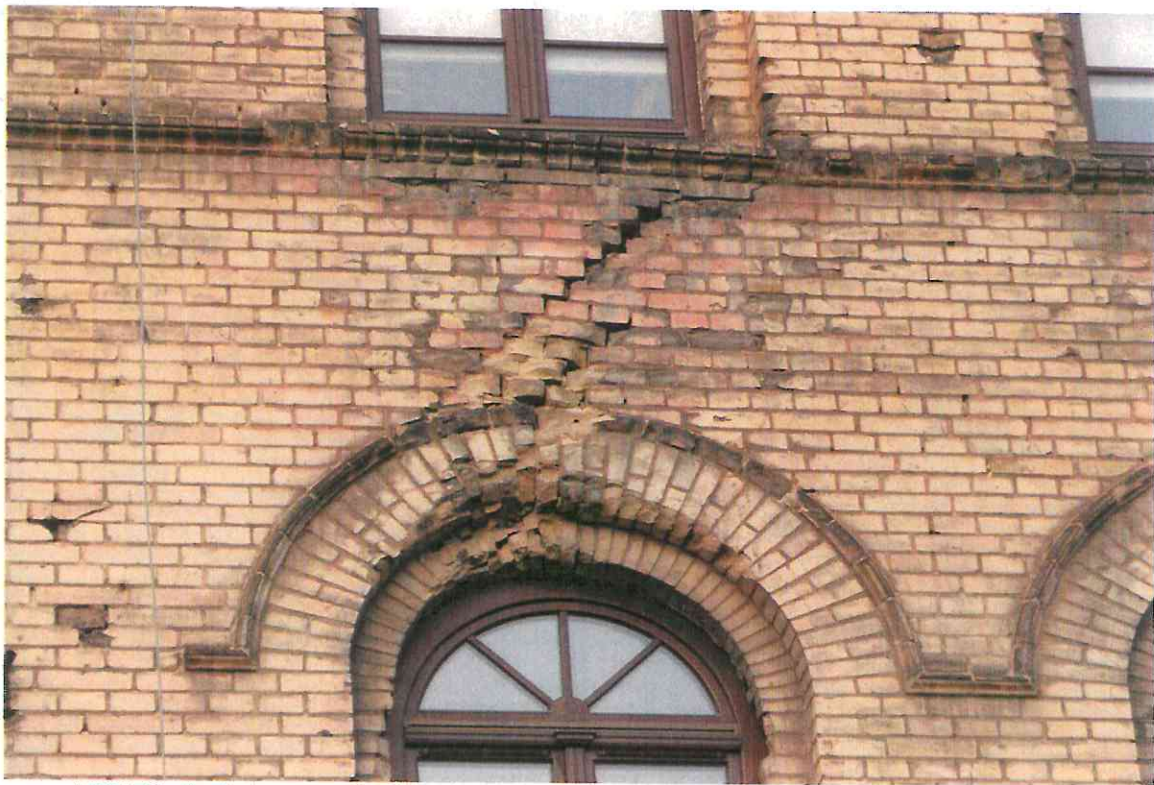
fot.22 Spękania i przemurowania wykonane czerwoną cegłą pomiędzy oknami III i IV kondygnacji.

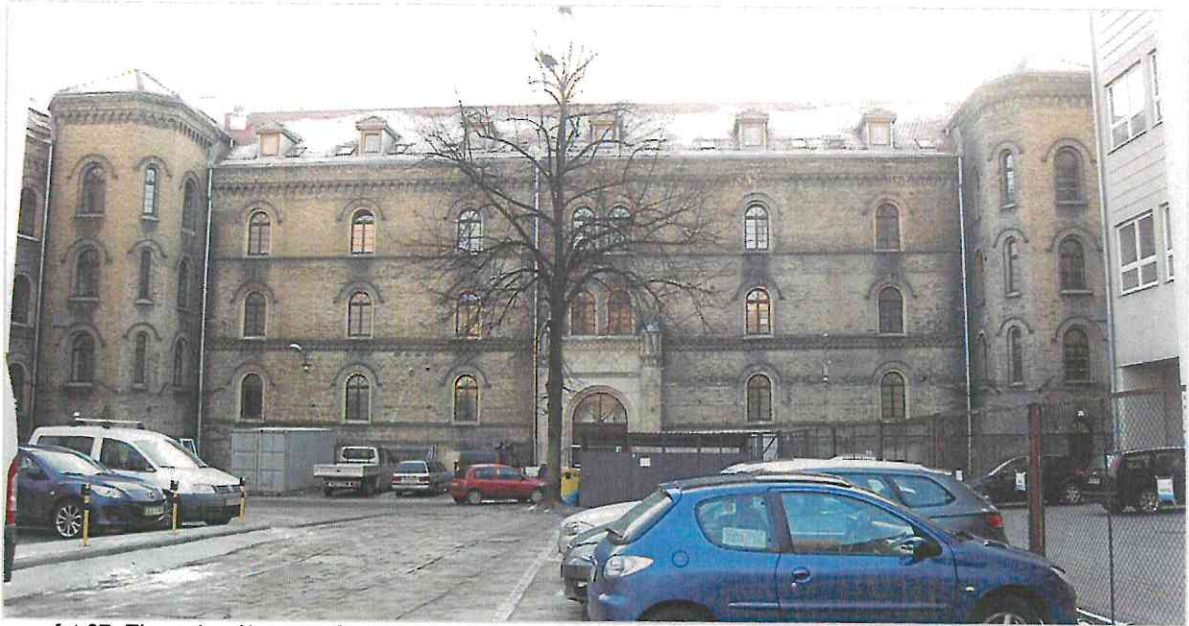
fot.27 Elewacja północna , frontowa - od strony wewnętrznego dziedzińca, stan przed rozpoczęciem prac

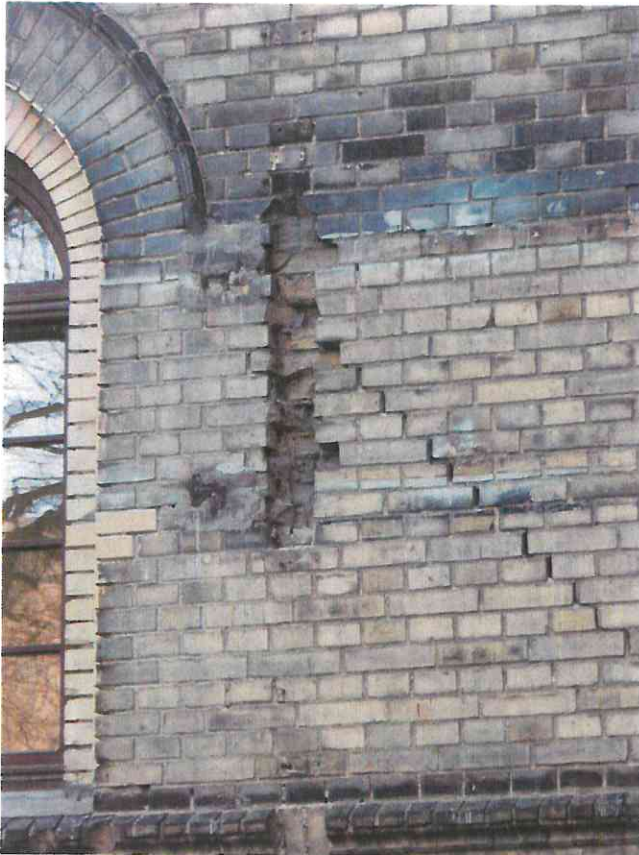
fot.37 Spękania w obrębie elewacji wewnętrznej

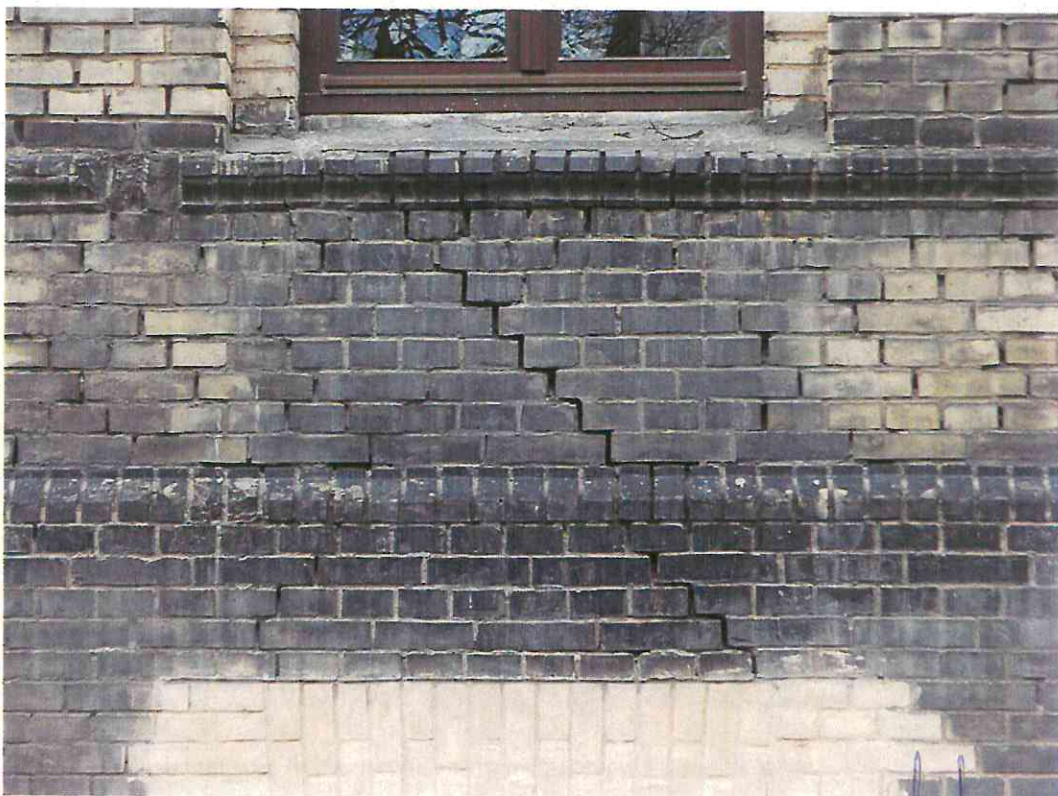
Fot.43 Spękania pomiędzy I i II kondygnacją.

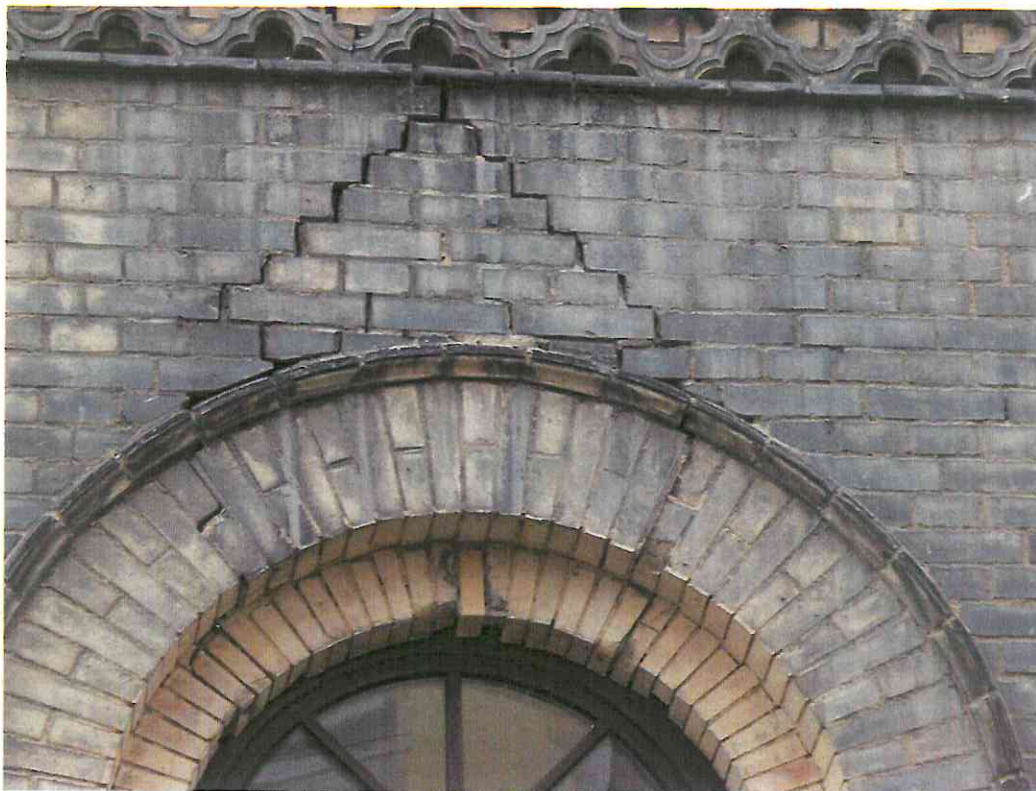
Fot.45 Spękania pomiędzy II i III kondygnacją.

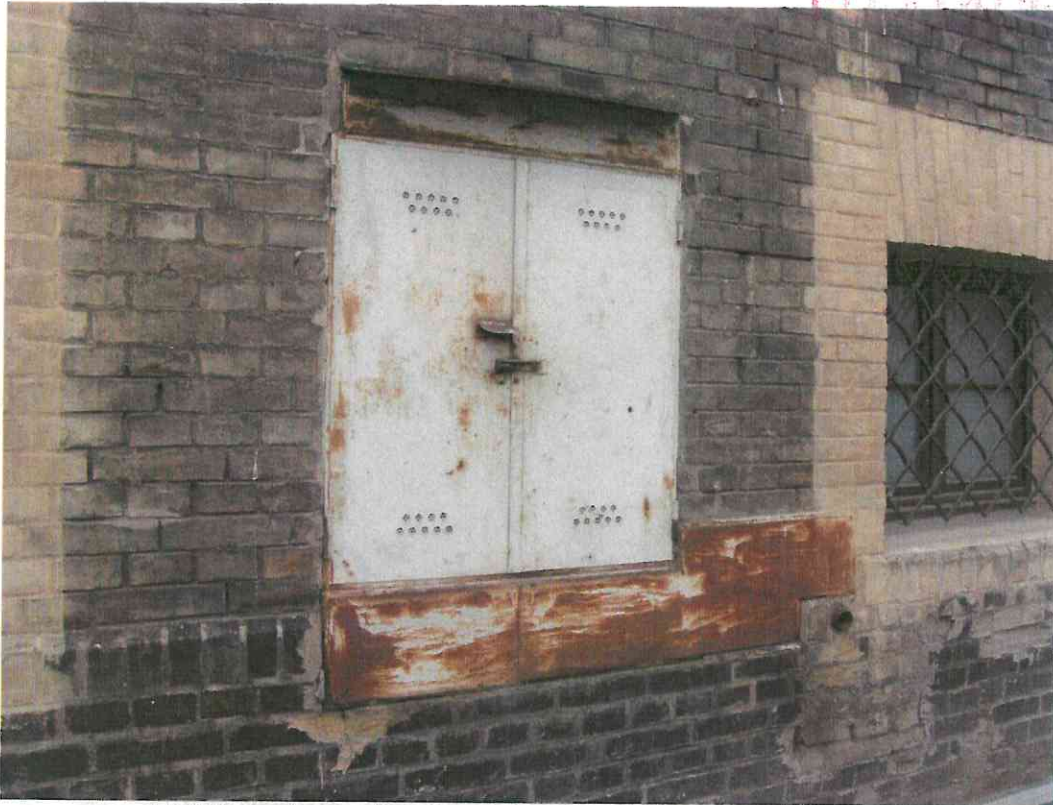
fot.49 Nieestetyczna skłona dawnego przyłącza przeznaczona do wymiany.

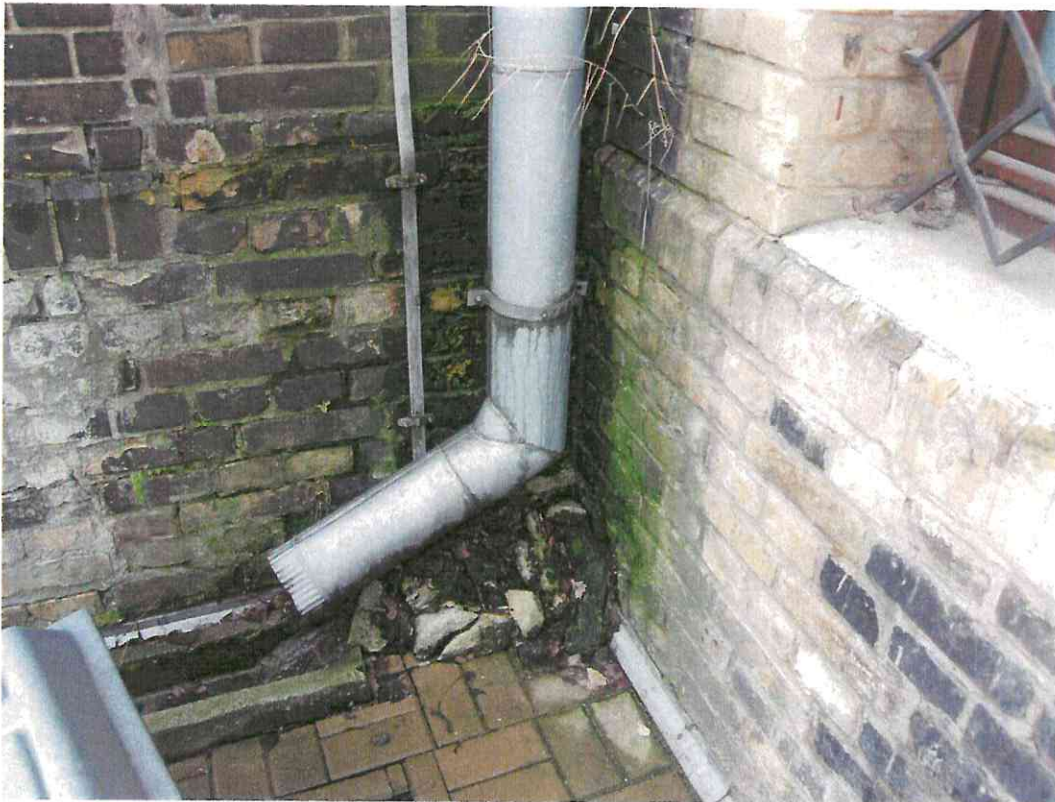
fot.50 Zniszczenia w obrębie rury spustowej ,
powstałe na skutek nieszczelności i niewłaściwego sposobu odprowadzenia wody.opadowej.

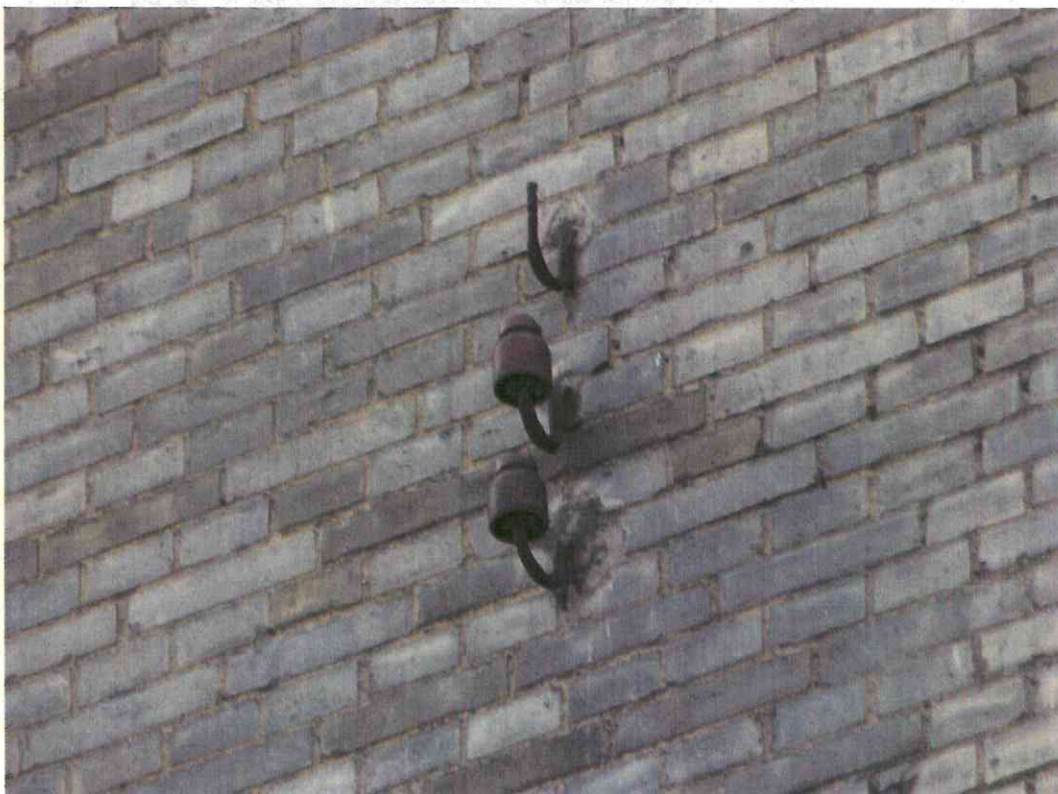
Fot.52. Pozostałości instalacji elektrycznej (izolatory)- do konserwacji lub usunięcia

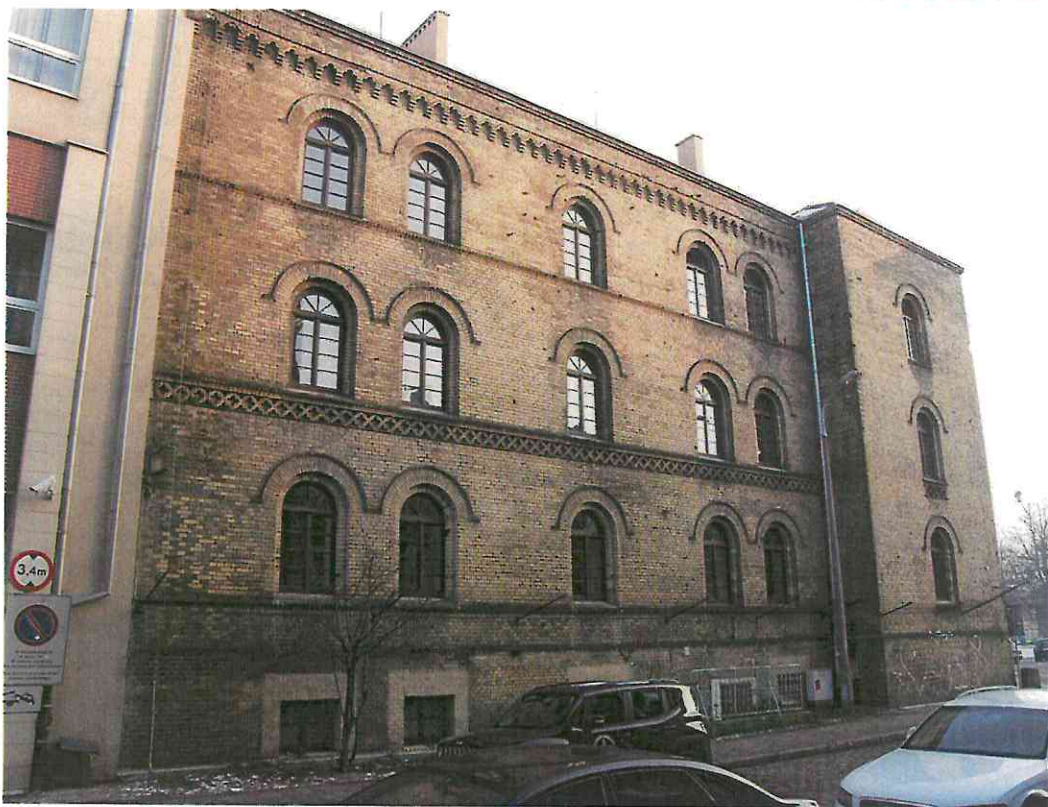
fot.53.-54 Widok ogólny na elewację od strony Ulicy Rzeźnickiej

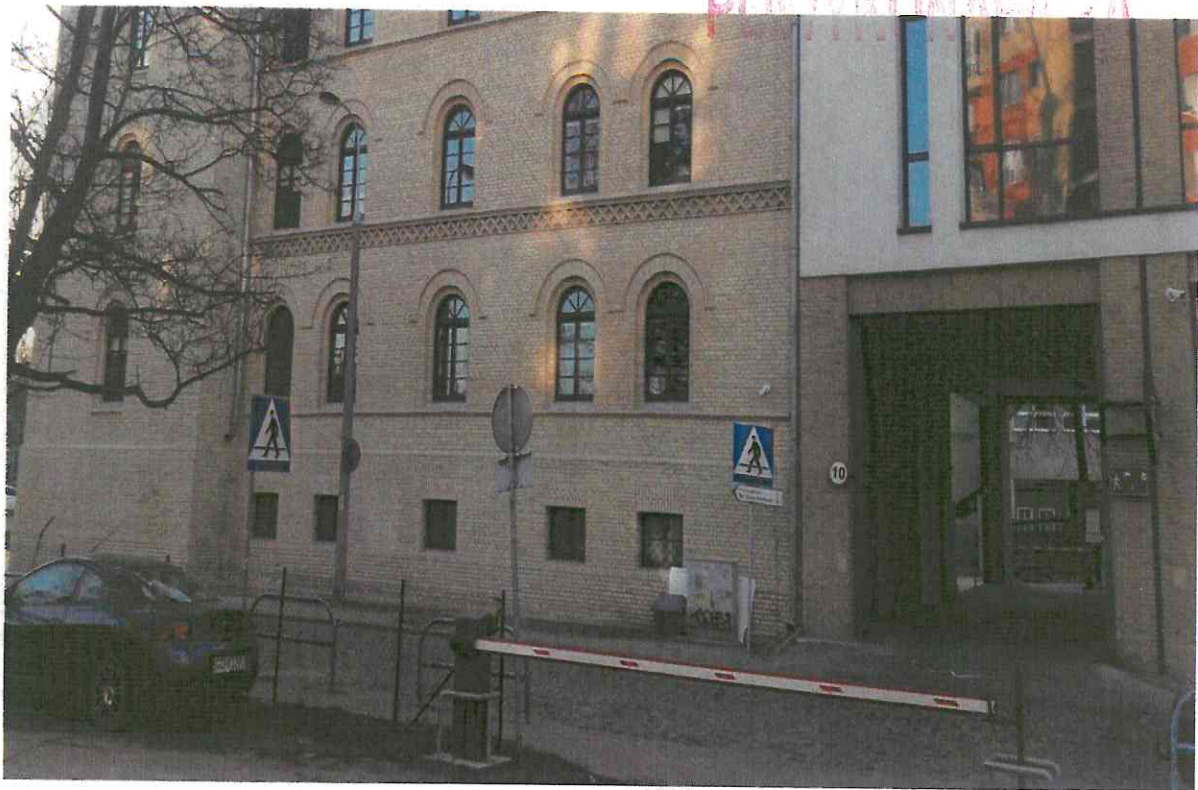
fot.9 Fragment elewacji od ulicy Rzeźnickiej po jej stronie prawej widoczny przejazd bramny prowadzący na wewnętrzny dziedziniec koszar

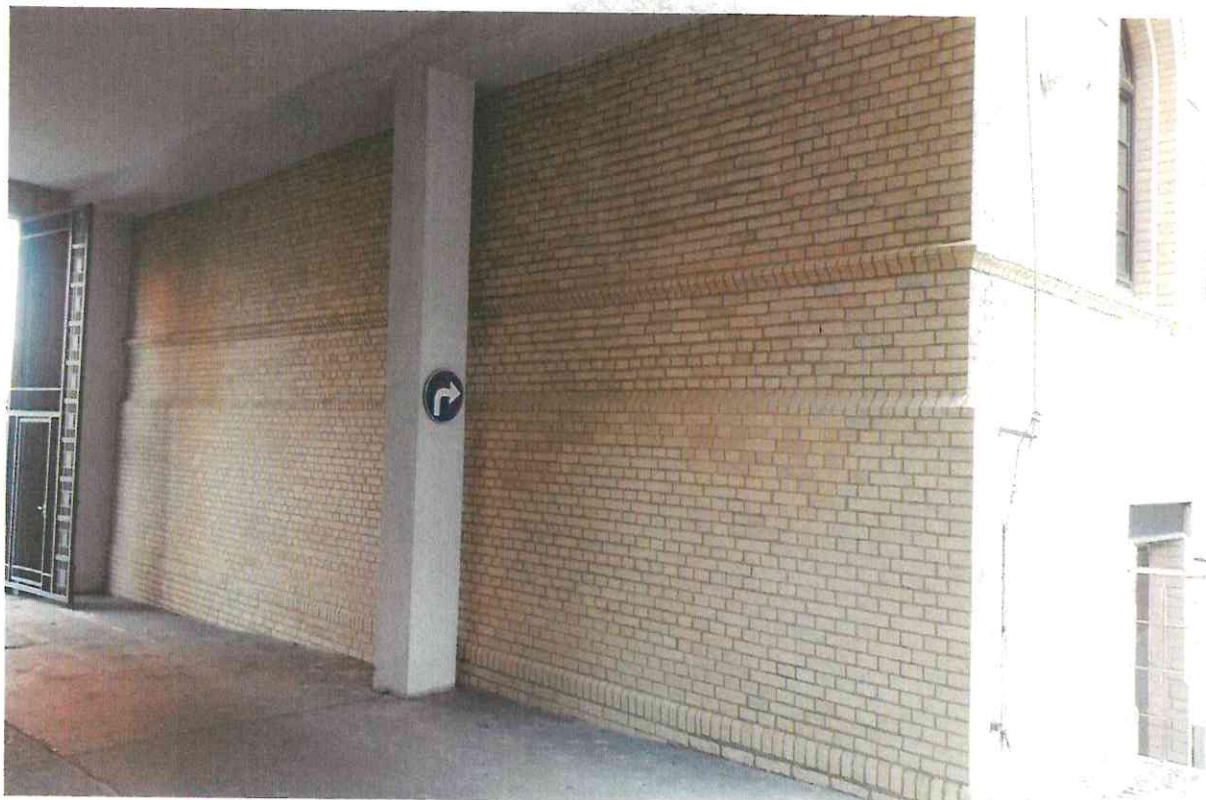
fot.10 Przejazd bramny prowadzący na wewnętrzny dziedziniec koszar z widoczną ścianą budynku po przeprowadzonych pracach konserwatorskich

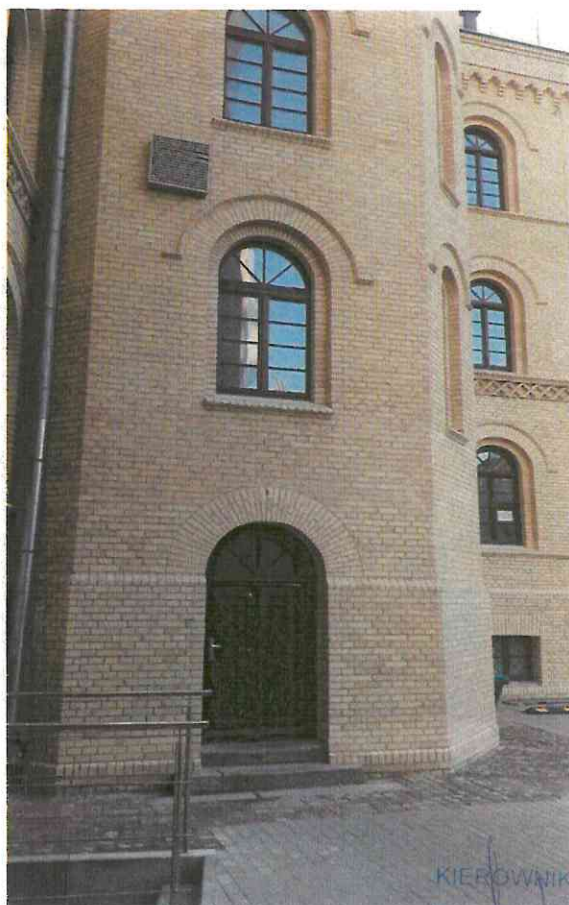
fot.13-14 Fragmenty elewacji
wewnętrznych po przeprowadzonych pracach konserwatorskich.

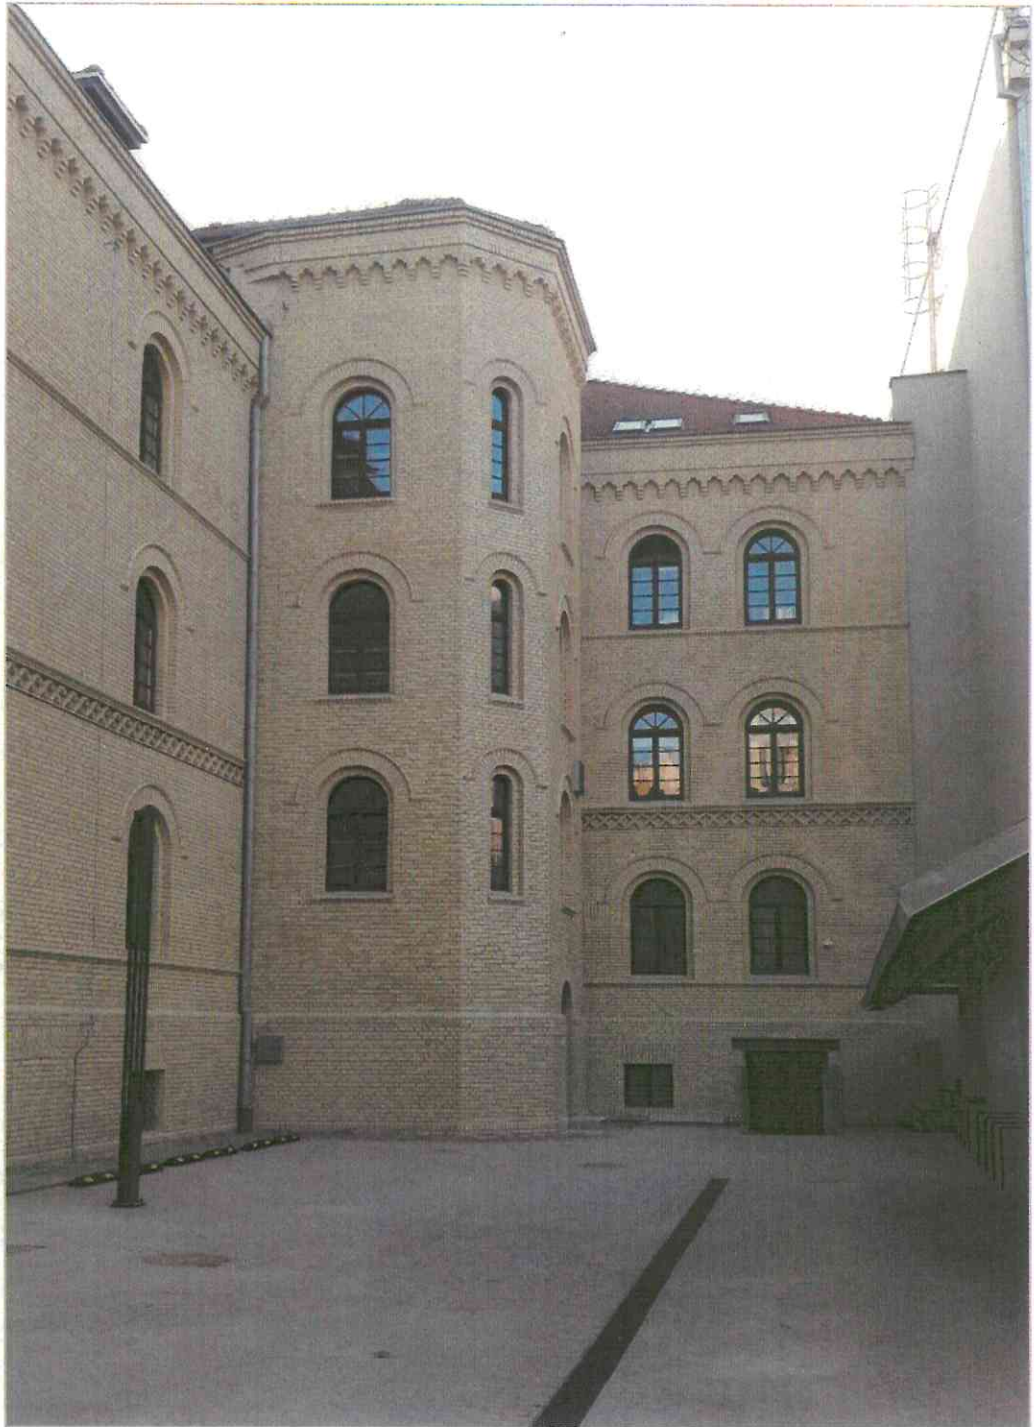
fol.16 Dziedziniec wewnętrzny, wieża klatki schodowej przy skrzydle wschodnim – elewacje po przeprowadzonych pracach konserwatorskich. Projekt nie przewidywał odtworzenia krenelaża wieńczącego , dlatego też zachowana została forma dachu z okresu powojennej odbudowy
