PK/511/13/2023

PROGRAM PRAC KONSERWATORSKICH

KONSERWACJA TECHNICZNA I ESTETYCZNA POMNIKA NIEPODLEGŁOŚCI W KROŚNIE

Krosno 2024

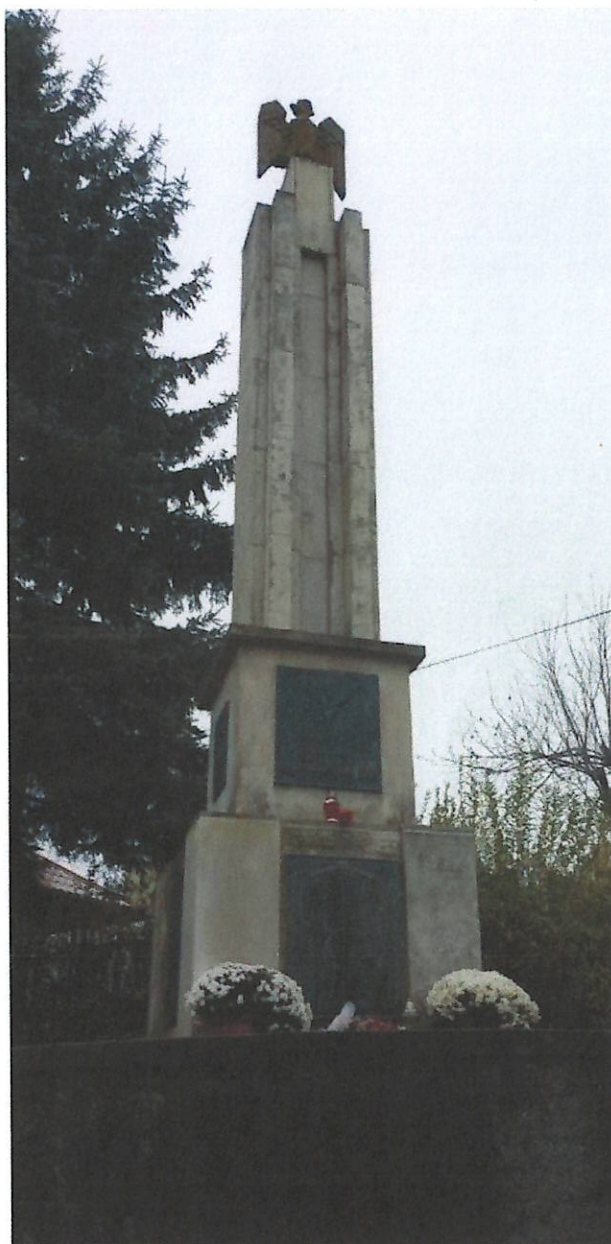
Fot. 1. Widoczne na fotografii: widok pomnika od str. poł.-wsch.

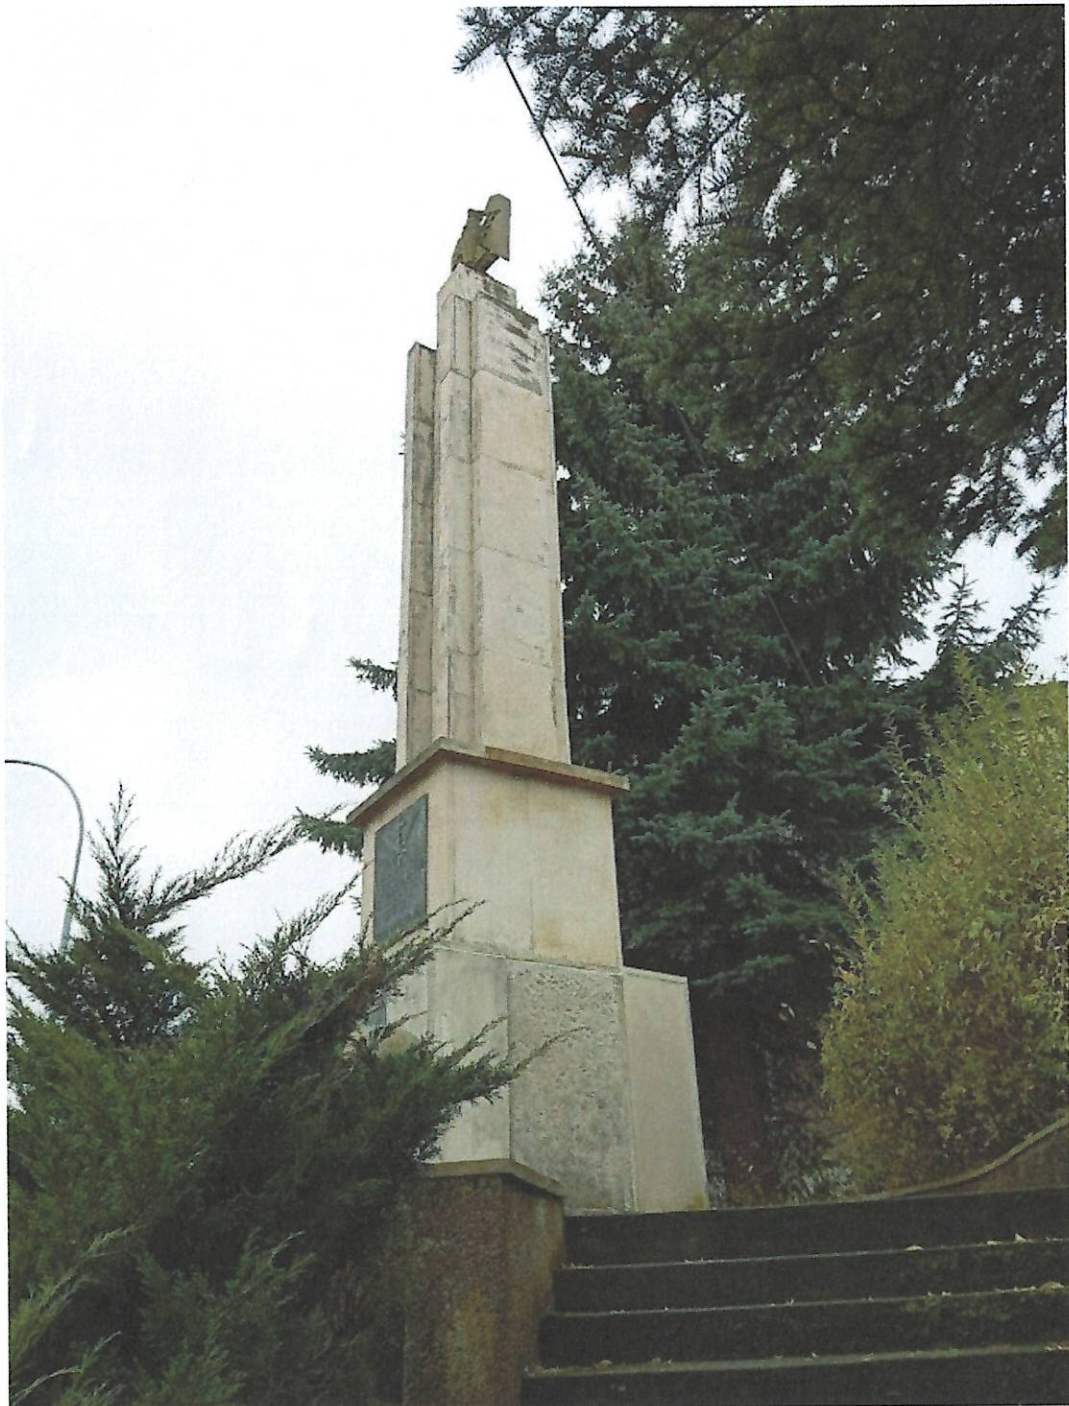
Fot. 2. Widoczne na fotografii: widok od strony północno – wschodniej.

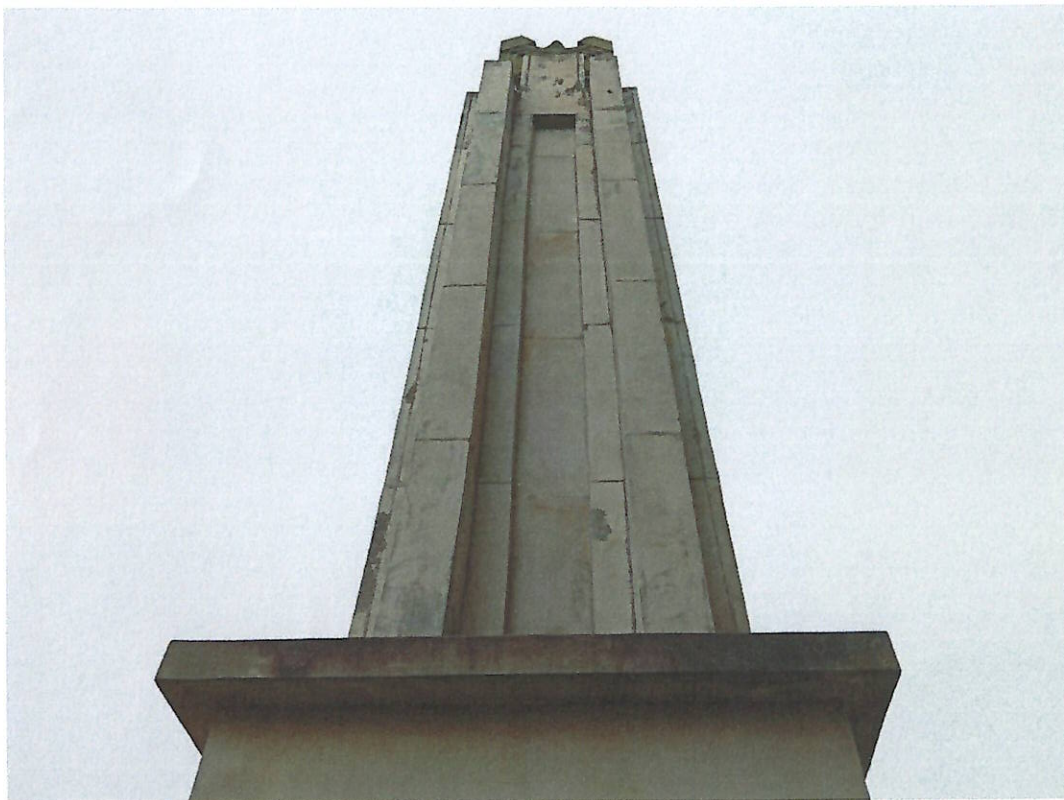
Pomnik jest w złym stanie technicznym. Jego górna część ze względu na wykruszenie części betonu spowodowane przemarzaniem jest znacznie osłabiona przez co jest niestabilna. Kamienne płyty okładzinowe są znacząco odspojone od betonu co stwarza niebezpieczeństwo dla przebywających w pobliżu osób. Pogłębiające się dalsze degradacje konstrukcyjne mogą grozić poważnym zniszczeniem zabytku stwarzając ogólne zagrożenie. Stan obiektu nie pozwala na dalsze pozostawienie go w obecnej formie. Schody, murek oporowy oraz opaska znajdujące się w obrębie pomnika są również w złym stanie technicznym oraz wizualnym.

Fot. 2. Widoczne na fotografii: widok na obelisk

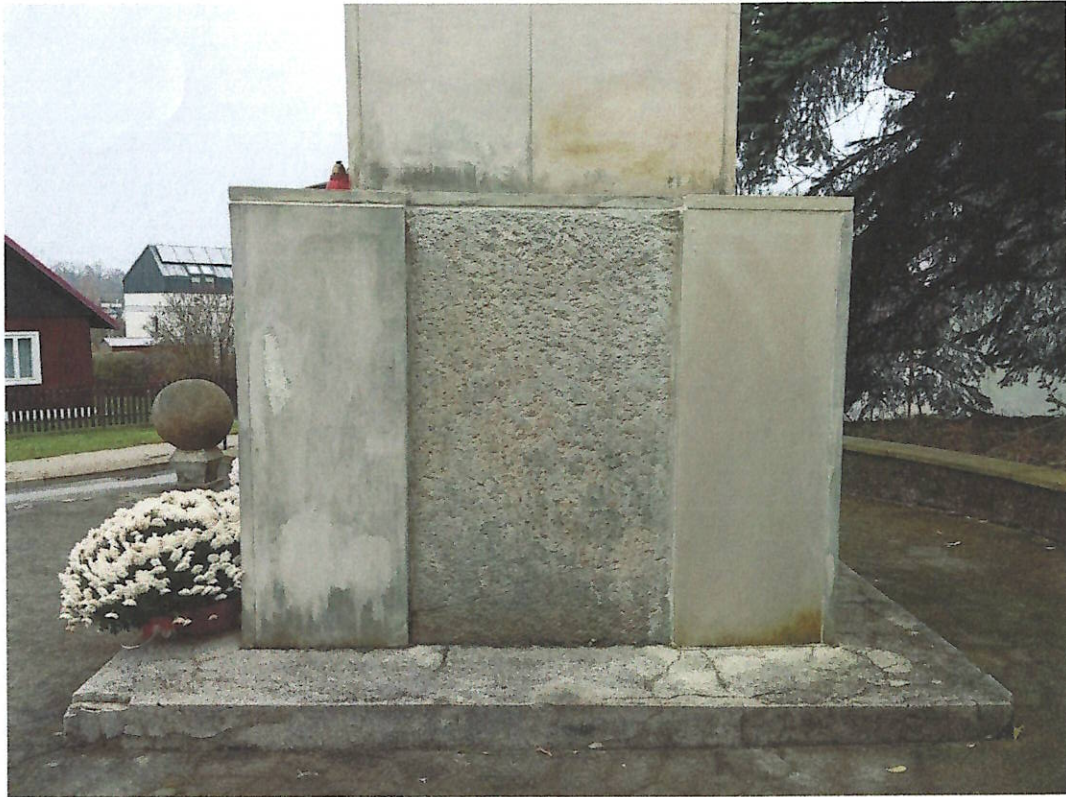
Fot. 4. Widoczne na fotografii: Podstawa czworoboczna z widoczną środkową płytą boniowaną od strony północno-wschodniej.

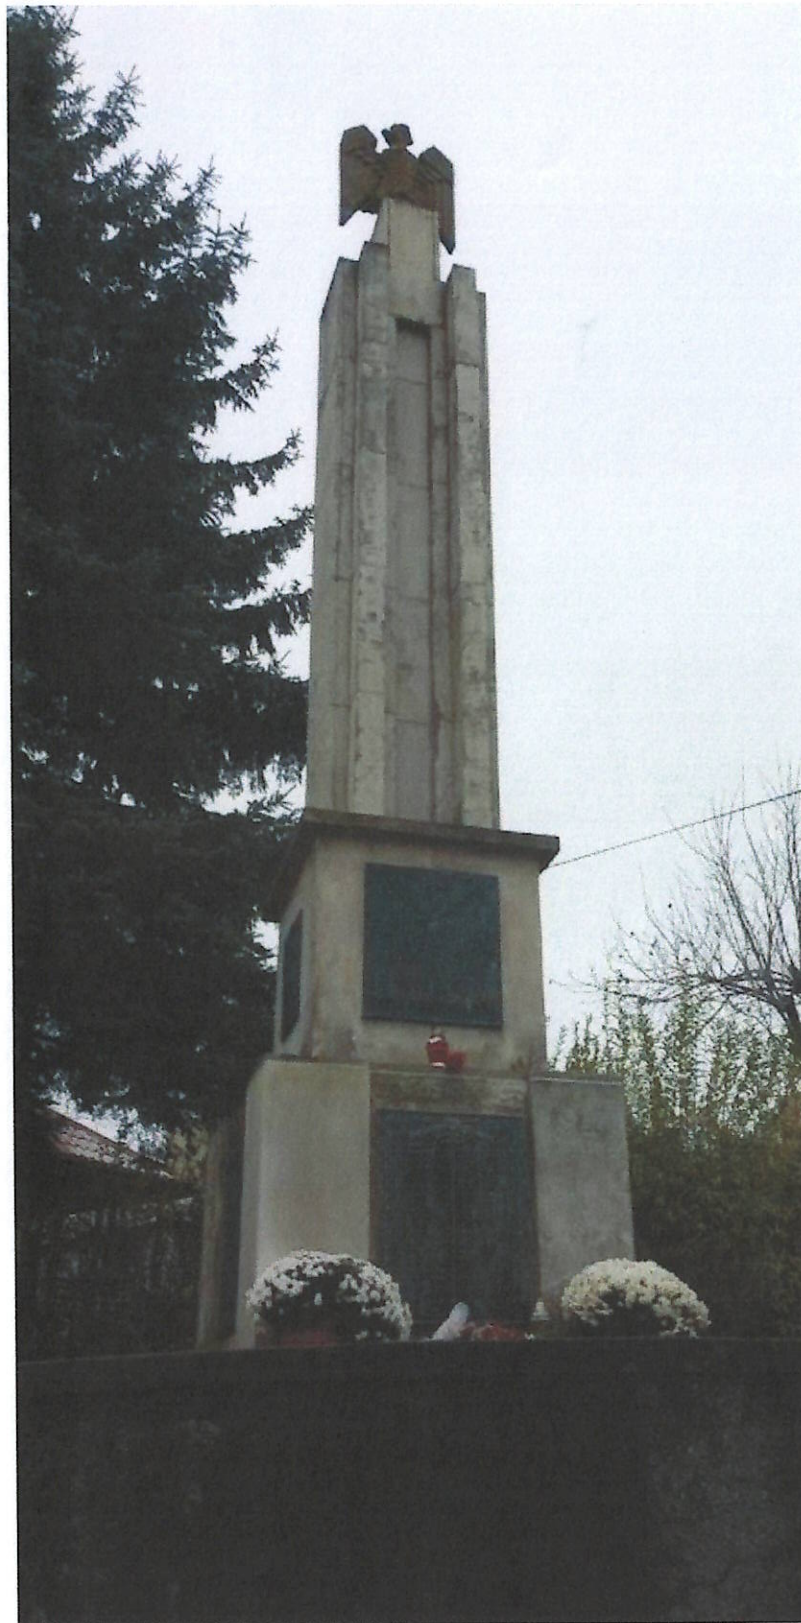
Fot. 17. Widoczne na fotografii: Widok ogólny na przód pomnika, widoczny układ wertykalny wraz rzeźbą wieńczącą obelisk.
