Inspekcja sekcji - S3-S4

Data	Metoda inspekcji	Pogoda	Nazwa sekcji	Sekcja nr
08.12.2022			S3-S4	1
Nazwa projektu	Nazwa pliku video	Temperatura	Operator	Numer inspekcji
2022_12_08_AWL_Wroclaw - KS	Inspekcja-Nr-			1

Miejscowość	Wrocław	GÓRNY WĘZEL S3	Długość rur [m]	0
Ulica	Piotra Czajkowskiego 109	Typ węża górnego	Długość sekcji [m]	48,61
Rodzaj lokalizacji		DOLNY WĘZEL S4	Skontrolowana długość [m]	48,61
Nawierzchnia/teren		Typ węża dolnego	Rok budowy (rrrr)	
Stanna/weizchni				
Profil [mm]	okrąg 250mm	Cel inspekcji	Rutynowa inspekcja stanu	
Wykorzystanie	SANITARNY (grawitacyjny)	Kierunek inspekcji	Z prądem	
Materiał	Kamionka	Ingerencja w napływ	Nie ingerowano	
Uwagi do inspekcji	przy bud. 128	Wyczyszczone	HYDRODYNAMICZNE	
		Wymagane dalsze działania?

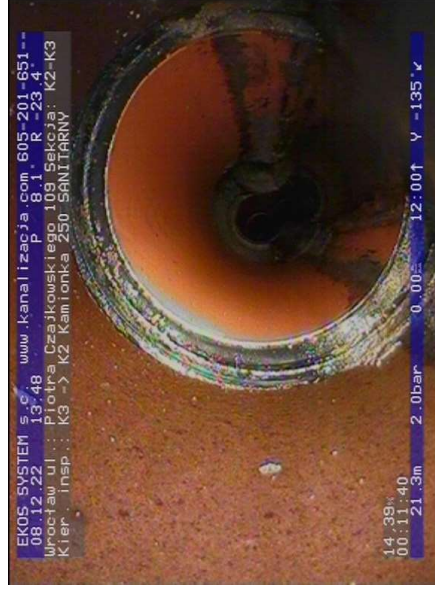
K2-K3-foto_nr-057.jpg, 00:11:40, 21,35 m
 Zmiana materiału: PVC

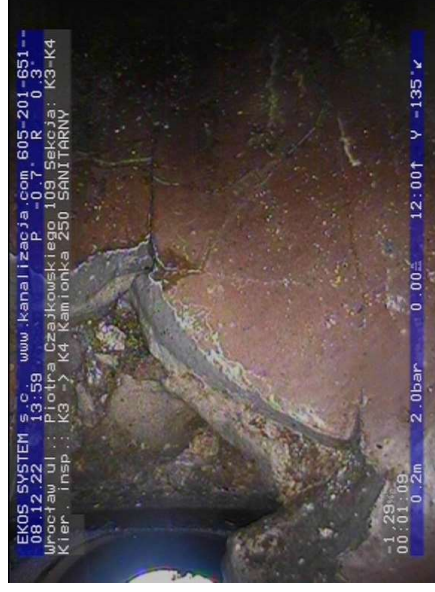
K3-K4-foto_nr-060.jpg, 00:01:09, 0.21 m
Złamanie złożone - wyraźne otwarcie ścian przewodu,
fragmenty obecne na swoim miejscu, szer.: 1mm od 9 godz. do
3 godz., Początek obserwacji

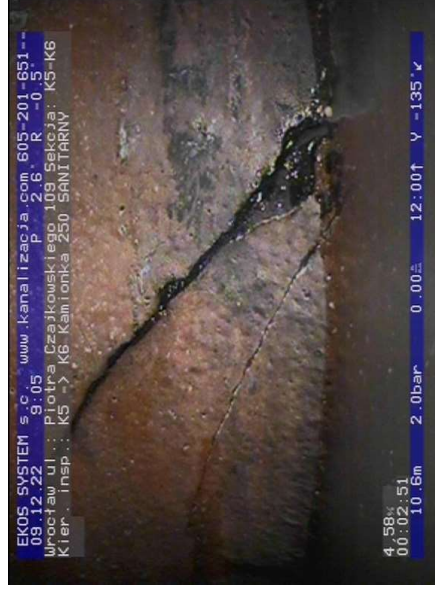
K5-K6-foto_nr-068.jpg, 00:02:52, 10.64 m
 Złamanie złożone - wyraźne otwarcie ścian przewodu,
 fragmenty obecne na swoim miejscu, szer.: 1mm od 1 godz. do
 6 godz., Początek obserwacji

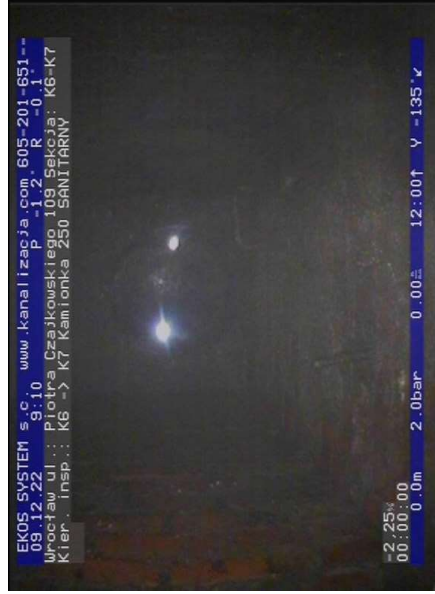
K6-K7-foto_nr-072.jpg, 00:00:00, 0.00 m
 Wążęł początkowy. Studzienka wiazowa, K6
