Wyniki wstępnych badań konserwatorskich oraz program prac konserwatorskich dla elewacji zewnętrznych, tynków wewnętrznych, drewnianej więźby półotwartej i sufitu oraz stolarki wewnętrznej.

Dotyczy: Cerkwi Prawosławnej pw. Wszystkich Świętych w Bobolicach.

Koszalin – listopad/grudzień 2019 r.

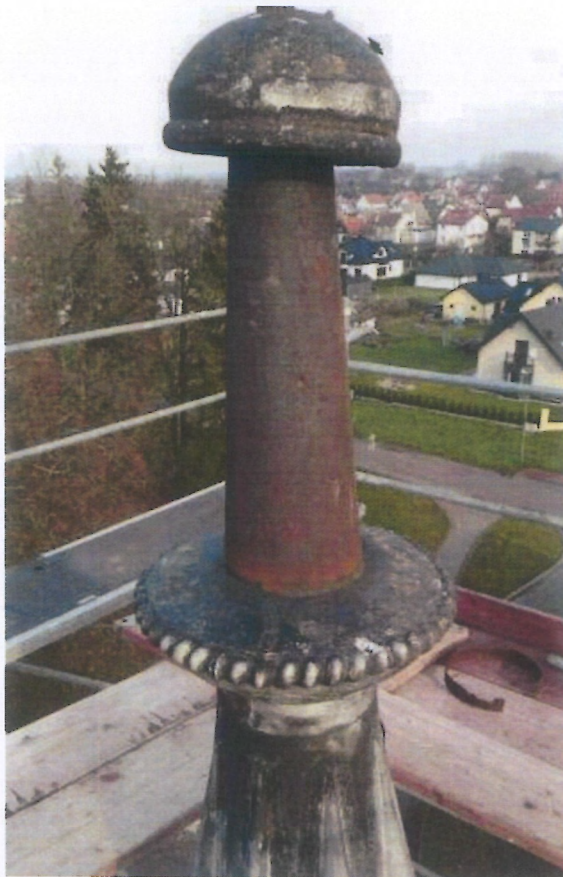
Fot. 2 i 3 (wyk. W. Tomaszewski): Widok metalowych części składowych wieńczących hełm wieży kościoła.

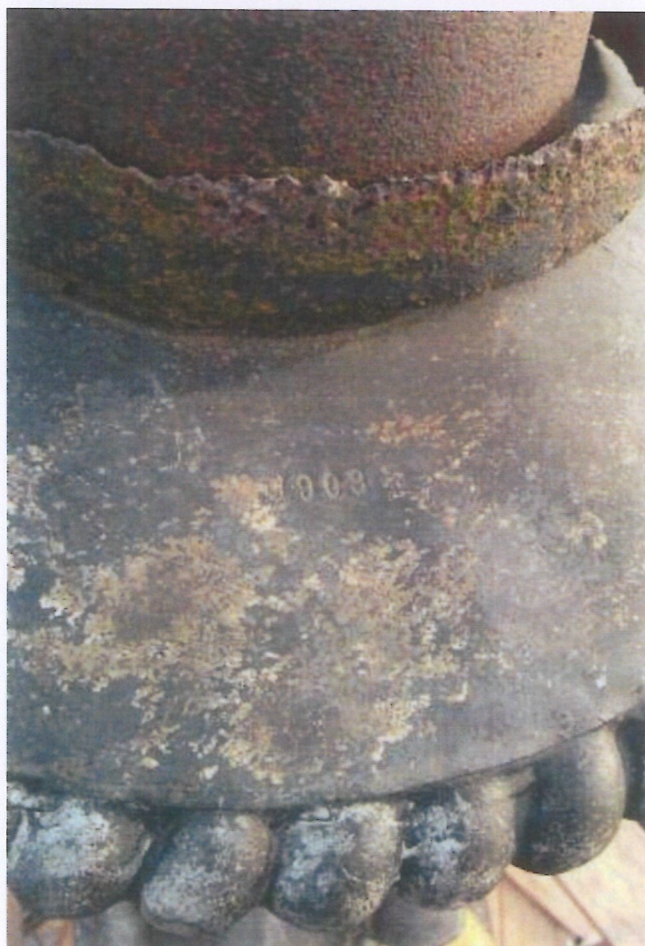
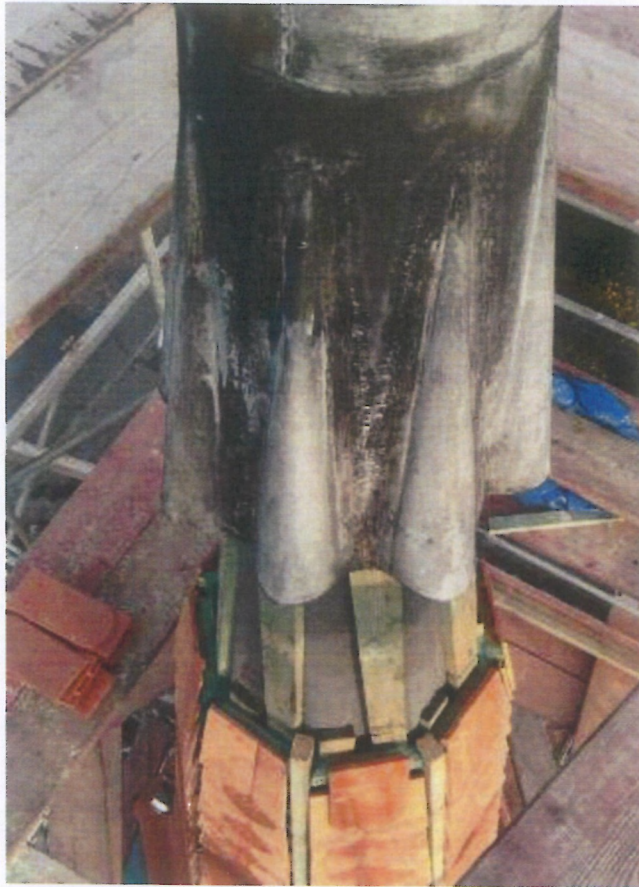
Fot. 4 i 5 (wyk. W. Tomaszewski): Widok metalowych części składowych wieńczących hełm wieży kościoła.

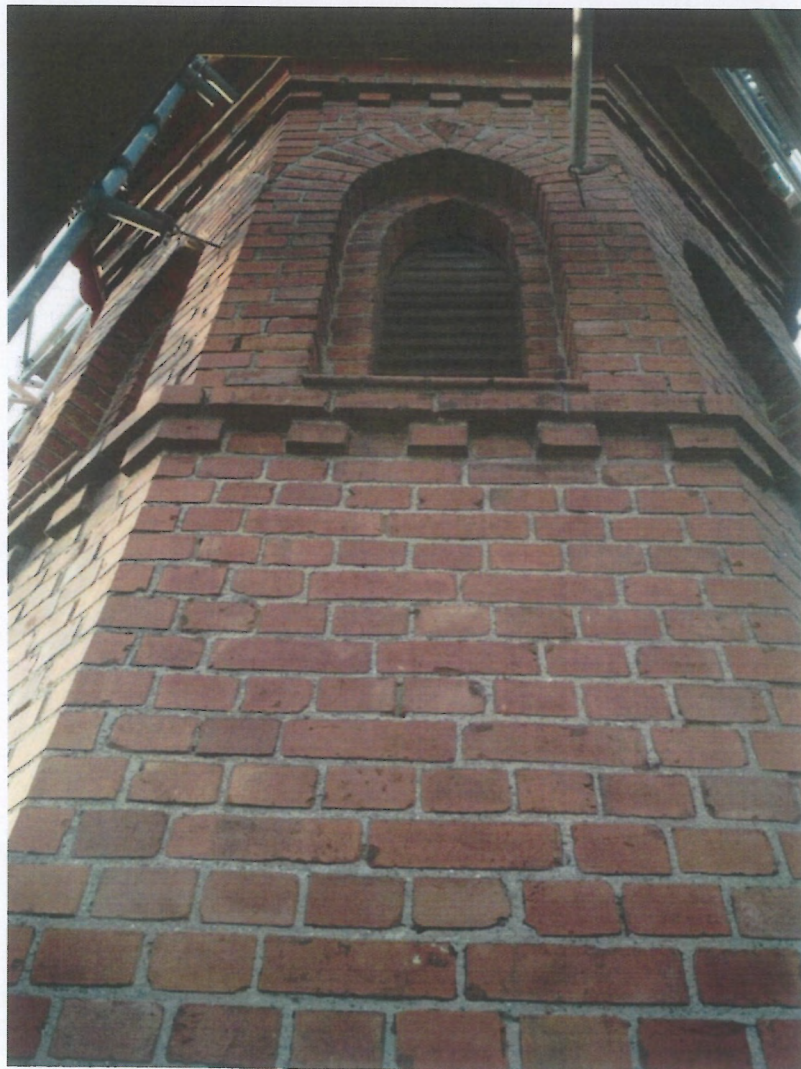
Fot. 12 i 13 (wyk. W. Tomaszewski): Widok stanu zachowania ścian wieży na poziomie gzymsu koronującego. Stan zachowania cegieł i spoin ocenia się jako dobry. Całość zwała i kompletna. Sporadycznie zdarzają się bardzo małe ubytki spoiny (szczeliny i odpryski).

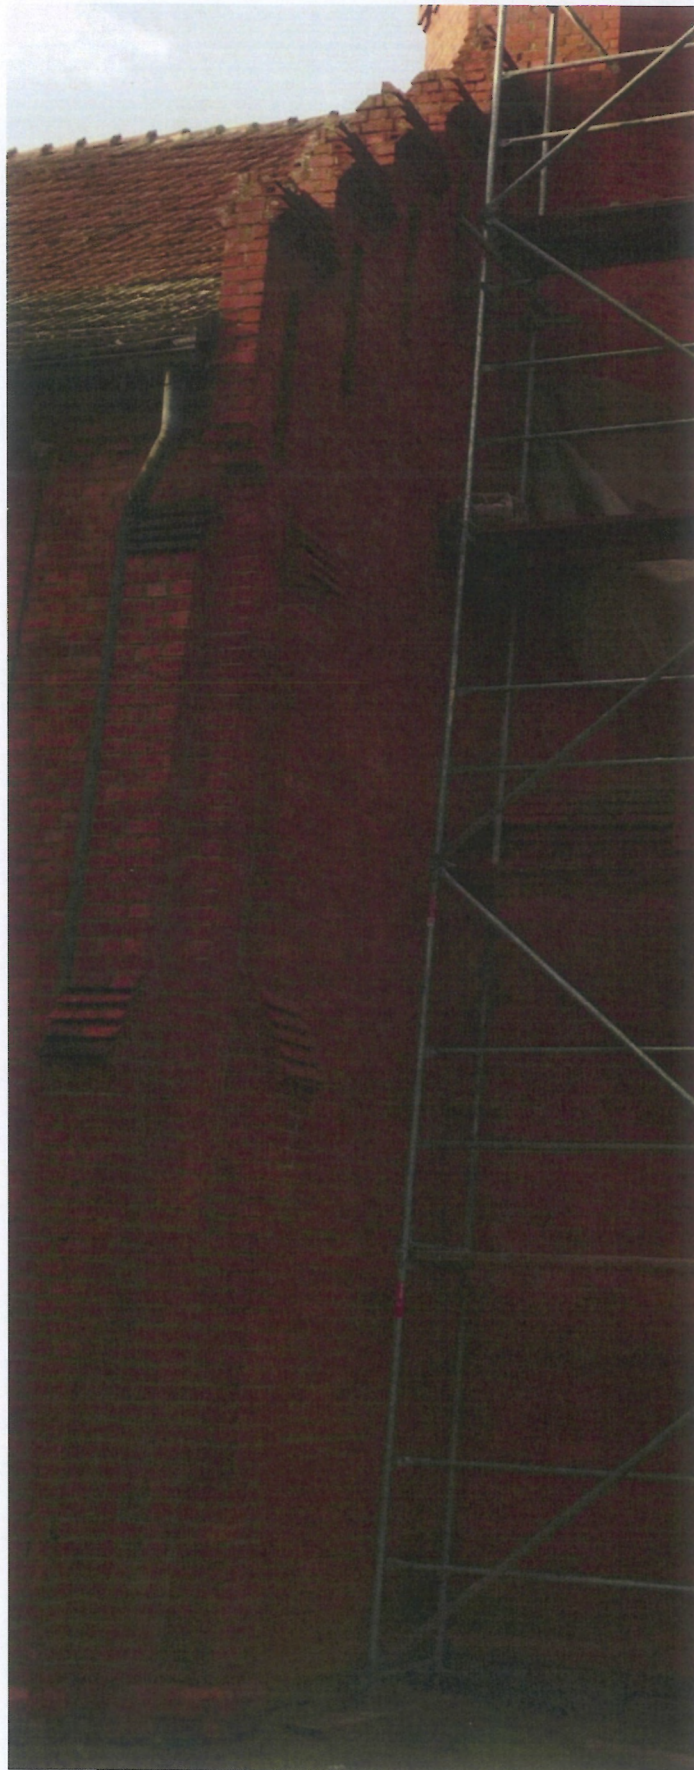
Na zwieńczeniach ścian szczytowych (daszkach okapowych/czapkach) widoczne są braki całych kształtek ceramicznych, ich pęknięcia i uszczerbienia, zabrudzenia resztkami zaprawy murarskiej oraz patyna powstała z zanieczyszczeń atmosferycznych (sadza kominowa). Wątki ceglane ścian pionowych są w dobrym stanie zachowania. Zdecydowana większość murów jest zwarta i kompletna. Sporadycznie zdarzają się bardzo małe ubytki spoiny (szczeliny i odpryski) oraz przebielenia powstałe z wytlukania zaprawy murarskiej (wysięki wapienne). Na powierzchniach skośnych tuż przy korpusie wieżowym występują braki gąsiorów ceramicznych (pozostałości zaprawy cementowej i resztek wytłuczonej ceramiki).

Fot. 14 (wyk. W. Tomaszewski): Ogólny widok stanu zachowania ściany szczytowej – od strony południowej.

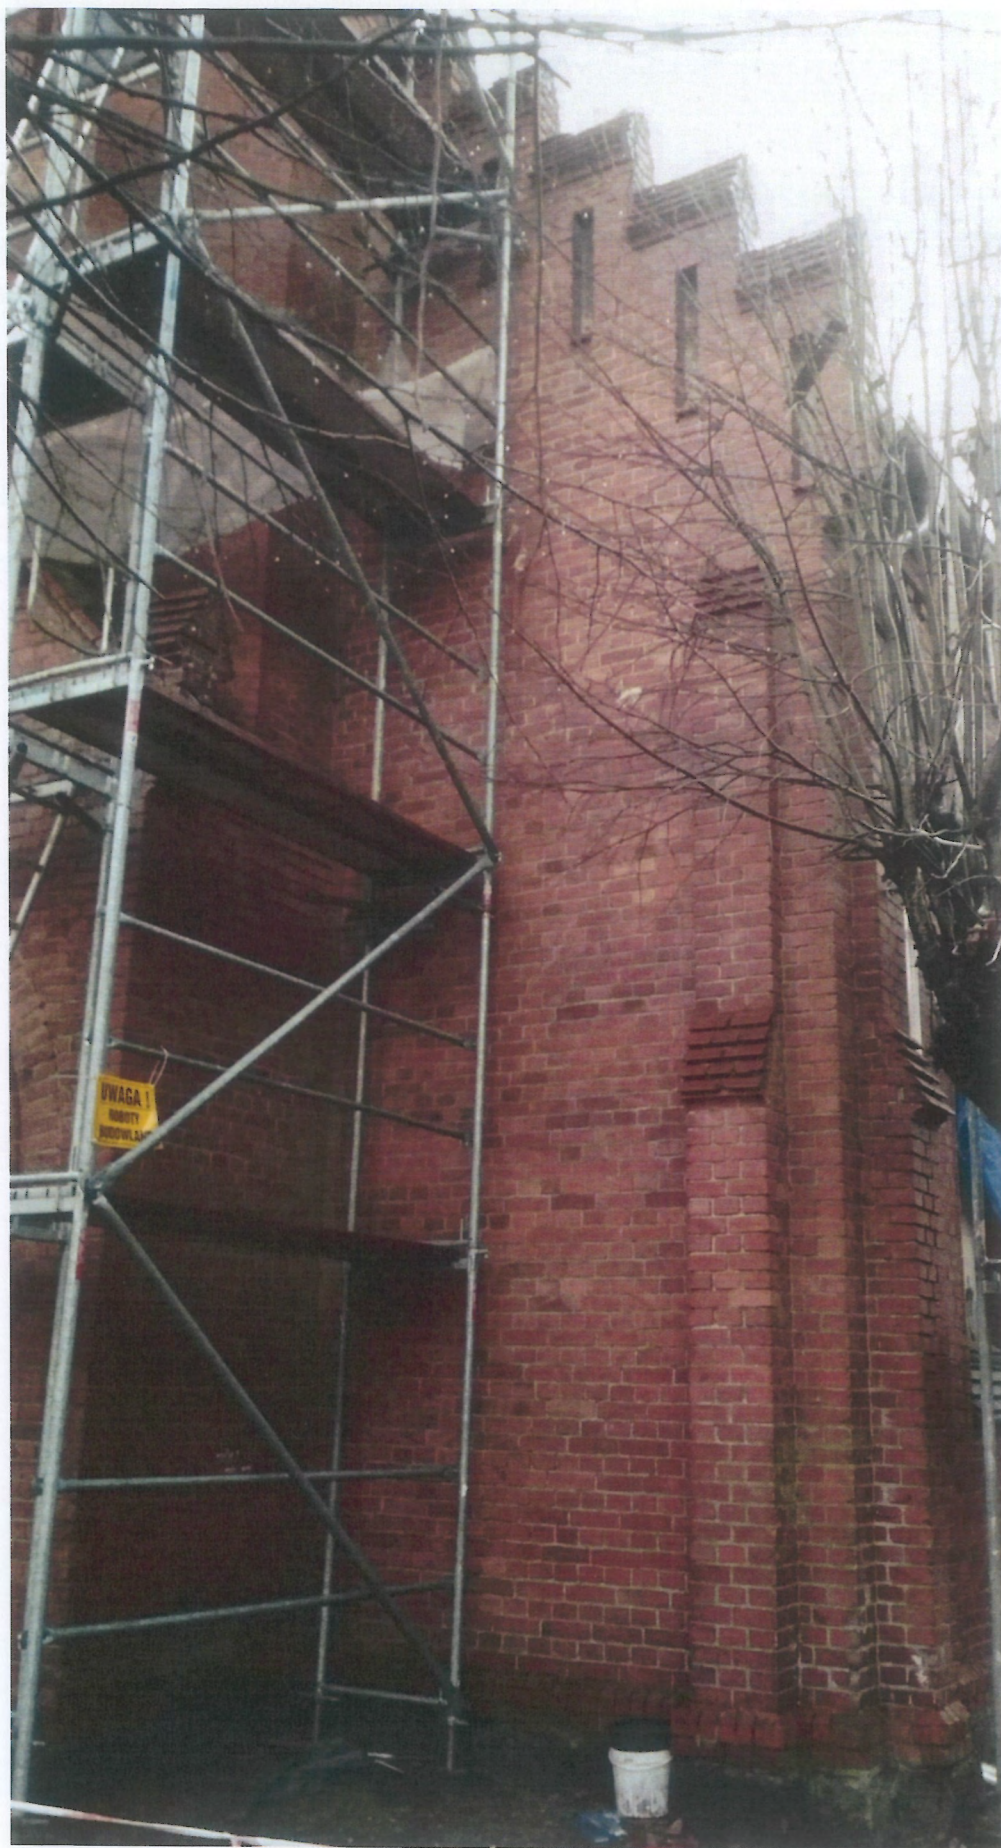
Fot. 21 (wyk. W. Tomaszewski): Ogólny widok stanu zachowania wschodniej ściany szczytowej (od strony północnej).

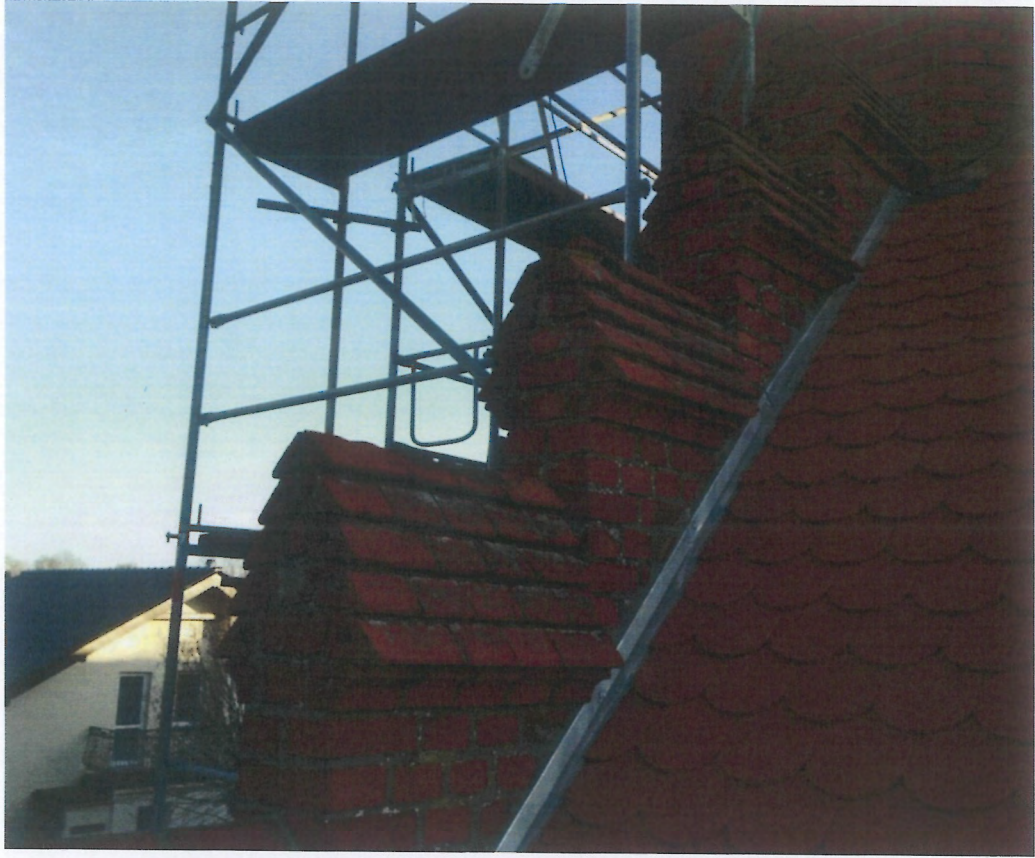
Fot. 24 i 25 (wyk. W. Tomaszewski): Widok stanu zachowania wybranych fragmentów wschodniej ściany szczytowej (od str. północnej).

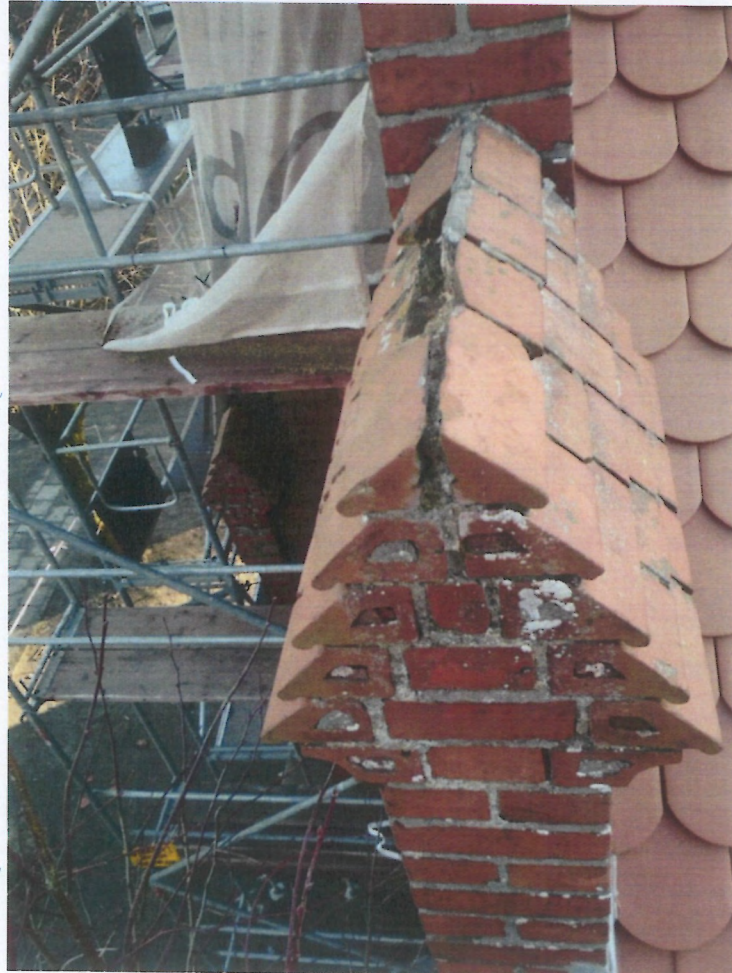
Fot. 26 (wyk. W. Tomaszewski): Widok stanu zachowania wybranego fragmentu wschodniej ściany szczytowej (od str. północnej). Wątki ceglane ścian pionowych w dobrym stanie zachowania. Całość zwarta i kompletna. Sporadycznie zdarzają się bardzo małe ubytki spoiny (szczeliny i odpryski).

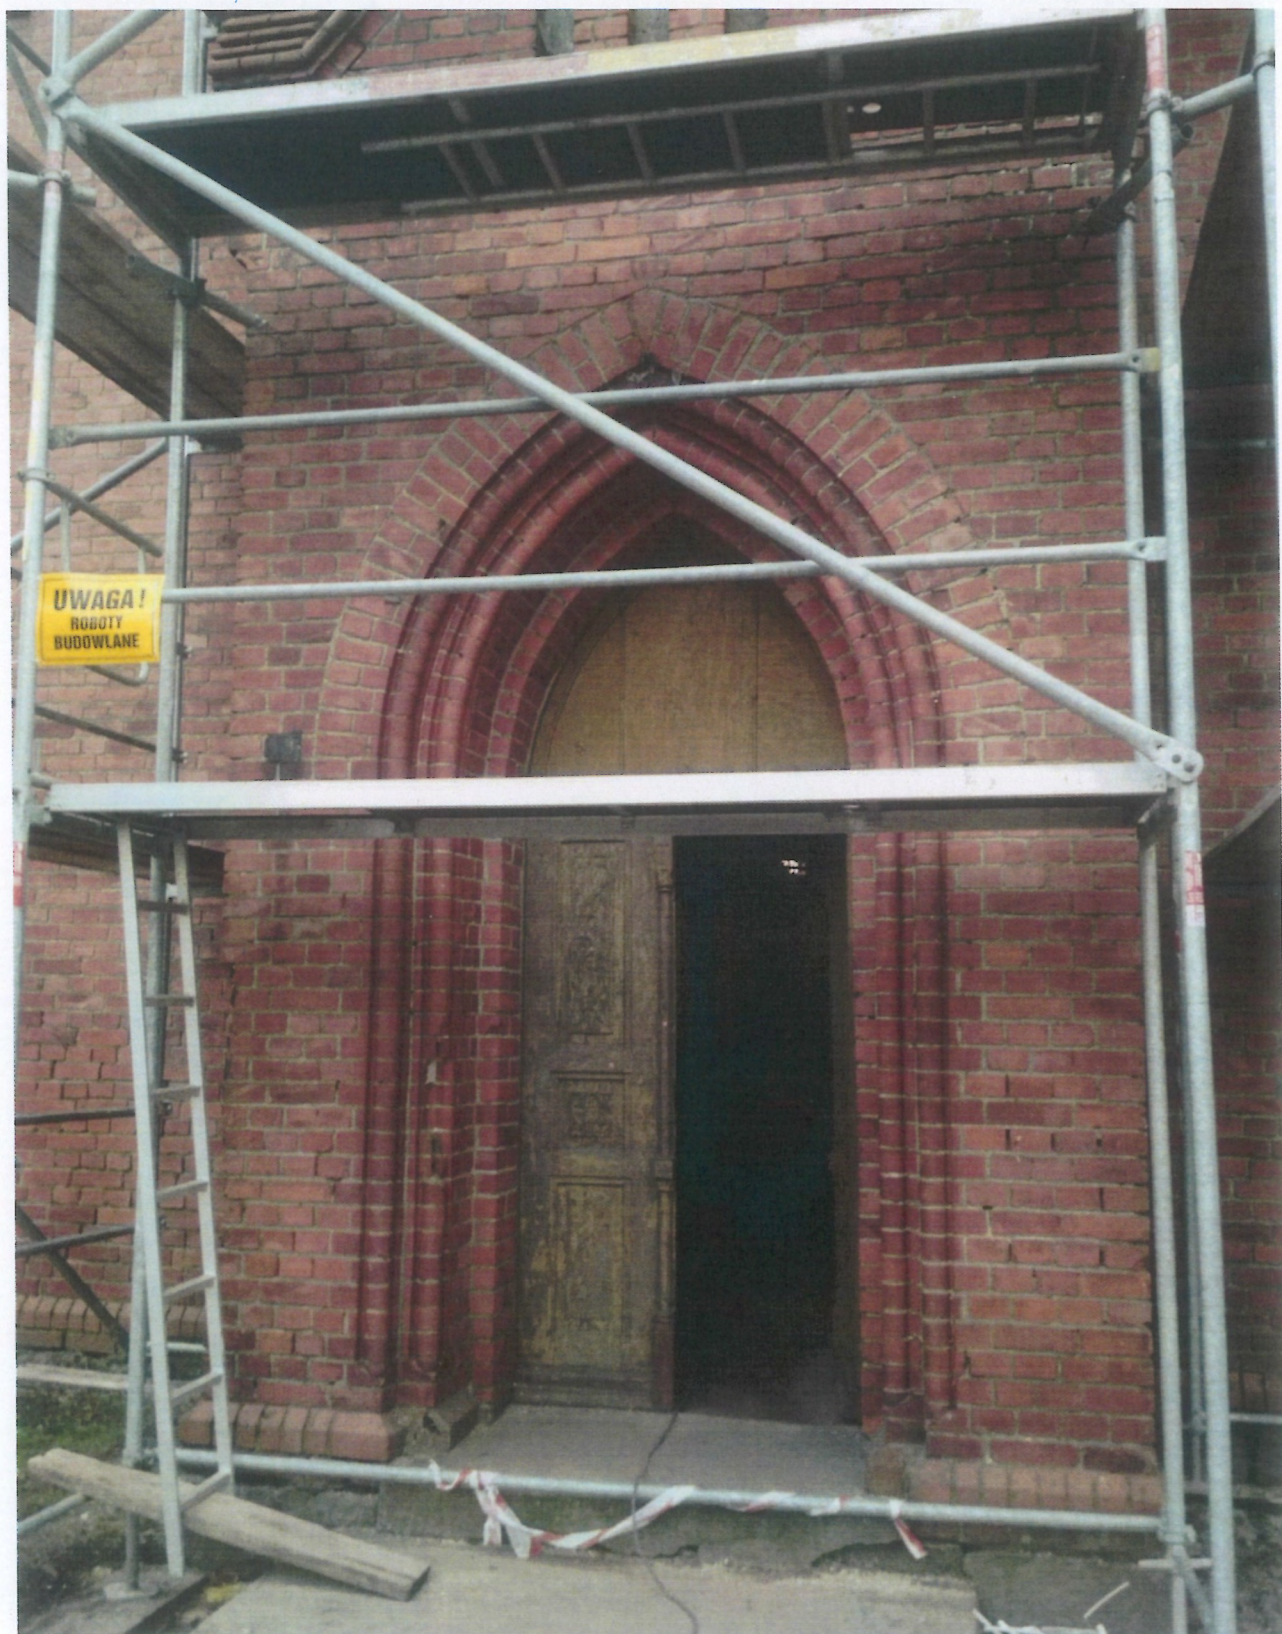
Wątki ceramiczne portalu są ogólnie w dobrym stanie zachowania. Całość kompozycji jest zwarta i kompletna. Niemniej jednak po prawej stronie wnętrza portalu występuje istotny ubytek wałka na odcinku kilku kształtek ceramicznych. Poniżej u podstawy brakuje części kształtki ceramicznej. Są to ubytki natury mechanicznej.

Fot. 27 (wyk. W. Tomaszewski): Ogólny widok stanu zachowania portalu ceramicznego (główne wejście do kościoła).

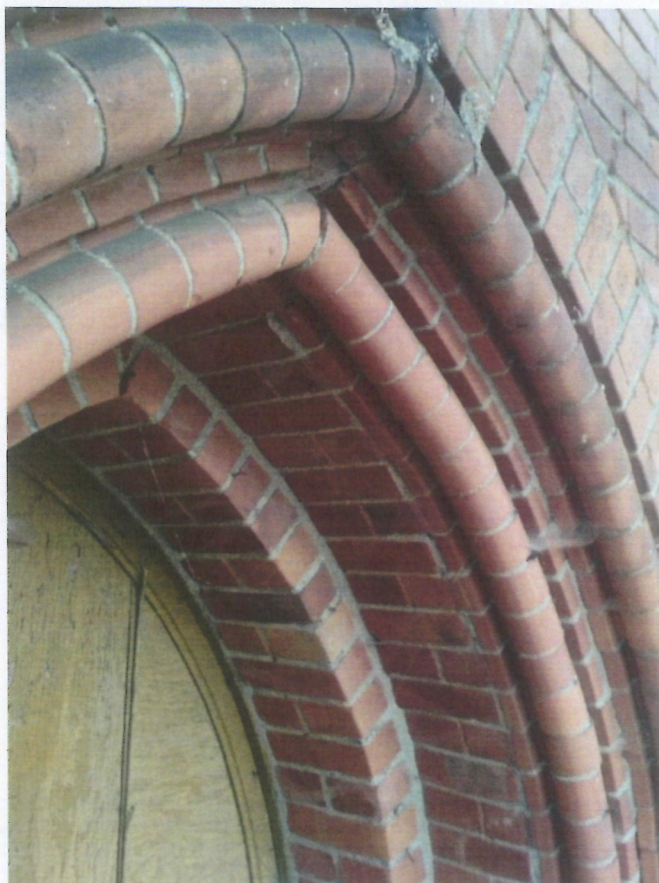
Fot. 29 i 30 (wyk. W. Tomaszewski): Widok stanu zachowania powierzchni ceramicznych portalu.

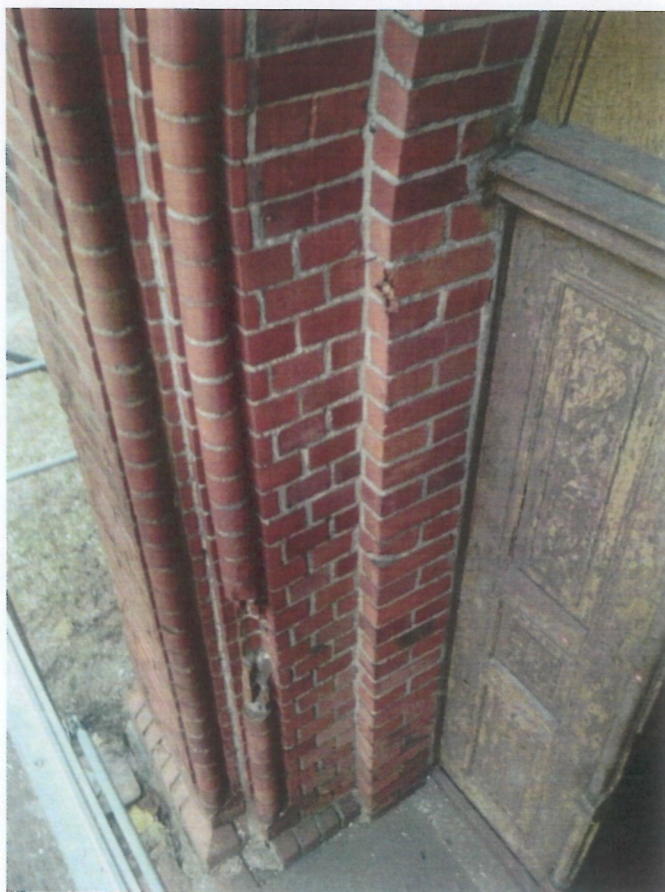
Fot. 31 i 32 (wyk. W. Tomaszewski): Widok stanu zachowania powierzchni portalu. Widoczny istotny ubytek wałka na odcinku kila kształtek ceramicznych. U podstawy brak kształtki ceramicznej.

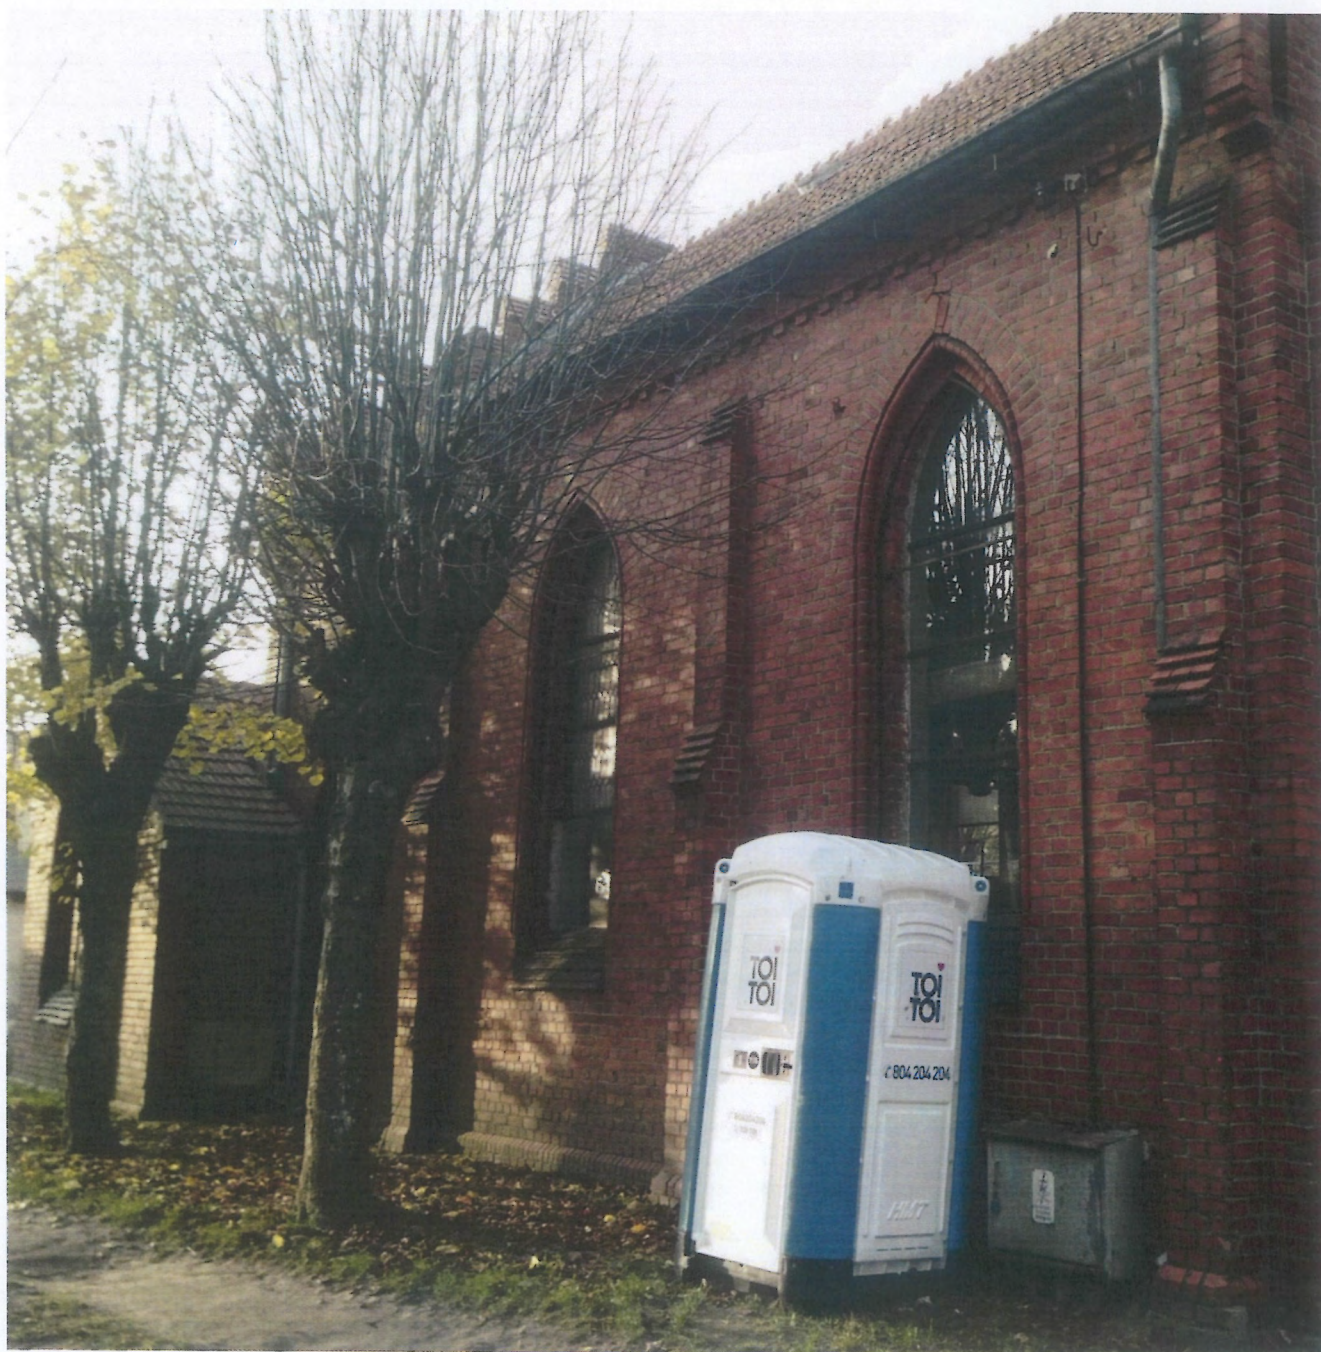
Fot. 34 (wyk. W. Tomaszewski): Ogólny widok stanu zachowania elewacji południowej.

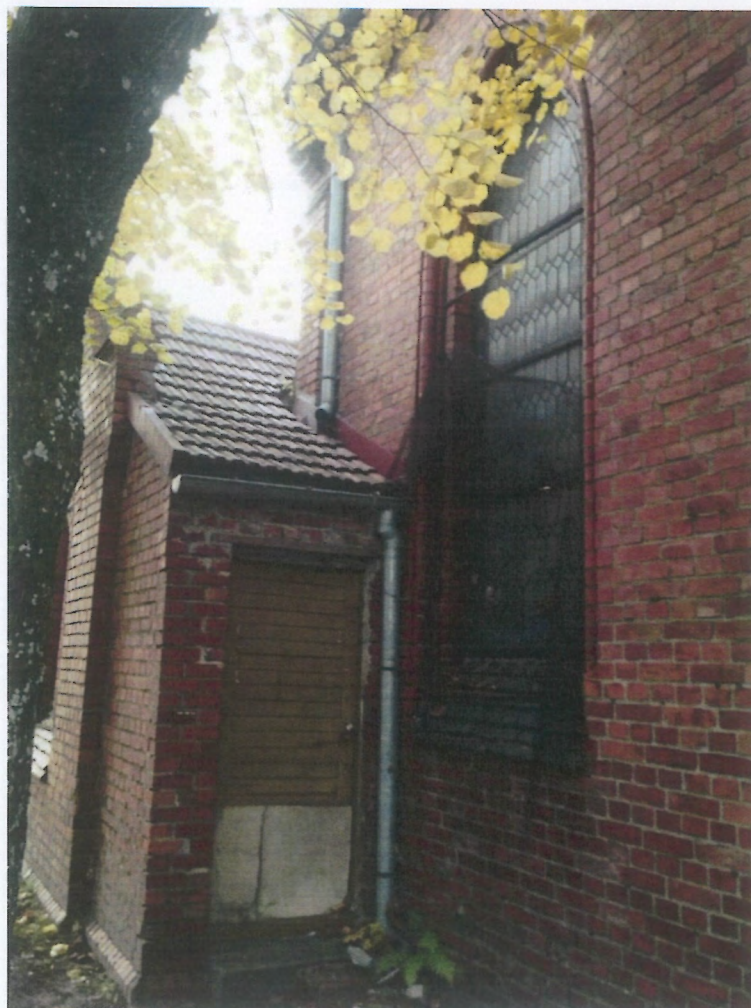
Fot. 35 i 36 (wyk. W. Tomaszewski): Widok stanu zachowania wybranych fragmentów powierzchni elewacji południowej. Ogólny stan zachowania wątków ceglanych ocenia się jako dobry, aczkolwiek występują utracenia narożników cegieł, ubytki odcinków zwietrzałych i wypłukanych spoin. Sporadycznie występuje dezintegracja pojedynczych cegieł, które warstwowo osypują się. Szklwiorkształtki ułożone na parapetach mają poutrącone krawędzie oraz powierzchniowe odpryski i zmatowienia szkliska.

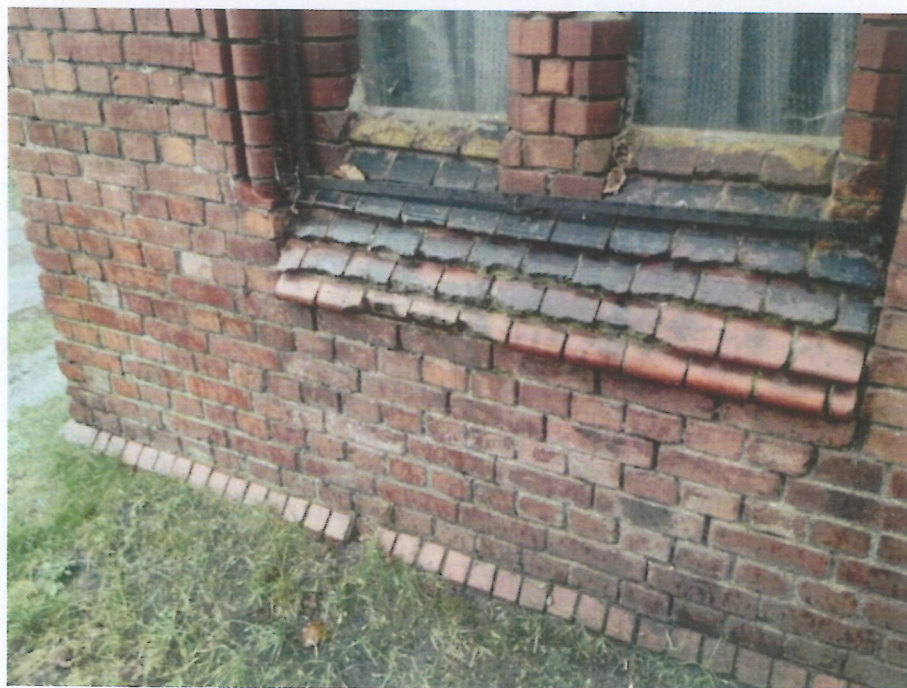
Fot. 38 i 39 (wyk. W. Tomaszewski): Widok stanu zachowania zakrystii. Zauważa się utracenia narożników cegieł, ubytki odcinków zwietrzałych i wypłukanych spoin. Spotyka się braki pojedynczych cegieł oraz kształtek ceramicznych. Szkliwione kształtki ułożone na parapetach mają poutrącane krawędzie oraz powierzchniowe odpryski i zmatowienia szkliva.

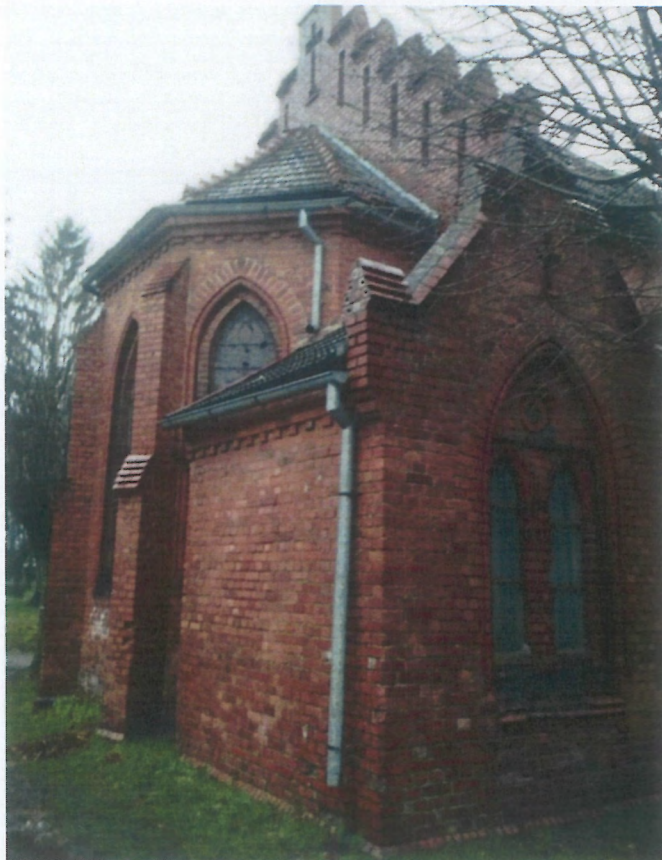
Fot. 40 i 41 (wyk. W. Tomaszewski): Ogólny widok stanu zachowania części zakrystii oraz prezbiterium.

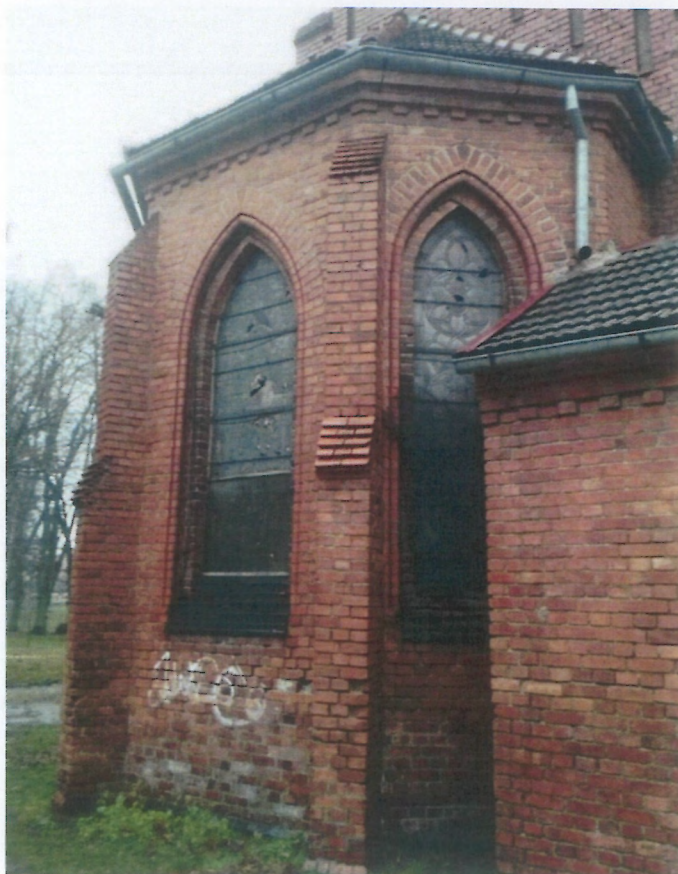
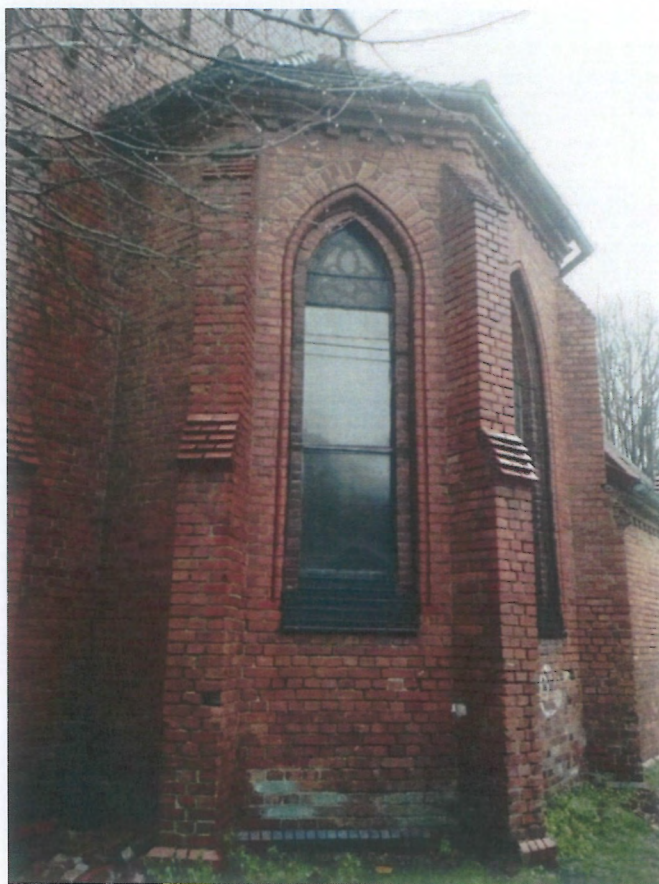
Fot. 42 i 43 (wyk. W. Tomaszewski): Widok stanu zachowania wybranych fragmentów powierzchni ścian prezbiterium oraz części szczytowej ściany zachodniej.

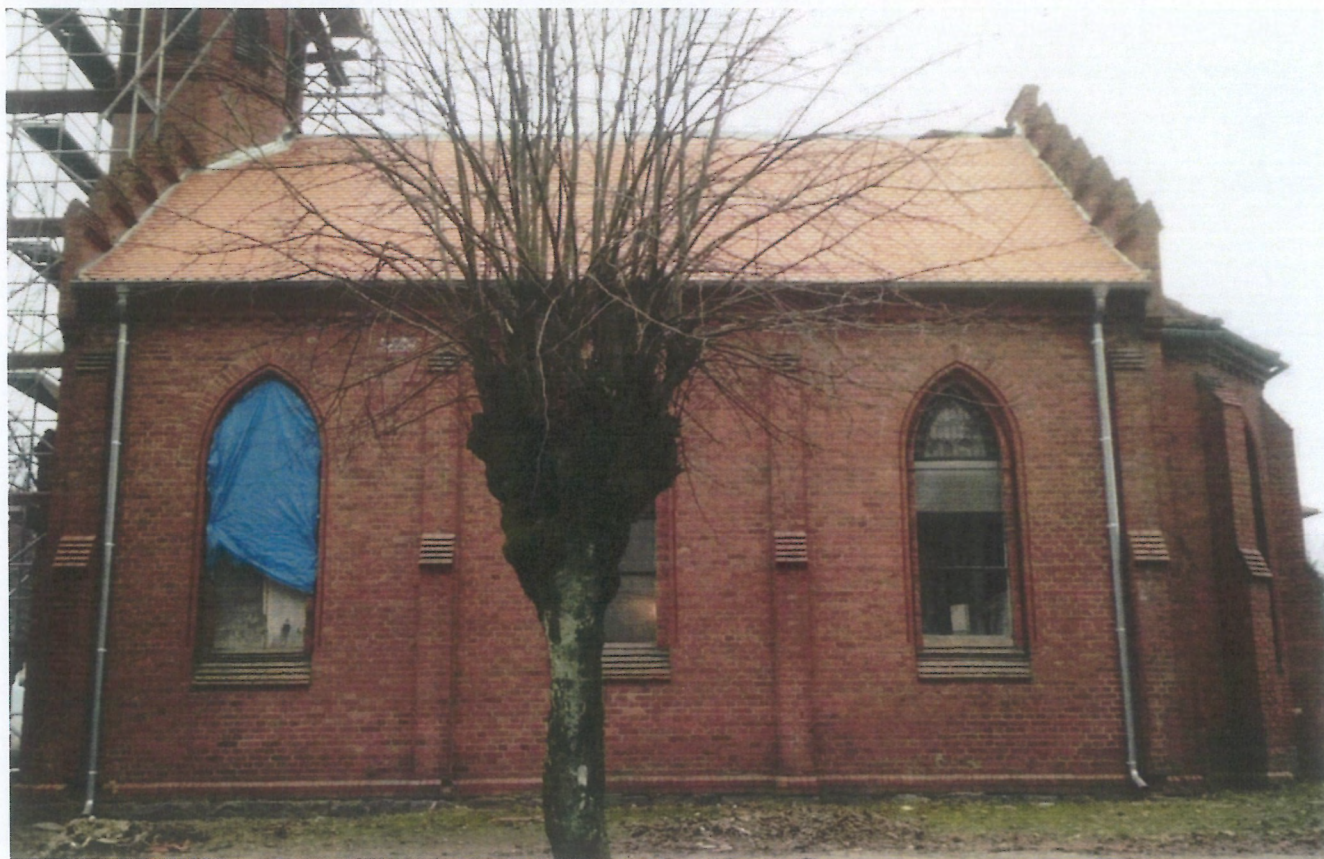
Fot. 48 (wyk. W. Tomaszewski): Ogólny widok stanu zachowania elewacji północnej

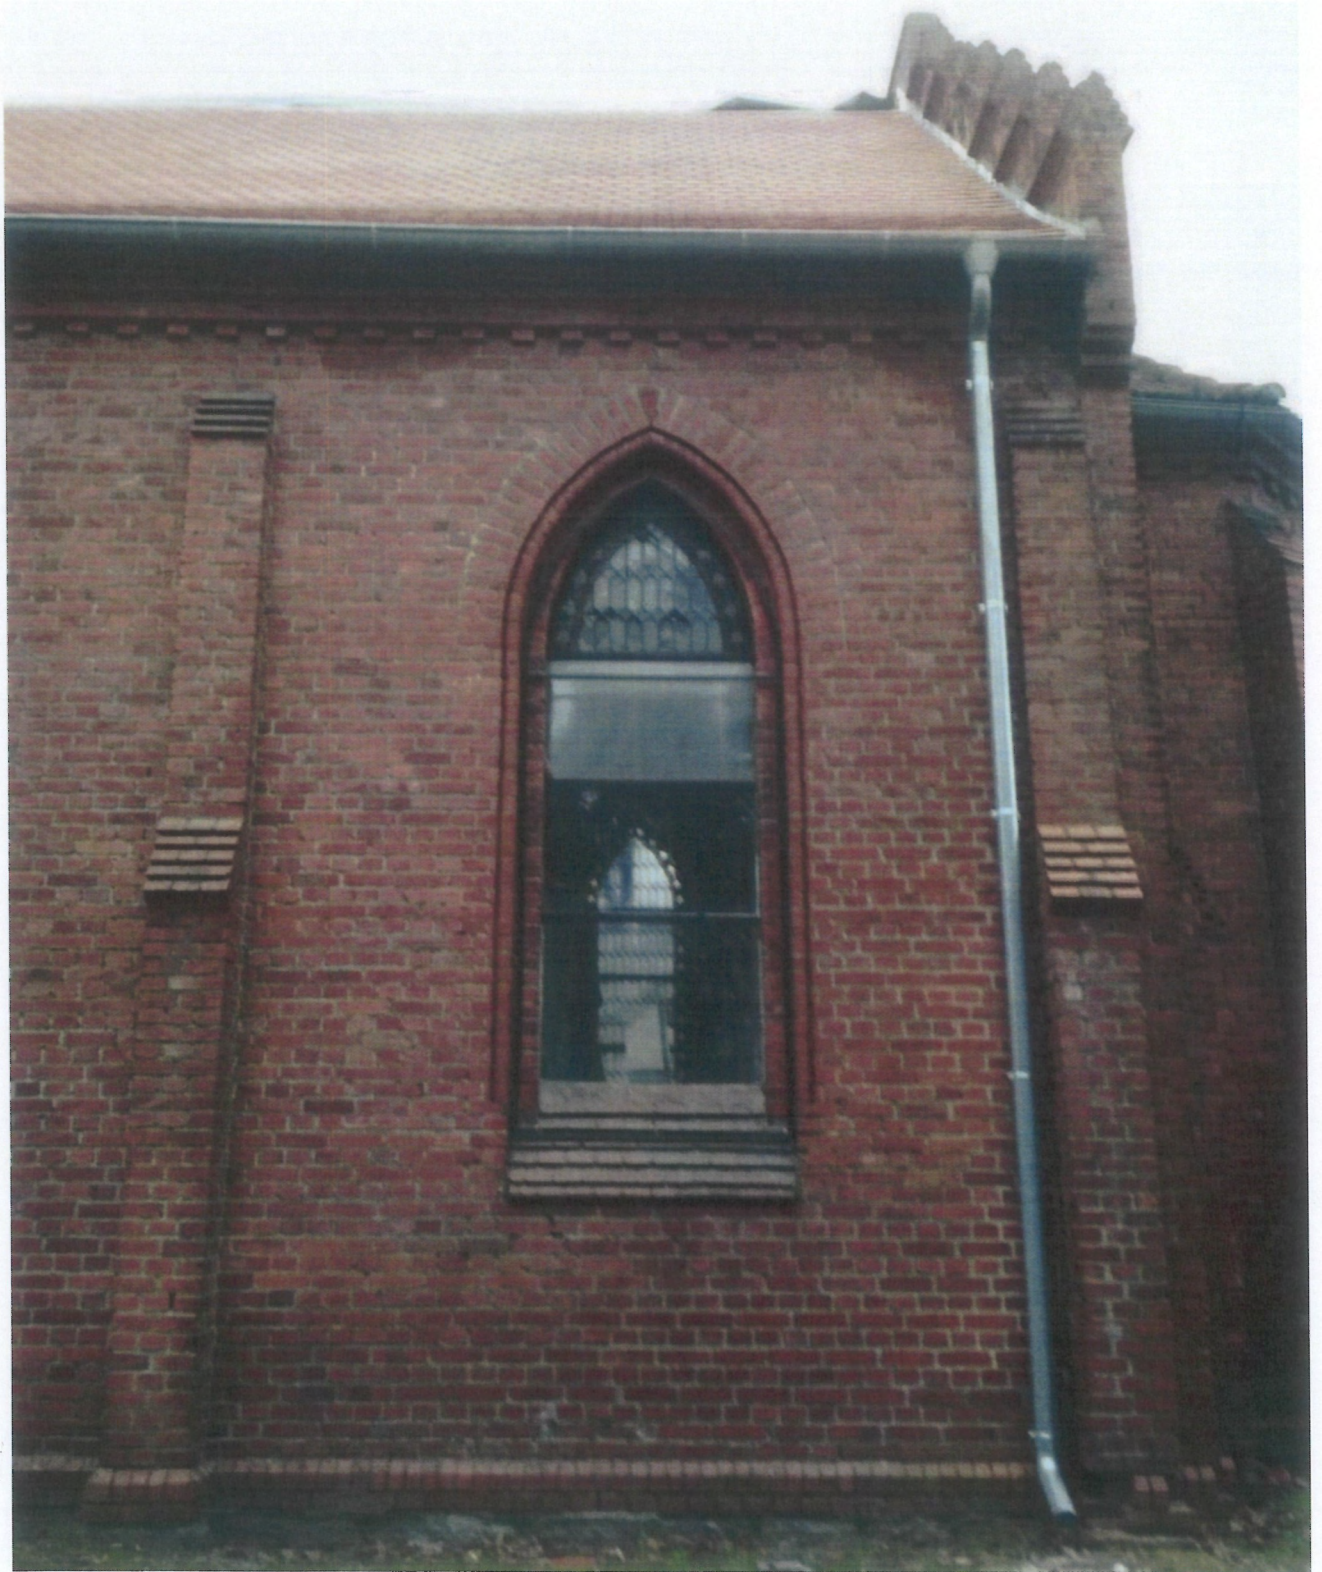
Fot. 49 (wyk. W. Tomaszewski): Ogólny widok stanu zachowania prawego przęsła elewacji północnej.

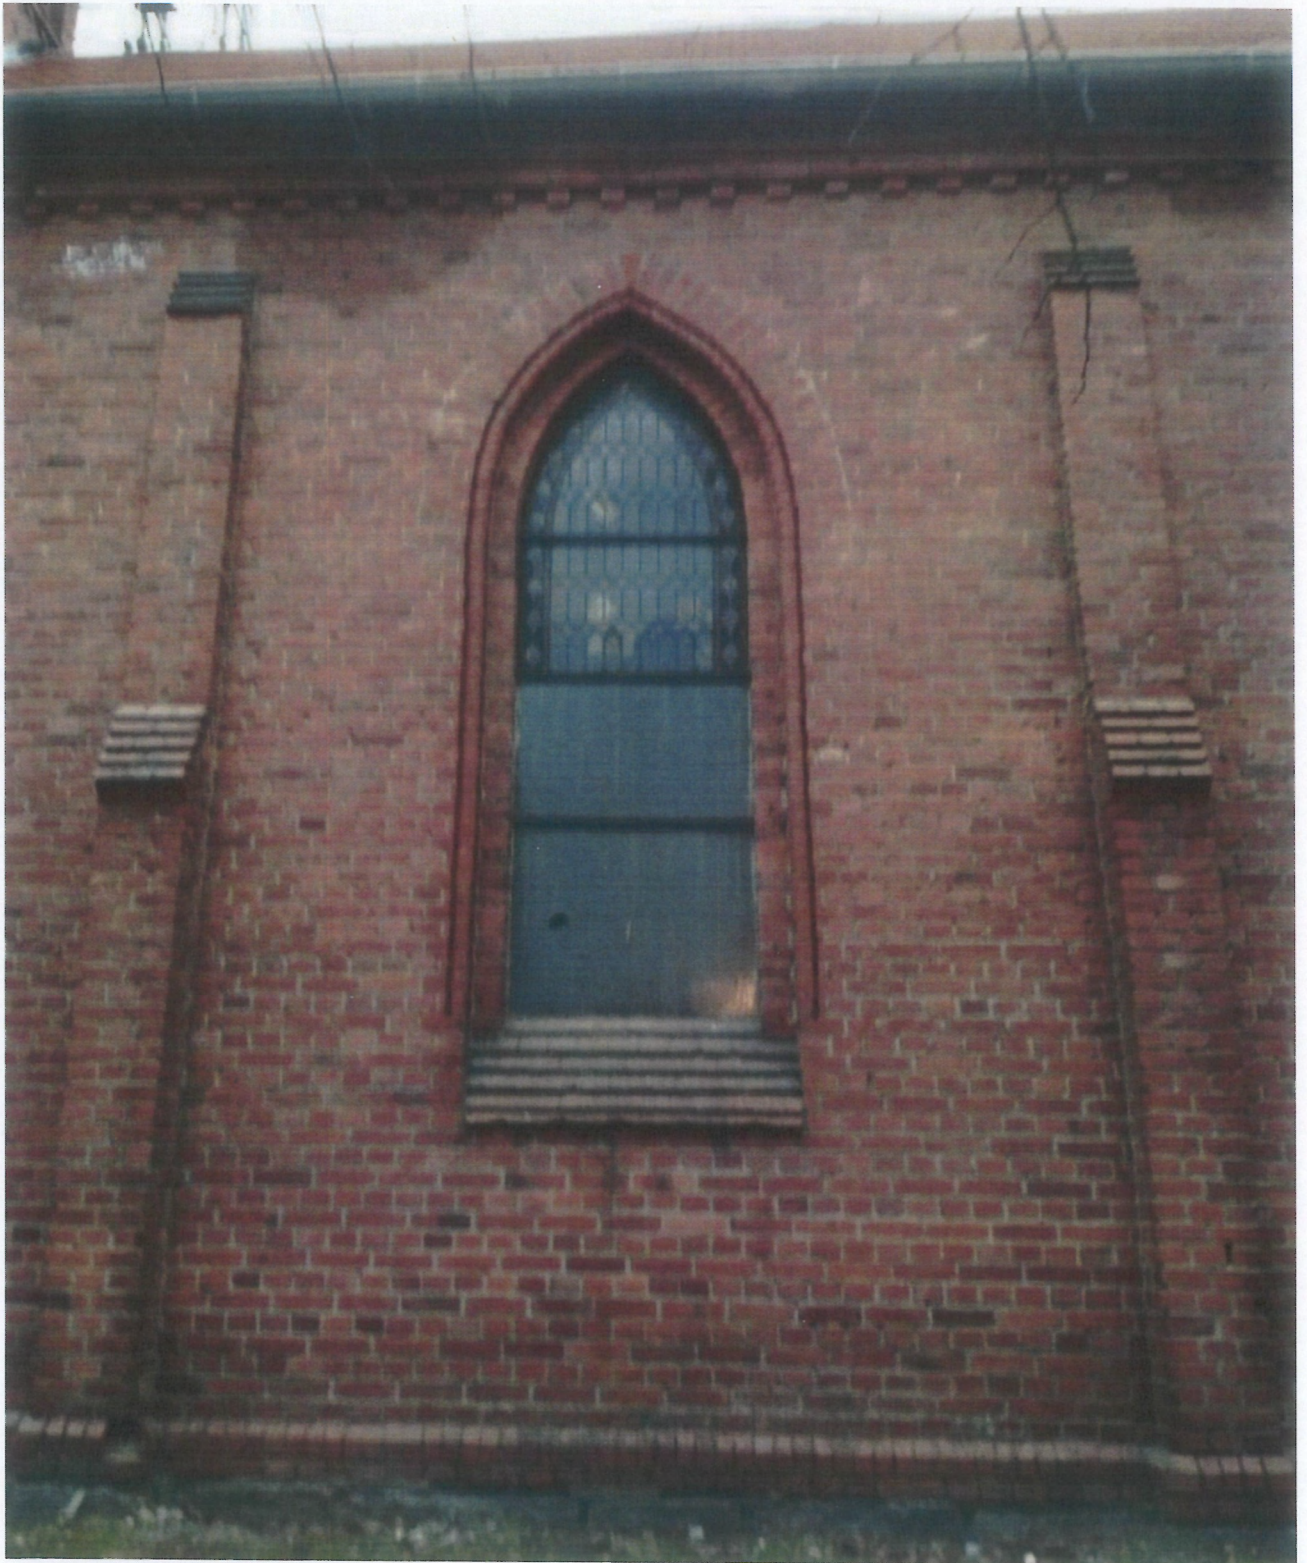
Fot. 50 (wyk. W. Tomaszewski): Ogólny widok stanu zachowania środkowego przęsła elewacji północnej.
