Wyniki wstępnych badań konserwatorskich oraz program prac konserwatorskich dla elewacji zewnętrznych, tynków wewnętrznych, drewnianej więźby półotwartej i sufitu oraz stolarki wewnętrznej.

Dotyczy: Cerkwi Prawosławnej pw. Wszystkich Świętych w Bobolicach.

Koszalin – listopad/grudzień 2019 r.

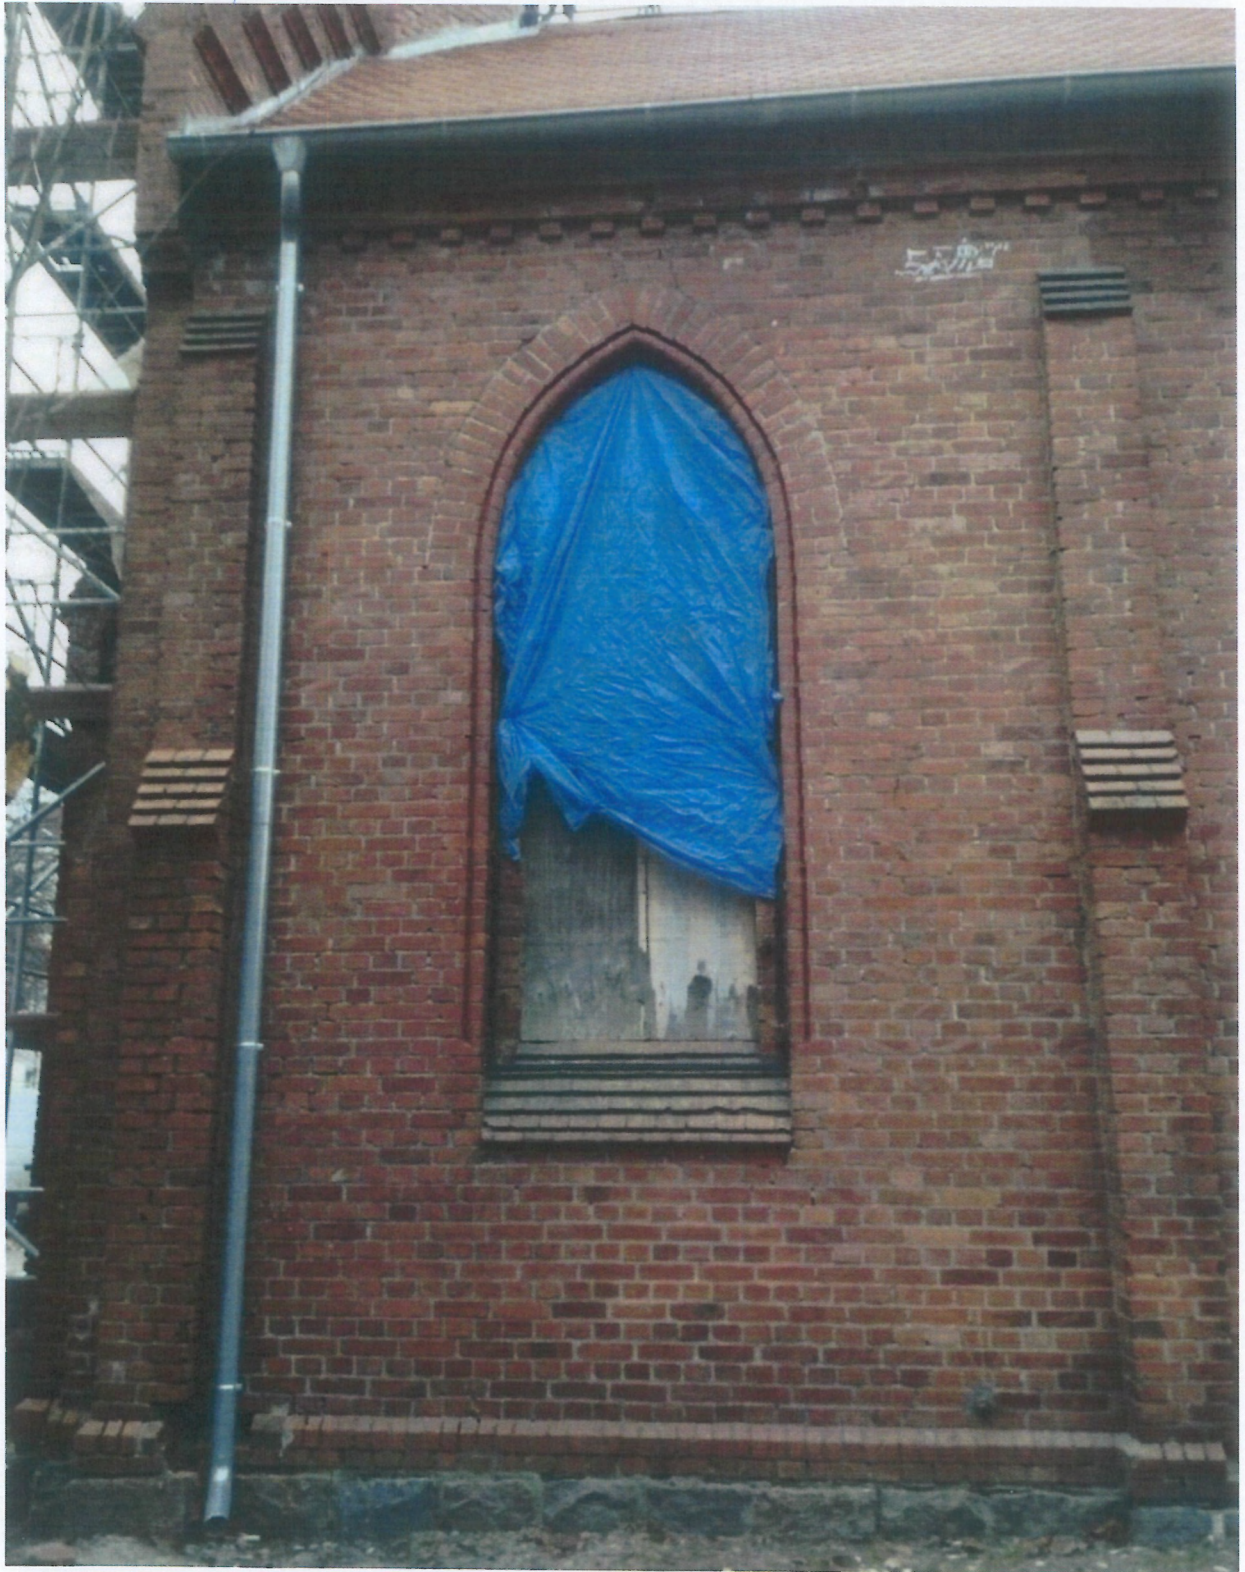
Fot. 51 (wyk. W. Tomaszewski): Ogólny widok stanu zachowania lewego przęsła elewacji północnej.

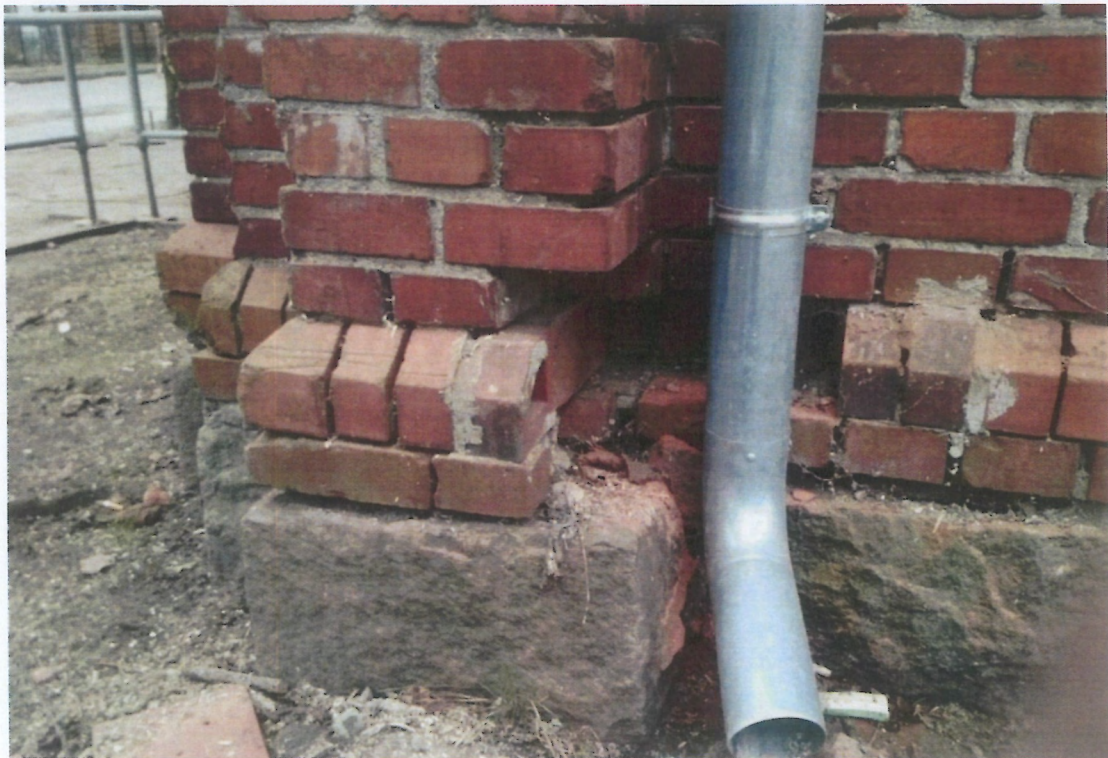
Fot. 58 i 59 (wyk. W. Tomaszewski): Widok ubytków oraz braków w wątkach ceglanych i kształtkach ceramicznych na wybranych fragmentach elewacji północnej.

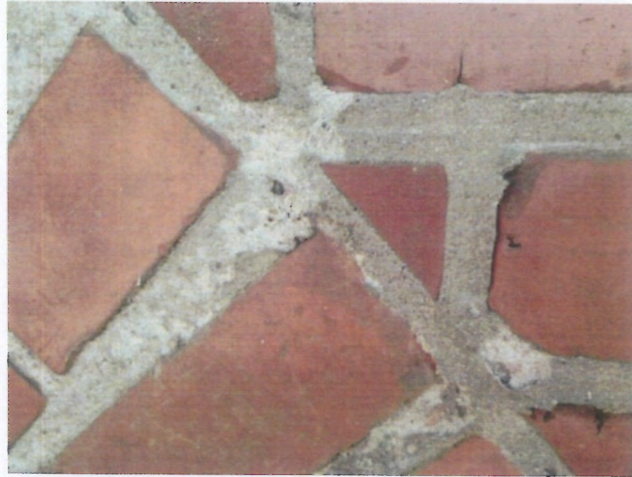
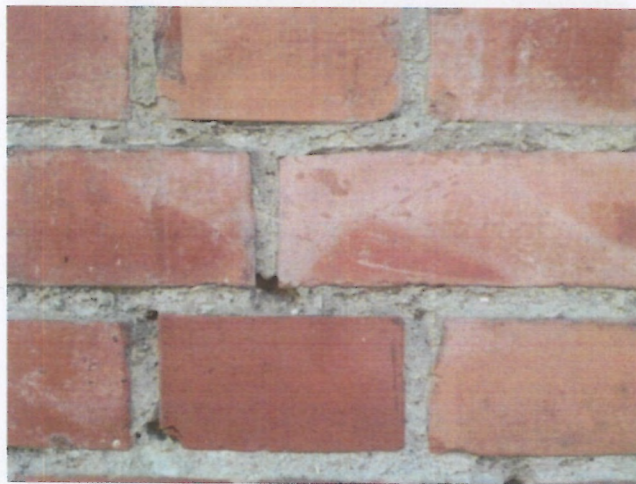
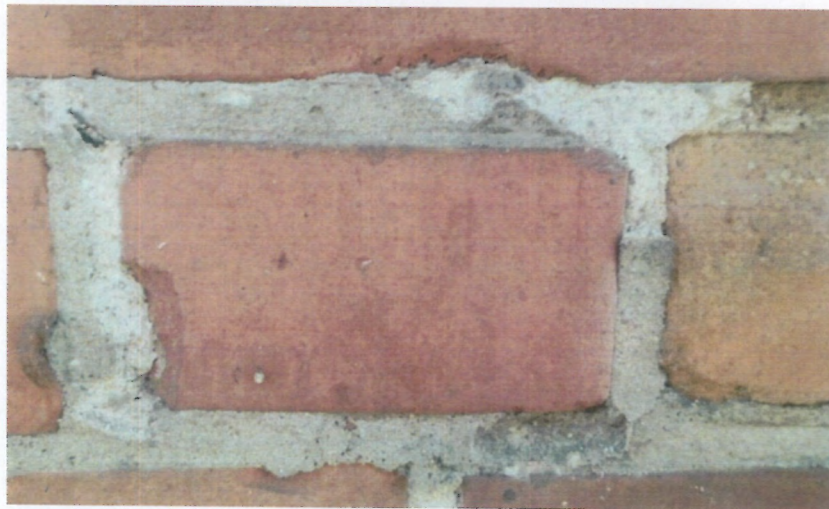
a) Cegły i spoiny – razem w murach:

Ściany zewnętrzne kościoła zostały wymurowane z czerwonej cegły z zachowaniem wążku krzyżowego. Do łączenia cegieł zastosowano zaprawę o niskiej wytrzymałości mechanicznej. Spoiny wykończone są w sposób gładki (z dociskiem – bez uszorstnienia) na równo z licem. Obecnie dają się zauważyć miejsca gdzie cienka powierzchniowa szlichta zagładzonej zaprawy odspaja się od głębiej osadzonej masy zaprawy. Szeroko-porowata zaprawa obecna w głębi wykazuje niską wytrzymałość mechaniczną – jest krucha i sypka.

18) Należy zadbać o to, aby zaprawy z których wykonywane będą nowe spoiny były dokładnie dociśnięte, a sposób ich wykończenia staranny oraz identyczny z oryginalnym. Również w przypadku starych zwietrzałych spoin oraz ich ubytków należy postępować identycznie. Stare zniszczone odcinki spoin należy usunąć, zapewniając odpowiednio głęboką szczelinę (ok. 2cm). W takich miejscach spoiny należy wykonać na nowo. Niedopuszczalnym jest pozostawienie jakichkolwiek szczelin na odcinkach nowo wykonanych spoin oraz pozostawienie na obiekcie ubytków spoin bez ich zamknięcia.

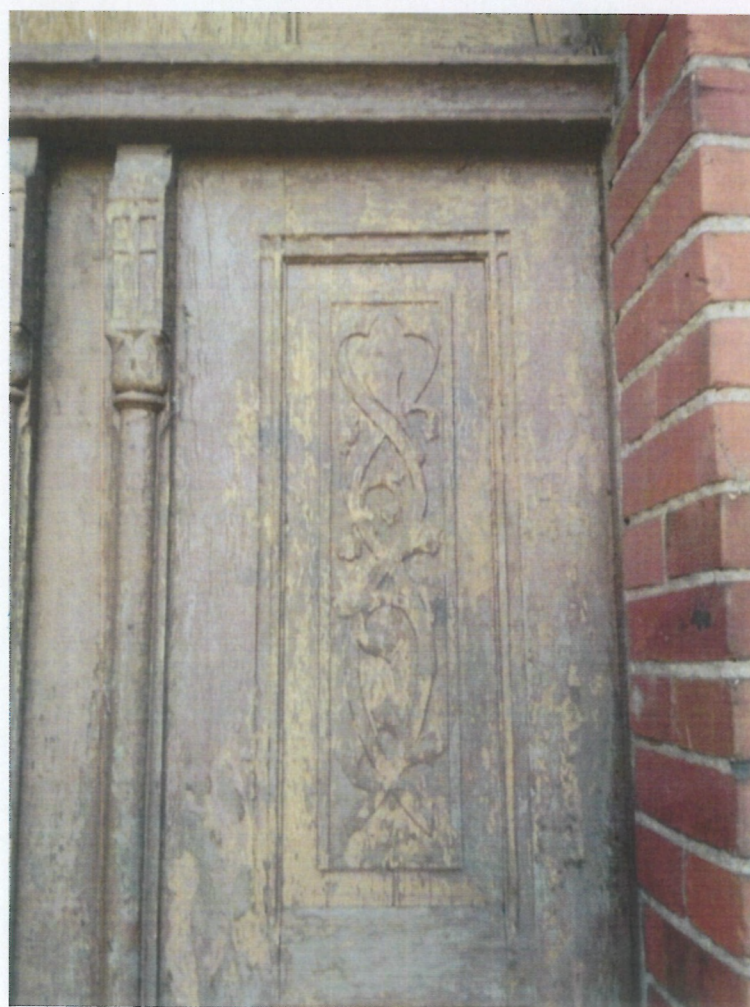
Fot. 64 (wyk. W. Tomaszewski): Widok stanu zachowania fragmentu kompozycji stolarsko – snycerskiej.

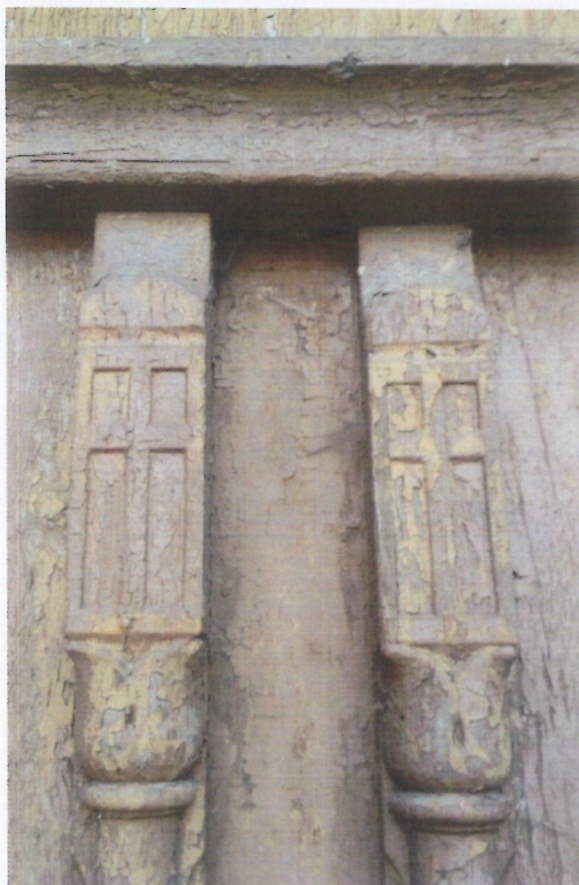
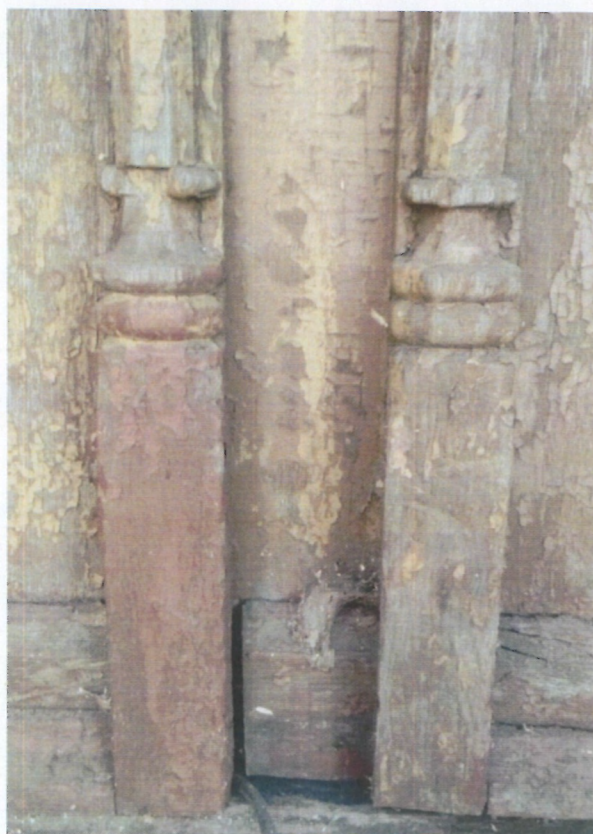
Fot. 65 i 66 (wyk. W. Tomaszewski): Widok stanu zachowania elementów dekoracji stolarsko – snycerskiej oraz warstw farby olejnej odpajającej się od podłoża drewnianego.

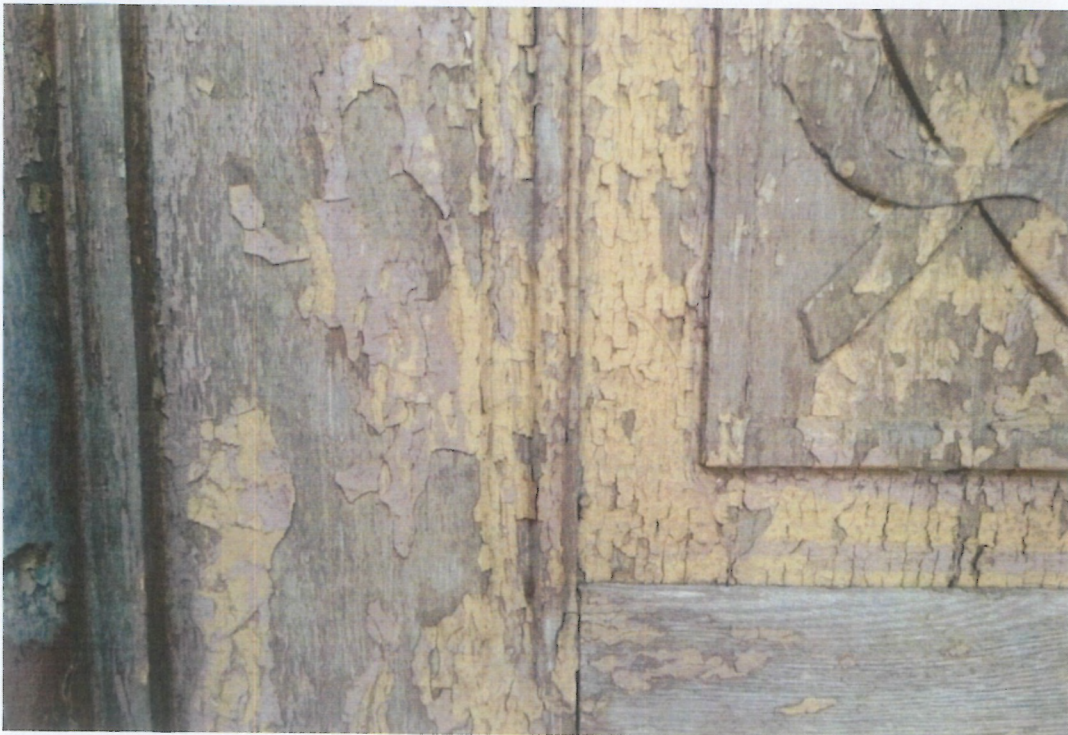
Fot. 67 i 68 (wyk. W. Tomaszewski): Widok stanu zachowania elementów dekoracji stolarsko – snycerskiej oraz warstw farby olejnej odspajającej się od podłoża drewnianego.
