EKSPERTYZA KONSERWATORSKA ORAZ PROGRAM PRAC KONSERWATORSKICH

PIERWOTNEJ STOLARKI OKIENNEJ
Szkoły Podstawowej nr 1, ul. Zamkowa 26 w Ornecie.

PRACOWNIA ARTHIER
SYLWIA HLIWIADCZYN

MORĄG, styczeń 2019

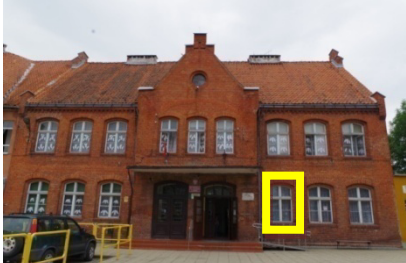
TYP	LOKALIZACJA	
O1/1	ELEWACJA FRONTOWA, PARTER, OŚ SIÓDMA

STAN ZACHOWANIA							
	OŚCIEŻNICA	SKRZYDŁA ZEW.	SKRZYDŁA WEW.	PARAPET	SYSTEMY ZAMYKANIA	ZAWIASY	KLAMKI
ELEMENTY PIERWOTNE	TAK	TAK	TAK	TAK	TAK	TAK	TAK w skrzydłach wew.
ELEMENTY WTÓRNE	-	-	TAK Skrzydło wew. podślemienia lewe	-	-	TAK Skrzydło wew. lewe	TAK w skrzydłach zew.
PRZEPROWADZONE PRACE	Uszczelnianie pianką, przemalowania, wymiana skrzydła wewnętrznego podślemienia.						
ZNISZCZENIA I ICH PRZYCZYNY	Łuszczenie się warstw malarskich, wypaczenie skrzydeł, co uniemożliwia ich zamykanie, brak zawiasów skrzydeł nadślemienia i domykanie ich za pomocą gwoździ. Drewno przesuszone i mocno wypaczone.						
BRAKI	Skrzydła wewnętrzne podślemienia, wraz z okuciami, przytrzymywacze grzebieniowe - 4 szt.						
PODSUMOWANIE	OKNO PRZEZNACZA SIĘ DO REKNSTRUKCJI NA WZÓR ORYGINAŁU.

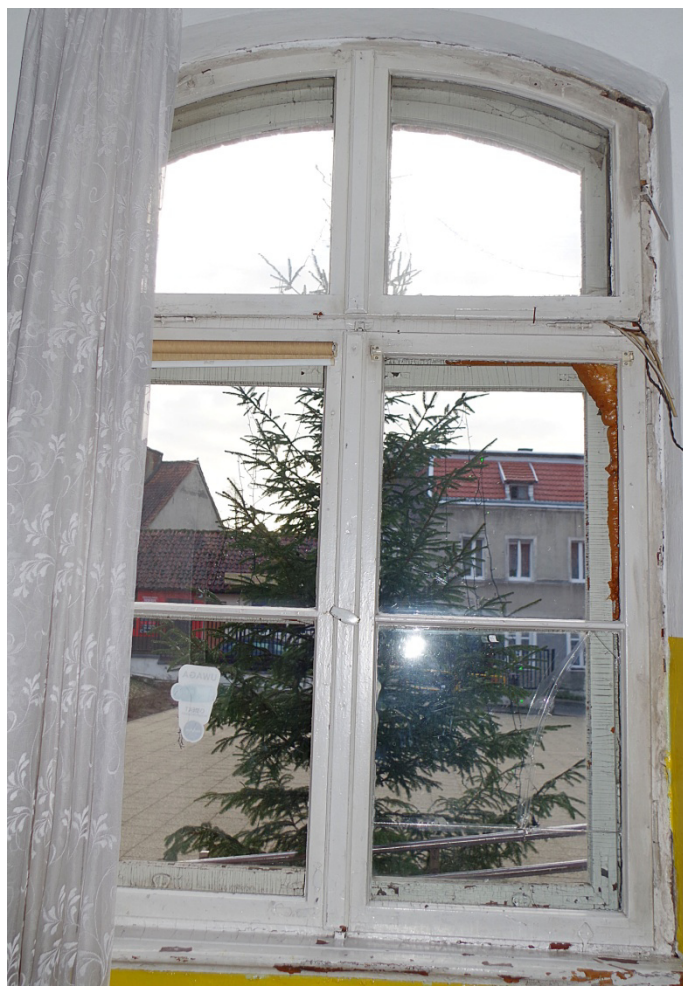
Fot. 1. Okno O1/1, widok od strony wewnętrznej. Widoczne wtórne skrzydło wewnętrzne podślemienia po stronie lewej. skrzydło ma fazowane krawędzie ramiaków i szpros.

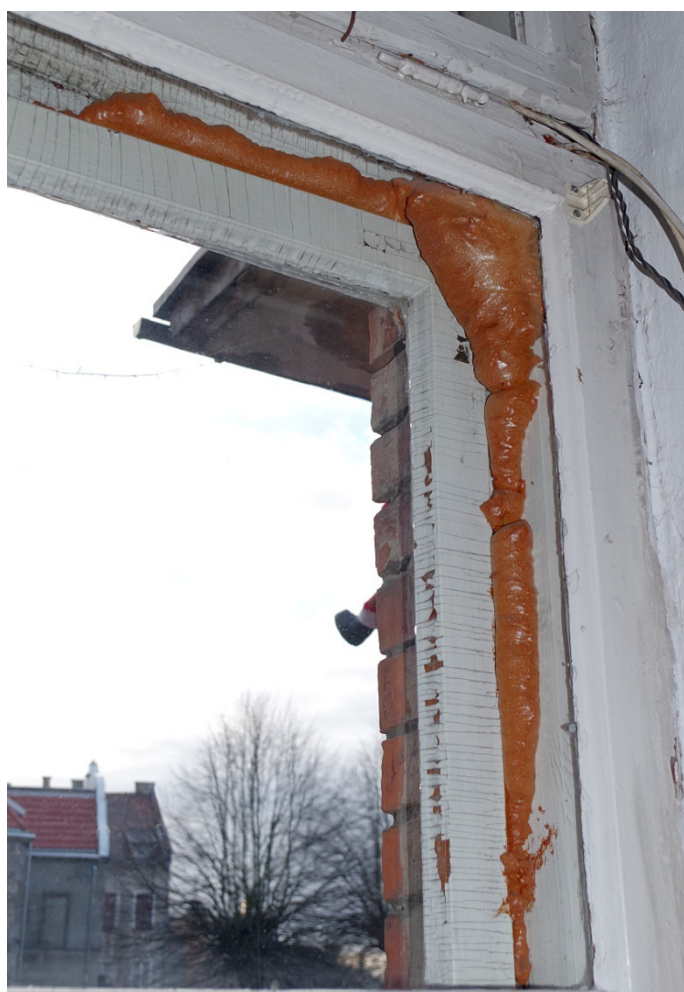
Fot. 3. Okno O1/1, widok od strony wewnętrznej. Widoczne uszczelnienie i zamocowanie wypadającego skrzydła przy pomocy pianki.

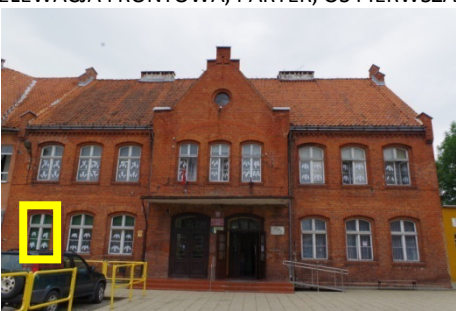
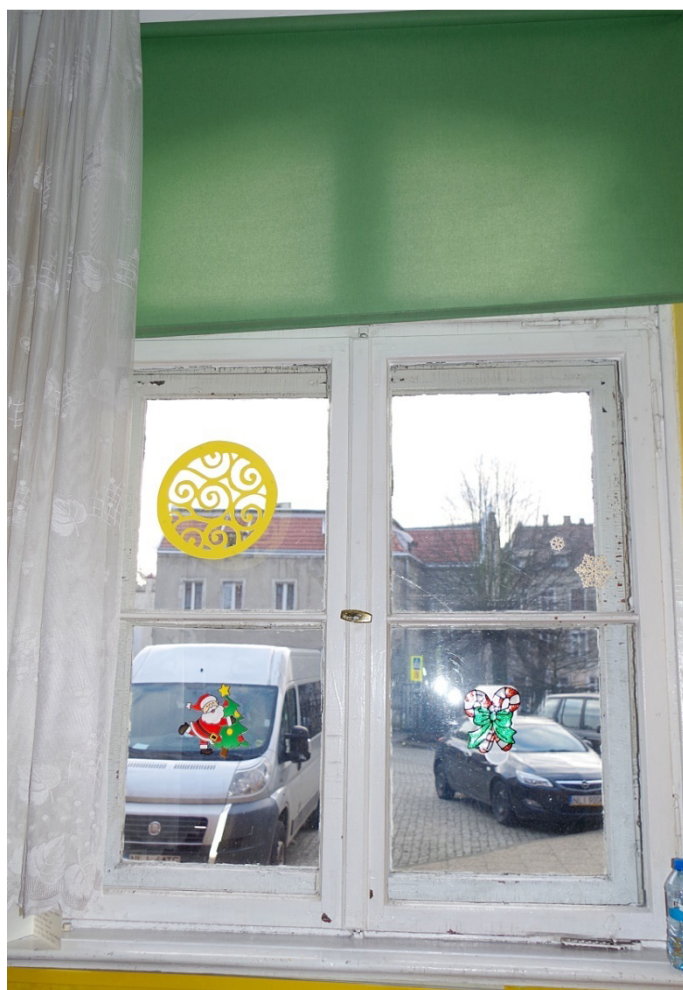
TYP	LOKALIZACJA	
O1/4	<p>ELEWACJA FRONTOWA, PARTER, OŚ PIERWSZA</p>

STAN ZACHOWANIA							
	OŚCIEŻNICA	SKRZYDŁA ZEW.	SKRZYDŁA WEW.	PARAPET	SYSTEMY ZAMYKANIA	ZAWIASY	KLAMKI
ELEMENTY PIERWOTNE	TAK	TAK	TAK	TAK	TAK	TAK	TAK
ELEMENTY WTÓRNE	-	TAK Skrzydło zew. nadślemienia	-	-	-	-	TAK Skrzydło zew. nadślemienia
PRZEPROWADZONE PRACE	Kilukrotnie przemaalowania bez uprzedniego przygotowania stolarki, wymiana skrzydła zewnętrznego nadślemienia.						
ZNISZCZENIA I ICH PRZYCZYNY	Łuszczenie się warstw malarskich, wypaczenie skrzydeł podślemienia, co uniemożliwia domknięcie skrzydeł baskwilem w uszach - okno nie zamyka się. Drobne ubytki mechaniczne, częściowy brak kitów, wymiana kitów na sylikon.						
BRAKI	Brak skrzydła zewnętrznego nadślemienia						
PODSUMOWANIE	OKNO PRZEZNACZA SIĘ DO REKNSTRUKCJI NA WZÓR ORYGINAŁU.

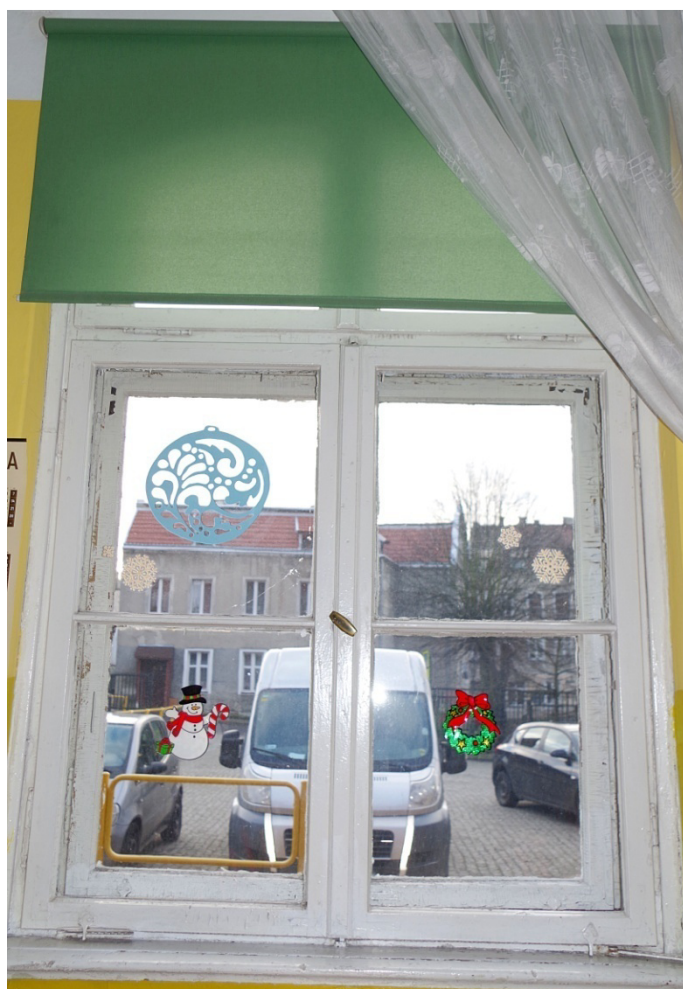
Fot. 13. Okno O1/5, widok ogólny od strony wewnętrznej.

STAN ZACHOWANIA							
	OŚCIEŻNICA	SKRZYDŁA ZEW.	SKRZYDŁA WEW.	PARAPET	SYSTEMY ZAMYKANIA	ZAWIASY	KLAMKI
ELEMENTY PIERWOTNE	TAK	TAK	TAK	TAK	TAK	TAK	TAK
ELEMENTY WTÓRNE	-	-	-	-	-	-	-
PRZEPROWADZONE PRACE	Kilkukrotne przemalowania bez uprzedniego przygotowania stolarki.						
ZNISZCZENIA I ICH PRZYCZYNY	Łuszczenie się warstw malarskich, wypaczenie skrzydeł podślemienia, co uniemożliwia domknięcie skrzydeł baskwilem w uszach - okno nie zamyka się. Pękanie szyb w wyniku naprężeń w skrzydłach zewnętrznych i wewnętrznych podślemienia.						
BRAKI	-						
PODSUMOWANIE	OKNO PRZEZNACZA SIĘ DO REKNSTRUKCJI NA WZÓR ORYGINAŁU.

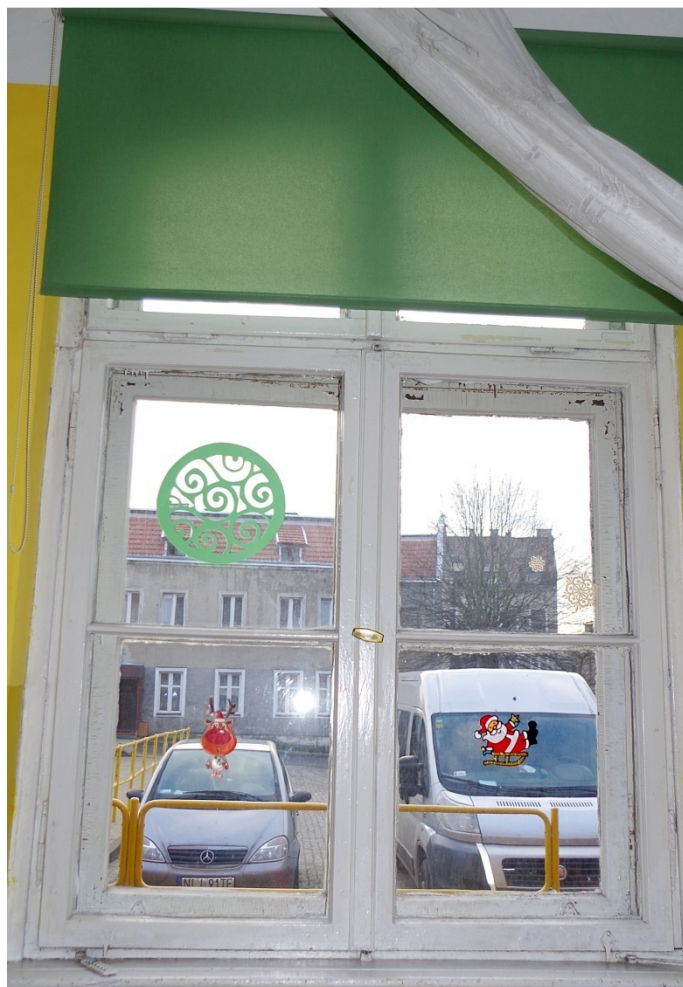
Fot. 16. Okno O1/6, widok ogólny od strony wewnętrznej.

STAN ZACHOWANIA							
	OŚCIEŻNICA	SKRZYDŁA ZEW.	SKRZYDŁA WEW.	PARAPET	SYSTEMY ZAMYKANIA	ZAWIASY	KLAMKI
ELEMENTY PIERWOTNE	TAK	TAK	TAK	TAK	TAK	TAK	TAK
ELEMENTY WTÓRNE	-	-	TAK Skrzydło nadślemienia	-	-	-	-
PRZEPROWADZONE PRACE	Kilkukrotne przemaalowania bez uprzedniego przygotowania stolarki, wymiana skrzydła wewnętrznego nadślemienia						
ZNISZCZENIA I ICH PRZYCZYNY	Łuszczenie się warstw malarskich, wypaczenie skrzydeł podślemienia, co uniemożliwia domknięcie skrzydeł baskwilem w uszach - okno nie zamyka się. Pękanie szyb w wyniku naprężeń w skrzydłach zewnętrznych i wewnętrznych podślemienia.						
BRAKI	Skrzydło wewnętrzne nadślemienia wraz z zawiasami, przytrzymywacze grzebieniowe - 2 szt.						
PODSUMOWANIE	OKNO PRZEZNACZA SIĘ DO REKNSTRUKCJI NA WZÓR ORYGINAŁU.

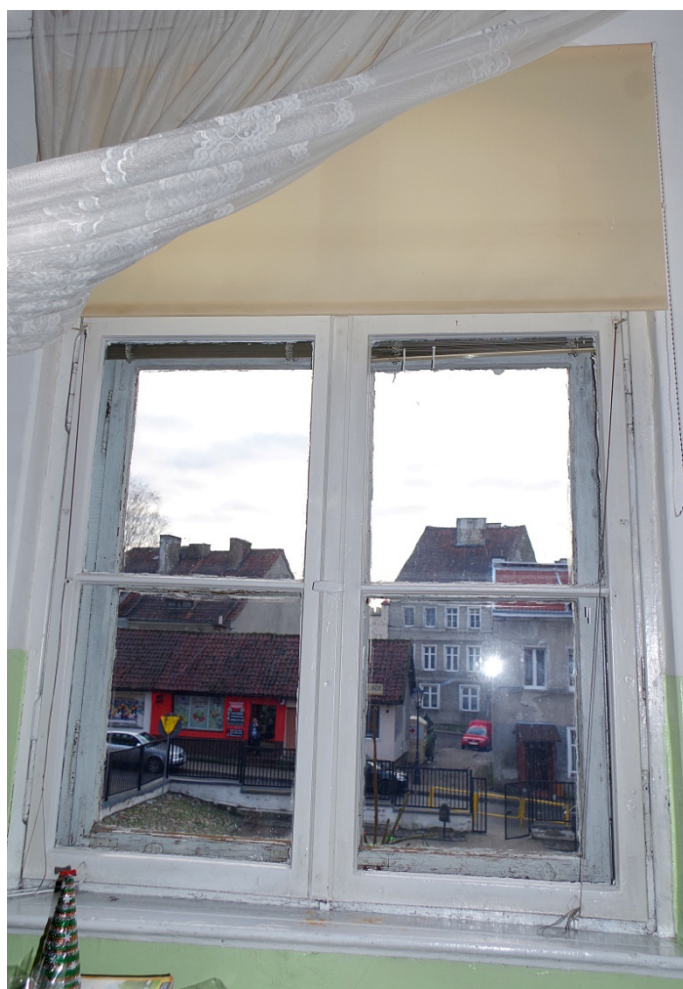
Fot. 19. Okno O1/7, widok ogólny od strony wewnętrznej.

STAN ZACHOWANIA							
	OŚCIEŻNICA	SKRZYDŁA ZEWN.	SKRZYDŁA WEWN.	PARAPET	SYSTEMY ZAMYKANIA	ZAWIASY	KLAMKI
ELEMENTY PIERWOTNE	TAK	TAK	TAK	TAK	TAK	TAK	TAK
ELEMENTY WTÓRNE	-	-	-	-	-	-	-
PRZEPROWADZONE PRACE	Kilkukrotne przemalowanie okna bez uprzedniego przygotowania stolarki.						
ZNISZCZENIA I ICH PRZYCZYNY	Łuszczenie się warstw malarskich, destrukcja drewna okapników, miejscowy brak kitów szklarskich.						
BRAKI	Przytrzymywacze grzebieniowe - 3 szt.						
PODSUMOWANIE	OKNO PRZEZNACZA SIĘ DO KONSERWACJI. Przytrzymywacze grzebieniowe przełożyć z okna O1/4.

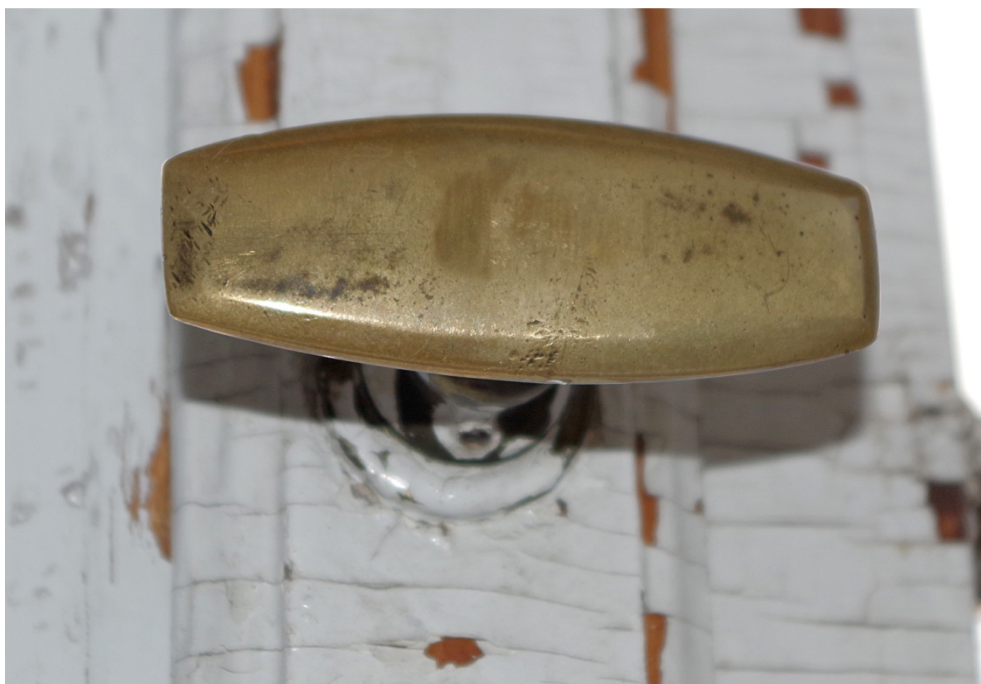
Fot. 20. Okno O1/7, widok od strony wewnętrznej. Widoczna zachowana i nieprzemalowana pierwotna klamka równoramienna.

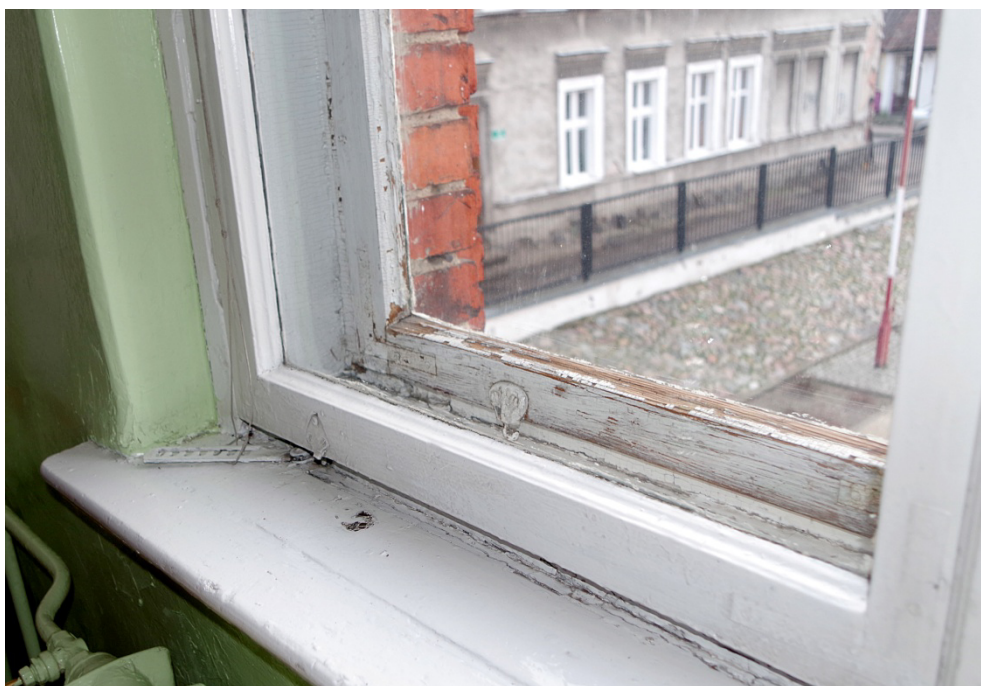
Fot.21. Okno O1/7, widok od strony wewnętrznej. Widoczny brak przytrzymywacza grzebieniowego w skrzydle zewnętrznym oraz łuszczenie się warstw malarskich.

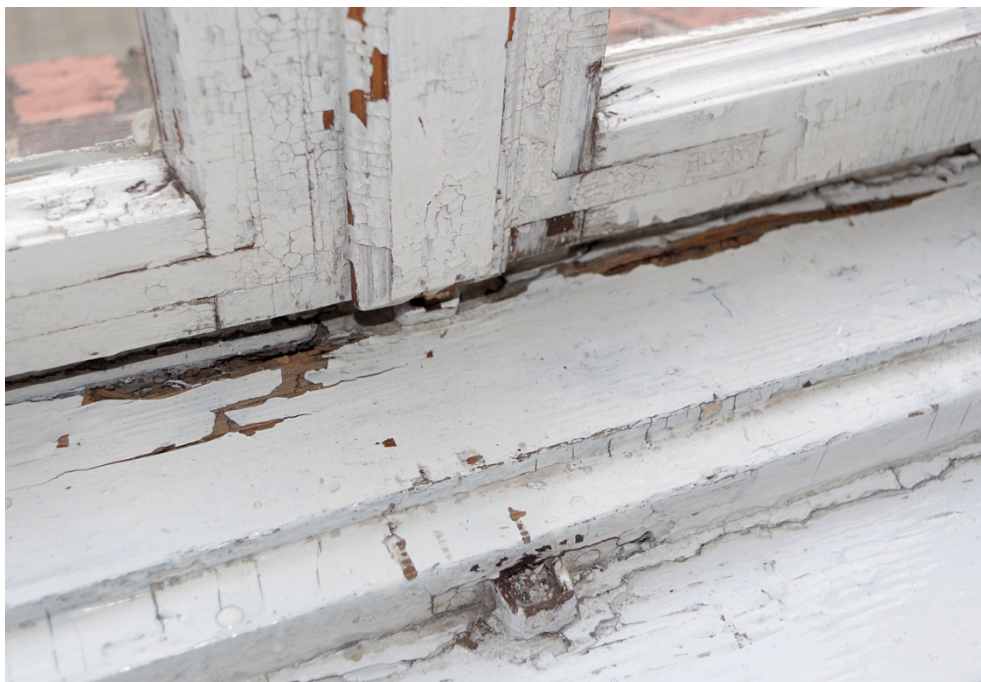
Fot.22. Okno O1/8, widok od strony wewnętrznej. Widoczna destrukcja drewna ościeżnicy, drewno jest miękkie i zdeintegrowane, nie zachowuje właściwości fizycznych.

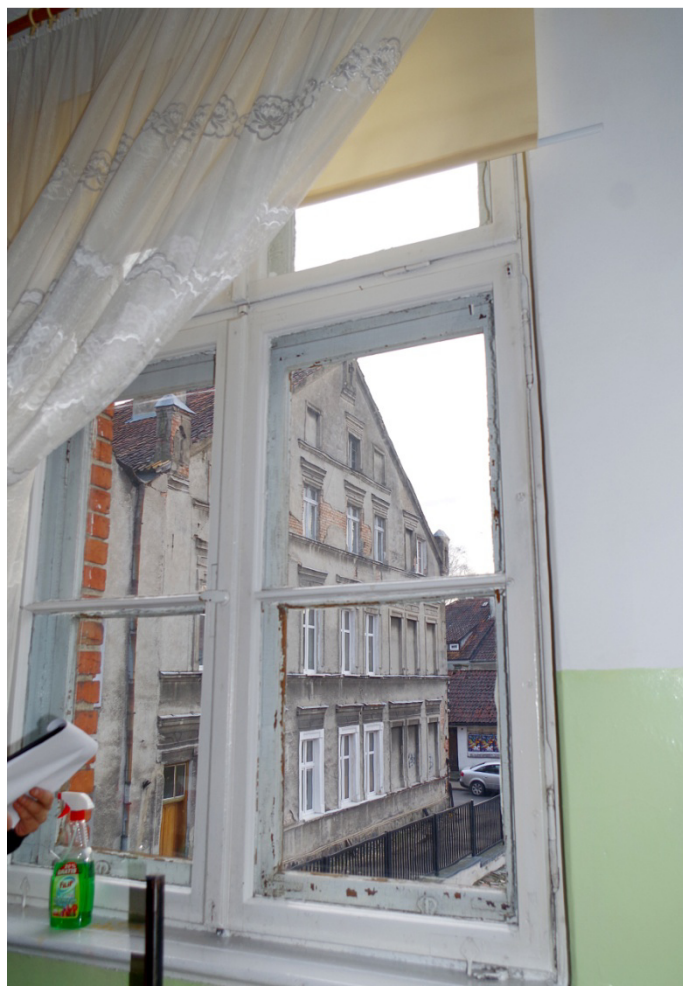
Fot.25. Okno O1/9, widok ogólny od strony wewnętrznej.

STAN ZACHOWANIA							
	OŚCIEŻNICA	SKRZYDŁA ZEW.	SKRZYDŁA WEW.	PARAPET	SYSTEMY ZAMYKANIA	ZAWIASY	KLAMKI
ELEMENTY PIERWOTNE	TAK	TAK	TAK	TAK	TAK	TAK	TAK
ELEMENTY WTÓRNE	-	-	TAK Skrzydło wew. nadślemienia	-	TAK Skrzydło wew. nadślemienia	TAK Skrzydło wew. nadślemienia	TAK Skrzydło wew. nadślemienia
PRZEPROWADZONE PRACE	Kilkukrotne przemalowanie okna bez uprzedniego przygotowania stolarki, wymiana skrzydła.						
ZNISZCZENIA I ICH PRZYCZYNY	Łuszczenie się warstw malarskich, destrukcja drewna okapników, miejscowy brak kitów szklarskich. Skrzydła wypaczone bez możliwości ich prawidłowego domknięcia.						
BRAKI	Przytrzymywacze grzebieniowe - 4 szt., skrzydło wewnętrzne nadślemienia wraz z okuciami.						
PODSUMOWANIE	OKNO PRZEZNACZA SIĘ DO REKNSTRUKCJI NA WZÓR ORYGINAŁU.

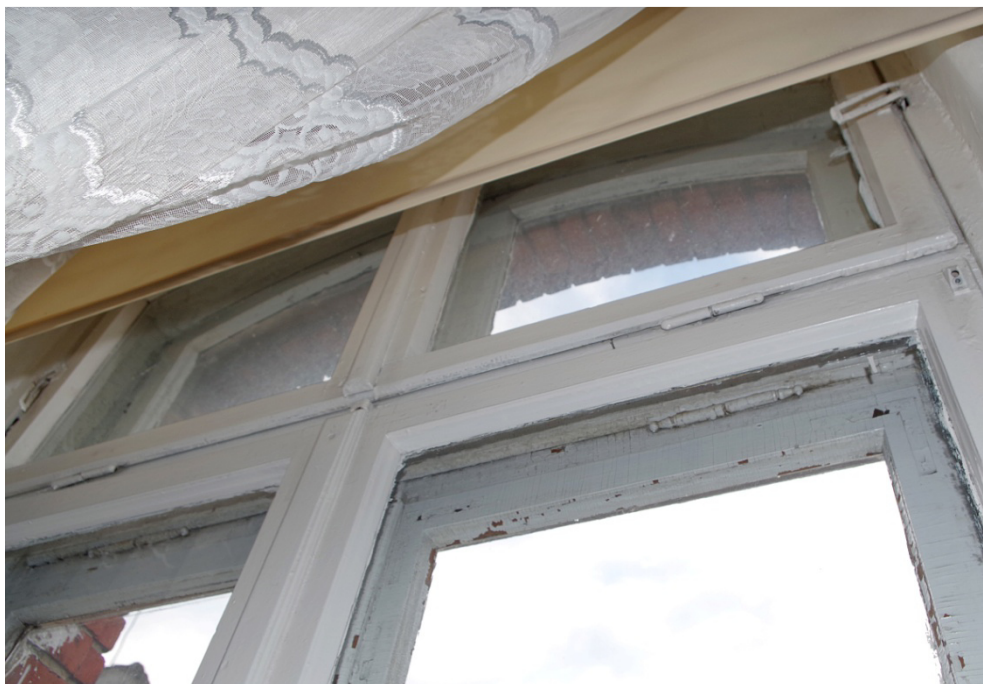
Fot.26. Okno O1/9, widok od strony wewnętrznej. Zbliżenie pokazuje wtórne skrzydło wewnętrzne nadślemienia wraz z wtórnymi zawiasami.

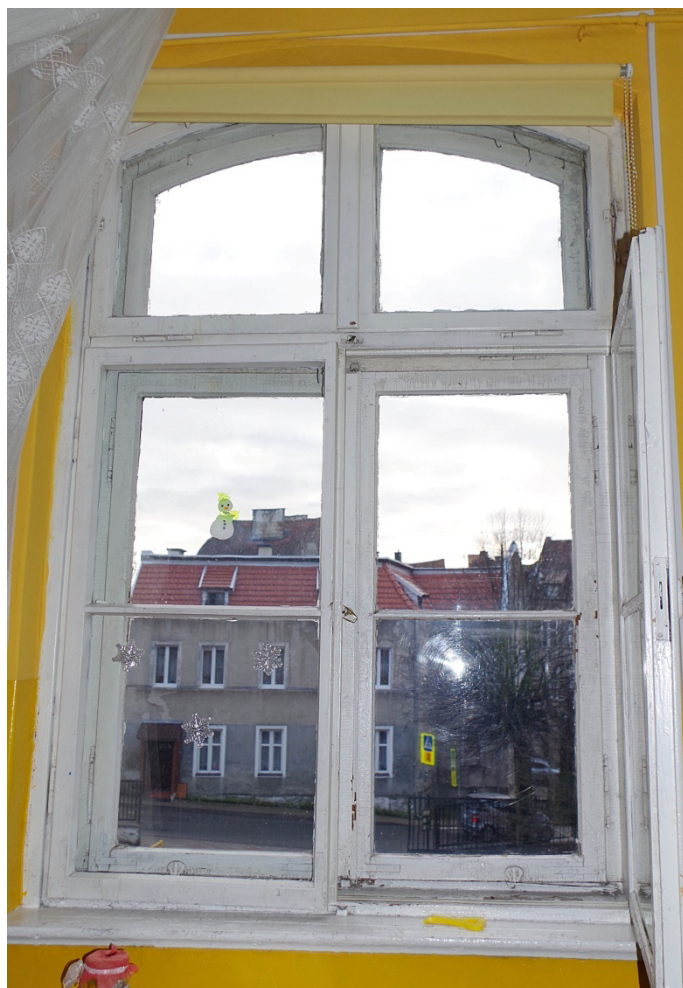
STAN ZACHOWANIA							
	OŚCIEŻNICA	SKRZYDŁA ZEW.	SKRZYDŁA WEW.	PARAPET	SYSTEMY ZAMYKANIA	ZAWIASY	KLAMKI
ELEMENTY PIERWOTNE	TAK	TAK	-	TAK	TAK	TAK	TAK
ELEMENTY WTÓRNE	-	-	TAK	-	TAK Skrzydła wew.	TAK Skrzydła wew.	TAK Skrzydła wew.
PRZEPROWADZONE PRACE	Kilkukrotne przemalowanie okna bez uprzedniego przygotowania stolarki, wymiana skrzydeł wewnętrznych.						
ZNISZCZENIA I ICH PRZYCZYNY	Łuszczenie się warstw malarskich, destrukcja drewna okapników, miejscowy brak kitów szklarskich. Pierwotne skrzydła wypaczone, baskwile nie trafiają w uszy - nie ma możliwości domknięcia okna. Powyginane i zdestruowane drewno szprosów i okapników.						
BRAKI	Przytrzymywacze grzebieniowe - 4 szt., skrzydła wewnętrzne wraz z okuciami.						
PODSUMOWANIE	OKNO PRZEZNACZA SIĘ DO REKNSTRUKCJI NA WZÓR ORYGINAŁU.

Fot.28. Okno O1/10, widok ogólny od strony wewnętrznej. Widoczne wtórne skrzydła wewnętrzne.

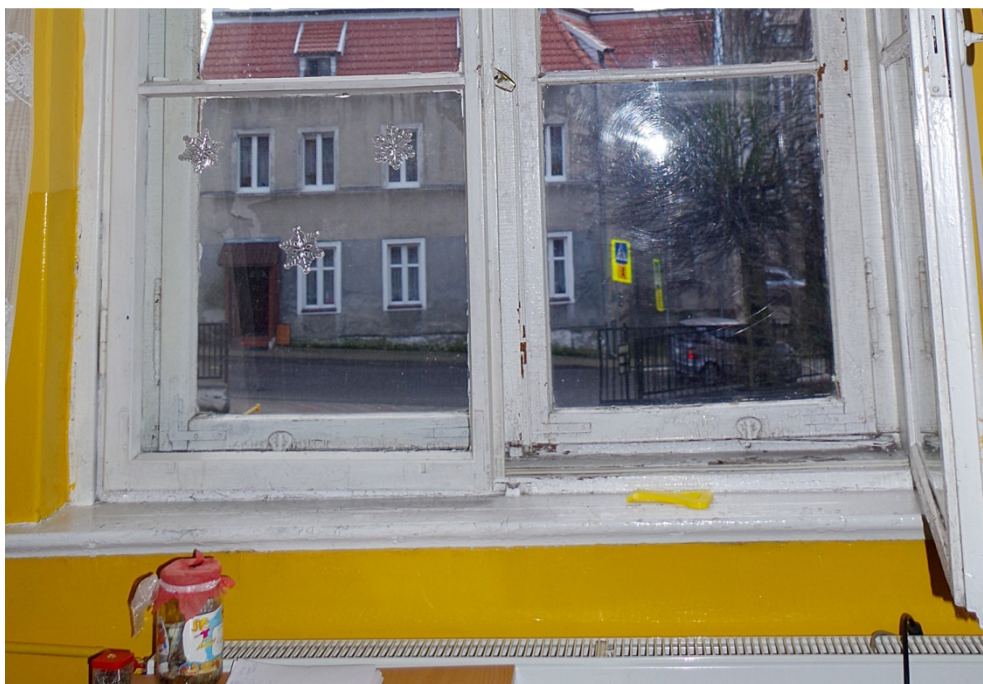
Fot.29. Okno O1/10, widok od strony wewnętrznej. Zbliżenie pokazuje brak pierwotnych przytrzymywaczy grzebieniowych.

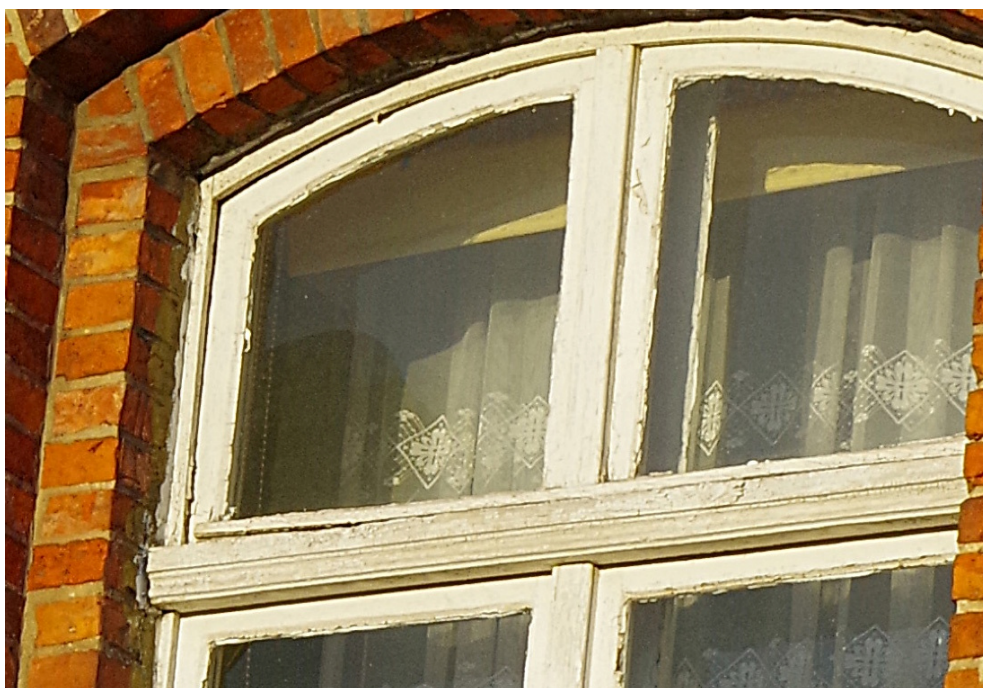
Fot.30. Okno O1/10, widok od strony zewnętrznej. Zbliżenie pokazuje wypaczenie skrzydeł zewnętrznych uniemożliwiające domykanie skrzydeł.

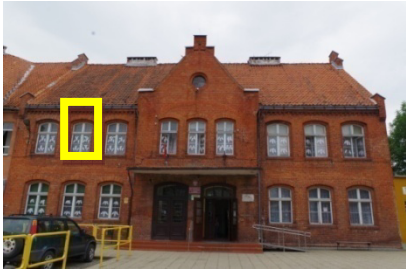
TYP	LOKALIZACJA	
O1/11	<p>ELEWACJA FRONTOWA, I PIĘRO, OŚ DRUGA</p>

STAN ZACHOWANIA							
	OŚCIEŻNICA	SKRZYDŁA ZEWN.	SKRZYDŁA WEWN.	PARAPET	SYSTEMY ZAMYKANIA	ZAWIASY	KLAMKI
ELEMENTY PIERWOTNE	TAK	TAK	TAK	TAK	TAK	TAK	TAK
ELEMENTY WTÓRNE	-	-		-	-	-	TAK Skrzydło wewn. nadślemienia
PRZEPROWADZONE PRACE	Kilkukrotne przemalowanie okna bez uprzedniego przygotowania stolarki, usunięcie przytrzymywaczy grzebieniowych, mocowanie szyb na sylikon, zamocowanie klamek jednoramiennych w skrzydle wewn. nadślemienia.						
ZNISZCZENIA I ICH PRZYCZYNY	Łuszczenie się warstw malarskich, destrukcja drewna okapników oraz dolnych ramiaków skrzydeł zewnętrznych. Drewno zawilgocone, miejscowy brak kitów szklarskich. Pierwotne skrzydła wypaczone, baskwile nie trafiają w uszy - nie ma możliwości domknięcia okna.						
BRAKI	Przytrzymywacze grzebieniowe - 2 szt., zakrętki skrzydła wewnętrznego nadślemienia.						
PODSUMOWANIE	OKNO PRZEZNACZA SIĘ DO REKNSTRUKCJI NA WZÓR ORYGINAŁU.

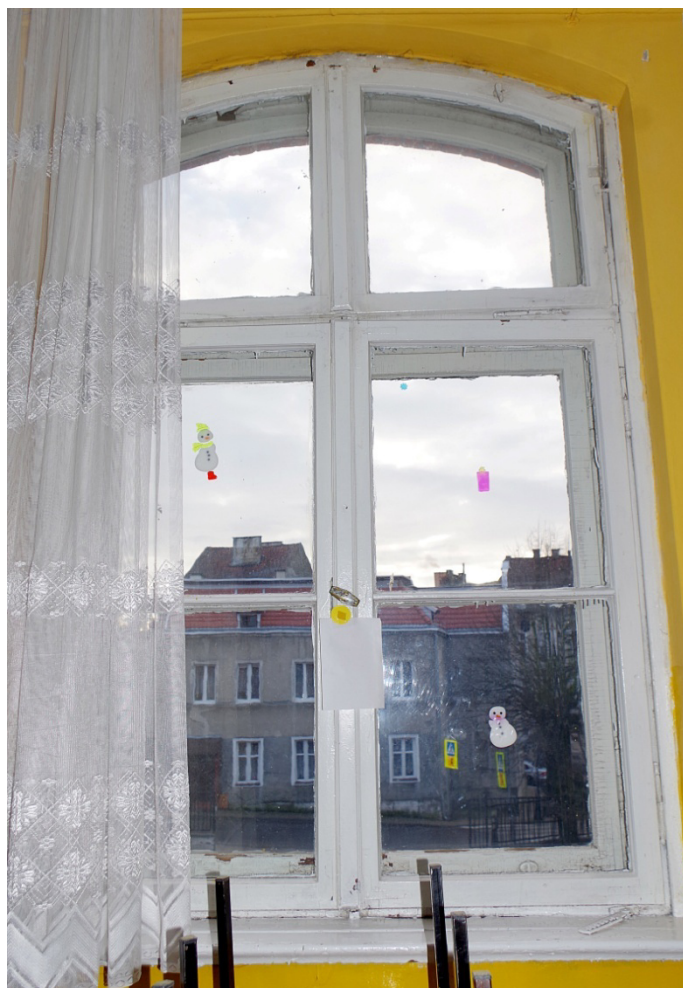
Fot.34. Okno O1/12, widok ogólny od strony zewnętrznej.

STAN ZACHOWANIA							
	OŚCIEŻNICA	SKRZYDŁA ZEW.	SKRZYDŁA WEW.	PARAPET	SYSTEMY ZAMYKANIA	ZAWIASY	KLAMKI
ELEMENTY PIERWOTNE	TAK	TAK	TAK	TAK	TAK	TAK	TAK
ELEMENTY WTÓRNE	-	-		-	-	-	TAK Skrzydło wew. nadślemienia
PRZEPROWADZONE PRACE	Kilkukrotne przemaalowanie okna bez uprzedniego przygotowania stolarki, zamocowanie klamek jednoramiennych w skrzydle wew. nadślemienia.						
ZNISZCZENIA I ICH PRZYCZYNY	Łuszczenie się warstw malarskich, destrukcja drewna okapników =, Ubytki mechaniczne ramiaka w okolicy klamki, spowodowane wypaczeniem okien. Skrzydła bardzo mocno wypaczone, baskwile nie trafiają w uszy - nie ma możliwości domknięcia okna.						
BRAKI	Przytrzymywacze grzebieniowe - 2 szt., zakrętki skrzydeł nadślemienia.						
PODSUMOWANIE	OKNO PRZEZNACZA SIĘ DO REKNSTRUKCJI NA WZÓR ORYGINAŁU.

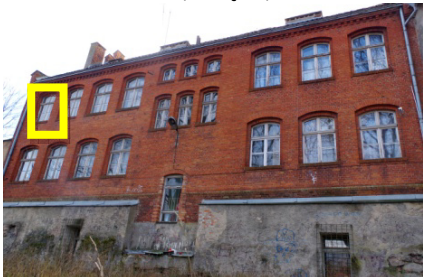
TYP	LOKALIZACJA	
O1/13	<p>ELEWACJA TYLNA, I PIĘRO, OŚ PIERWSZA</p>

STAN ZACHOWANIA							
	OŚCIEŻNICA	SKRZYDŁA ZEW.	SKRZYDŁA WEW.	PARAPET	SYSTEMY ZAMYKANIA	ZAWIASY	KLAMKI
ELEMENTY PIERWOTNE	TAK	TAK	TAK	TAK	TAK	TAK	TAK
ELEMENTY WTÓRNE	-	-	-	-	-	-	TAK Skrzydło wew. nadślemienia
PRZEPROWADZONE PRACE	Kilkukrotne przemalowanie okna bez uprzedniego przygotowania stolarki, zamocowanie klamek jednoramiennych w skrzydle wew. nadślemienia.						
ZNISZCZENIA I ICH PRZYCZYNY	Łuszczenie i odspajanie warstw malarskich, średni stan okapników, okno nie nosi większych śladów uszkodzeń.						
BRAKI	Przytrzymywacze grzebieniowe - 2 szt., zakrętki skrzydeł nadślemienia.						
PODSUMOWANIE	OKNO PRZEZNACZA SIĘ DO KONSERWACJI

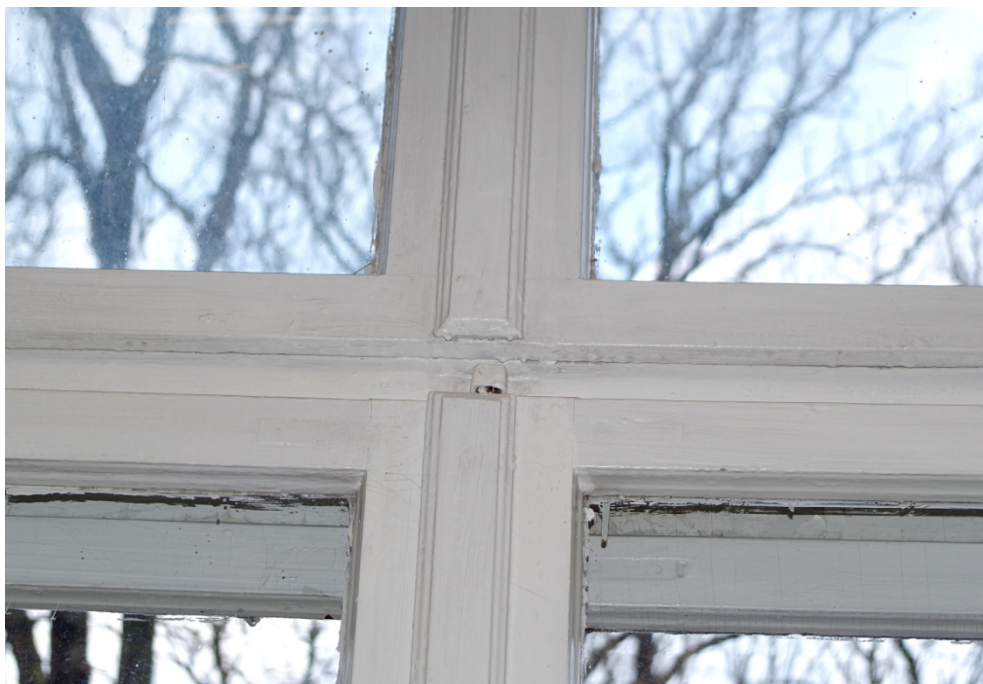
Fot.38. Okno O1/13, widok od strony wewnętrznej. Zbliżenie pokazuje poprawnie osadzony baskil w uchu. Okno dobrze się zamyka.

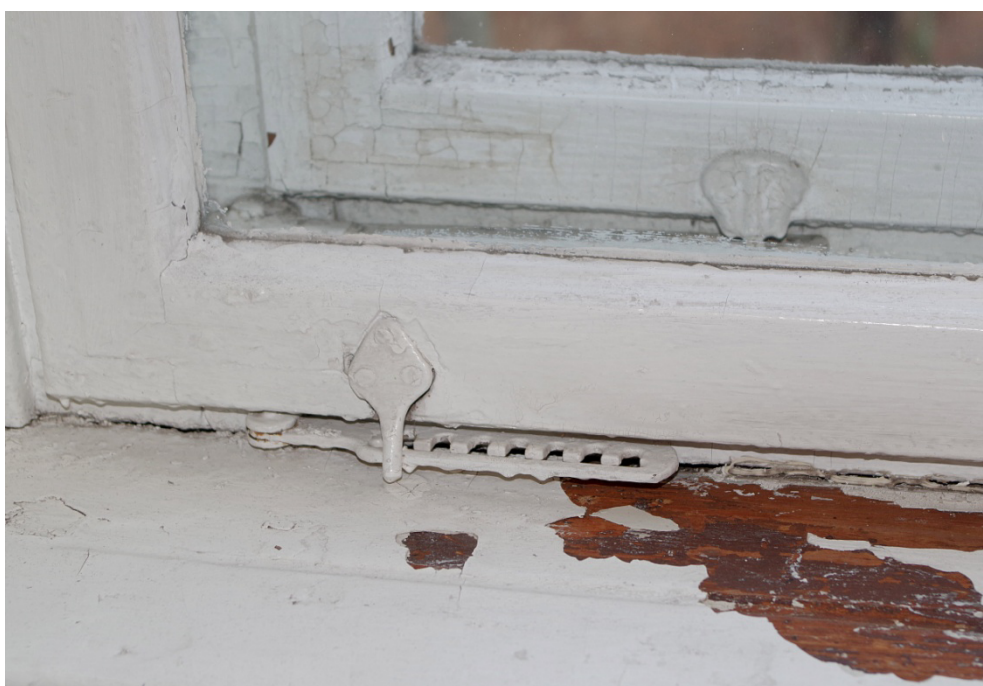
Fot.39. Okno O1/13, widok od strony wewnętrznej. Zbliżenie pokazuje zachowany przytrzymywacz grzebieniowy oraz wtórny haczyk od przytrzymywacza w skrzydle zewnętrznym.

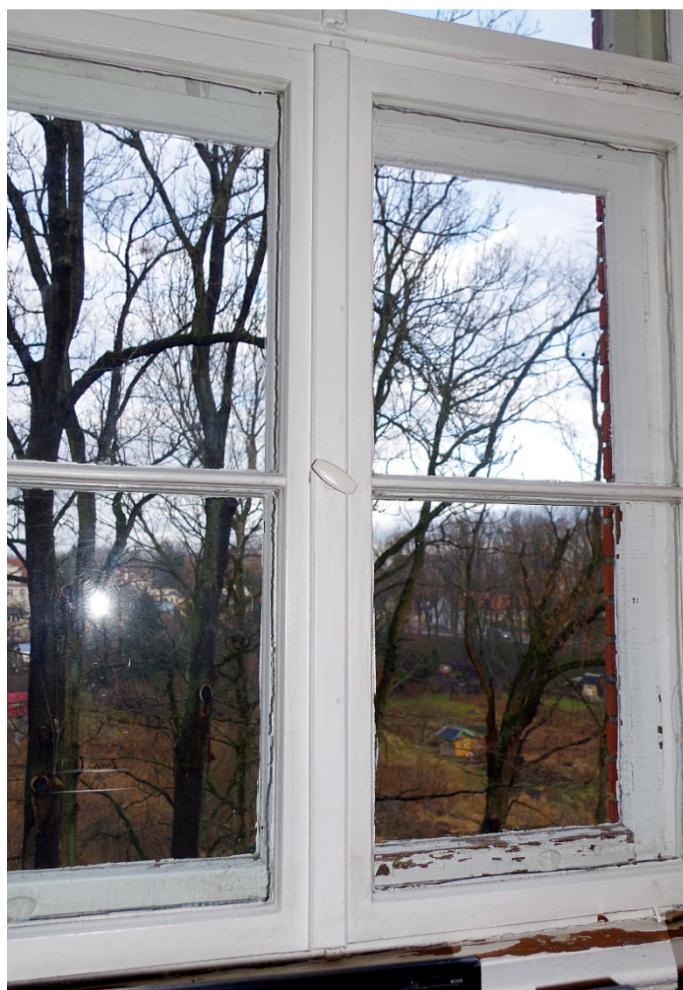
STAN ZACHOWANIA							
	OŚCIEŻNICA	SKRZYDŁA ZEWN.	SKRZYDŁA WEWN.	PARAPET	SYSTEMY ZAMYKANIA	ZAWIASY	KLAMKI
ELEMENTY PIERWOTNE	TAK	TAK	TAK	TAK	TAK	TAK	TAK
ELEMENTY WTÓRNE	-	-	TAK Skrzydło nadślemienia	-	-	-	TAK Skrzydło wewn. nadślemienia
PRZEPROWADZONE PRACE	Kilkukrotne przemalowanie okna bez uprzedniego przygotowania stolarki, zamocowanie klamek jednoramiennych w skrzydle wewn. nadślemienia, wymiana skrzydła nadślemienia.						
ZNISZCZENIA I ICH PRZYCZYNY	Łuszczenie i odspajanie warstw malarskich, zniszczone i wypłukanie słoje elementów zewnętrznych okna, skrzydła zewnętrzne nie domykają się, ubytki kitów szklarskich.						
BRAKI	Przytrzymywacze grzebieniowe - 2 szt., zakrętki skrzydeł nadślemienia, skrzydło nadślemienia wewnętrzne, listwa przemykowa wewnętrznych skrzydeł podślemienia.						
PODSUMOWANIE	OKNO PRZEZNACZA SIĘ DO REKONSTRUKCJI NA WZÓR ORYGINAŁU.

Fot.40. Okno O1/14, widok od strony wewnętrznej. Zbliżenie pokazuje wtórną listwę przemykową w skrzydłach podślemienia.

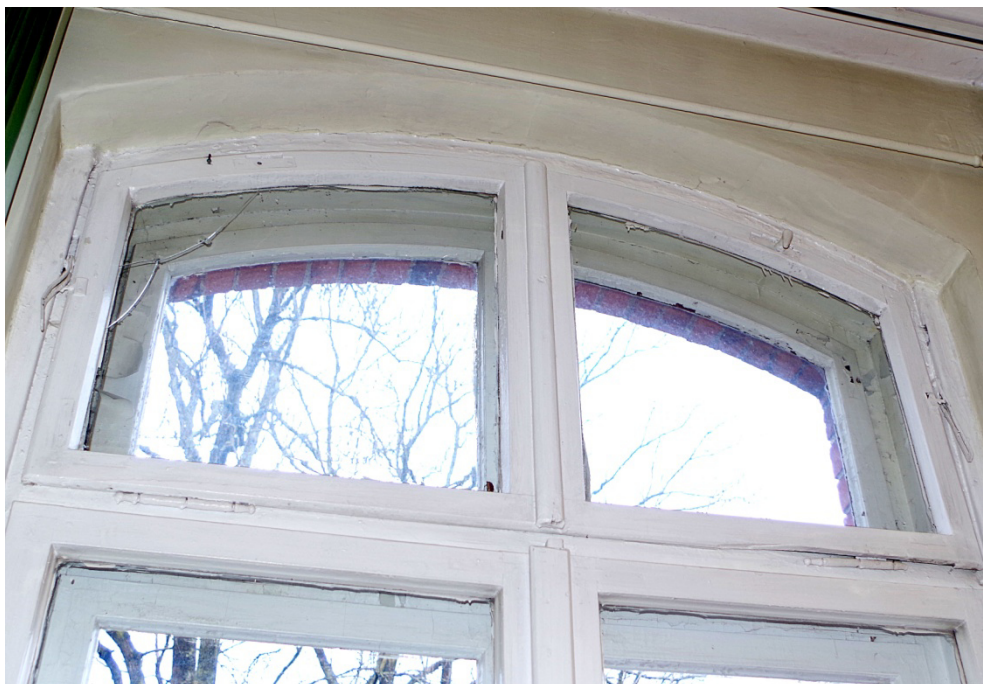
Fot.41. Okno O1/14, widok od strony wewnętrznej. Zbliżenie pokazuje wtórne skrzydło wewnętrzne nadświetlenia oraz wtórne klamki wykonane ze znułu.

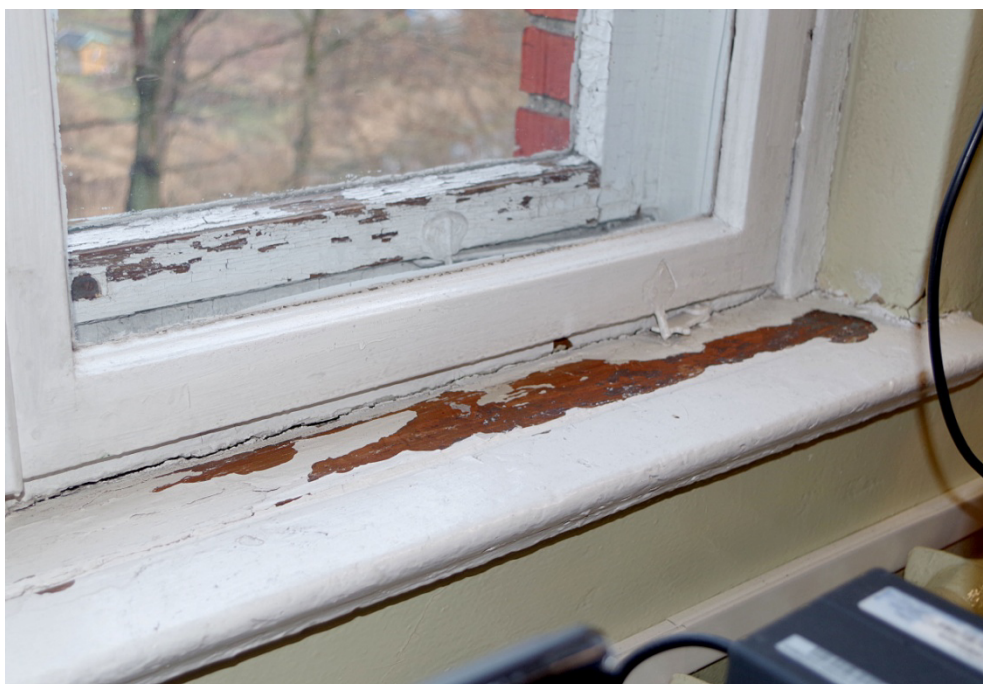
Fot.42. Okno O1/14, widok od strony wewnętrznej. Zbliżenie pokazuje ułamany przytrzymywacz grzebieniowy oraz łuszczące się i odpajające warstwy malarskie.

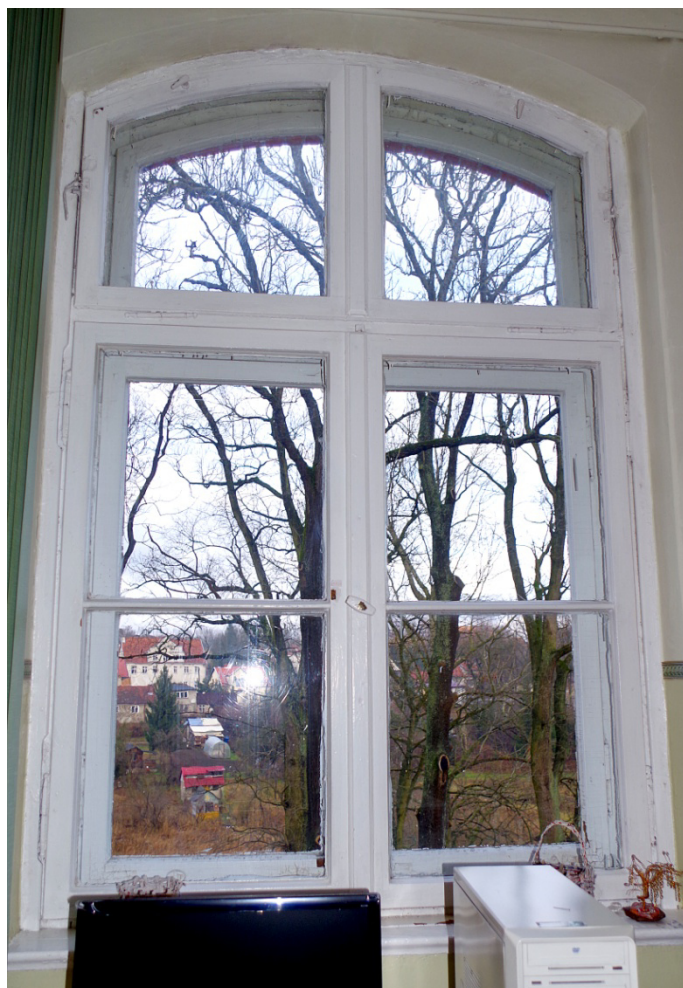
Fot.43. Okno O1/15, widok ogólny od strony wewnętrznej.

STAN ZACHOWANIA							
	OŚCIEŻNICA	SKRZYDŁA ZEW.	SKRZYDŁA WEW.	PARAPET	SYSTEMY ZAMYKANIA	ZAWIASY	KLAMKI
ELEMENTY PIERWOTNE	TAK	TAK	TAK	TAK	TAK	TAK	TAK
ELEMENTY WTÓRNE	-	-	TAK	-	-	-	TAK Skrzydło wew. nadślemienia
PRZEPROWADZONE PRACE	Kilkukrotne przemalowanie okna bez uprzedniego przygotowania stolarki, zamocowanie klamek jednoramiennych w skrzydle wew. nadślemienia.						
ZNISZCZENIA I ICH PRZYCZYNY	Łuszczenie i odspajanie warstw malarskich, drobne ubytki mechaniczne ramiaków, zniszczone i powymieniane przytrzymywacze grzebieniowe, mechanizmy otwierania działają poprawnie, stolarka nie nosi większych śladów uszkodzeń.						
BRAKI	Przytrzymywacze grzebieniowe - 4 szt., zakrętki skrzydeł nadślemienia.						
PODSUMOWANIE	OKNO PRZEZNACZA SIĘ DO KONSERWACJI.

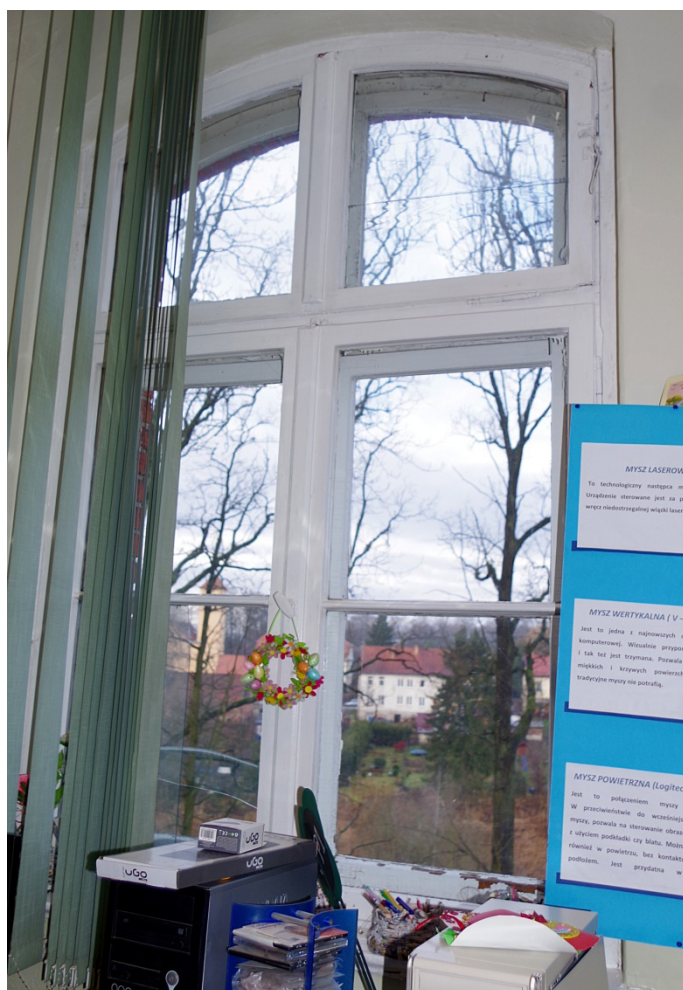
Fot.46. Okno O1/16, widok ogólny od strony wewnętrznej.

STAN ZACHOWANIA							
	OŚCIEŻNICA	SKRZYDŁA ZEW.	SKRZYDŁA WEW.	PARAPET	SYSTEMY ZAMYKANIA	ZAWIASY	KLAMKI
ELEMENTY PIERWOTNE	TAK	TAK	TAK	TAK	TAK	TAK	TAK
ELEMENTY WTÓRNE	-	-	-	-	-	-	TAK Skrzydło wew. nadślemienia
PRZEPROWADZONE PRACE	Kilkukrotne przemalowanie okna bez uprzedniego przygotowania stolarki, zamocowanie klamek jednoramiennych w skrzydle wew. nadślemienia, usunięcie szprosów i zamocowanie dużej tafli szkła.						
ZNISZCZENIA I ICH PRZYCZYNY	Łuszczenie i odspajanie warstw malarskich, drobne ubytki mechaniczne ramiaków, zniszczone i powymieniane przytrzymywacze grzebieniowe, mechanizm baskwilowy skrzydeł zewnętrznych nie działa poprawnie poprzez wypaczenie skrzydeł. Spękania szyb spowodowane naprężeniami drewna.						
BRAKI	Przytrzymywacze grzebieniowe - 4 szt., zakrętki skrzydeł nadślemienia.						
PODSUMOWANIE	OKNO PRZEZNACZA SIĘ DO REKONSTRUKCJI NA WZÓR ORYGINAŁU.

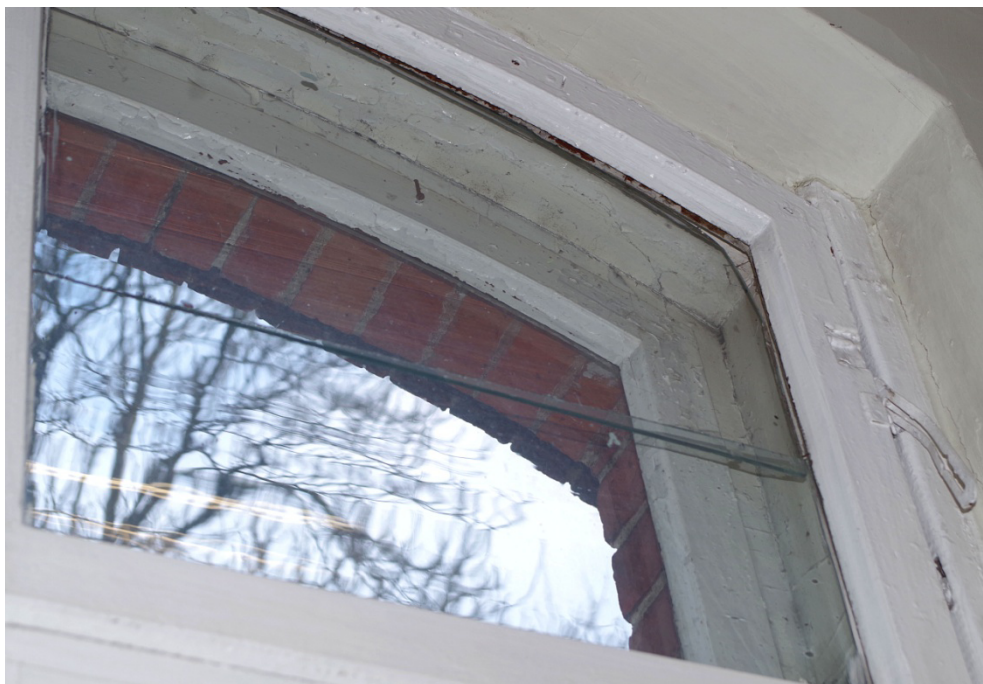
Fot.47. Okno O1/16, widok od strony wewnętrznej. Zbliżenie pokazuje, luźno osadzoną nową szybę składającą się z dwóch części. Szyby nie zakitowano, trzymają ją na sztywno gwoździe co spowodowało, że pękła w narożniku.

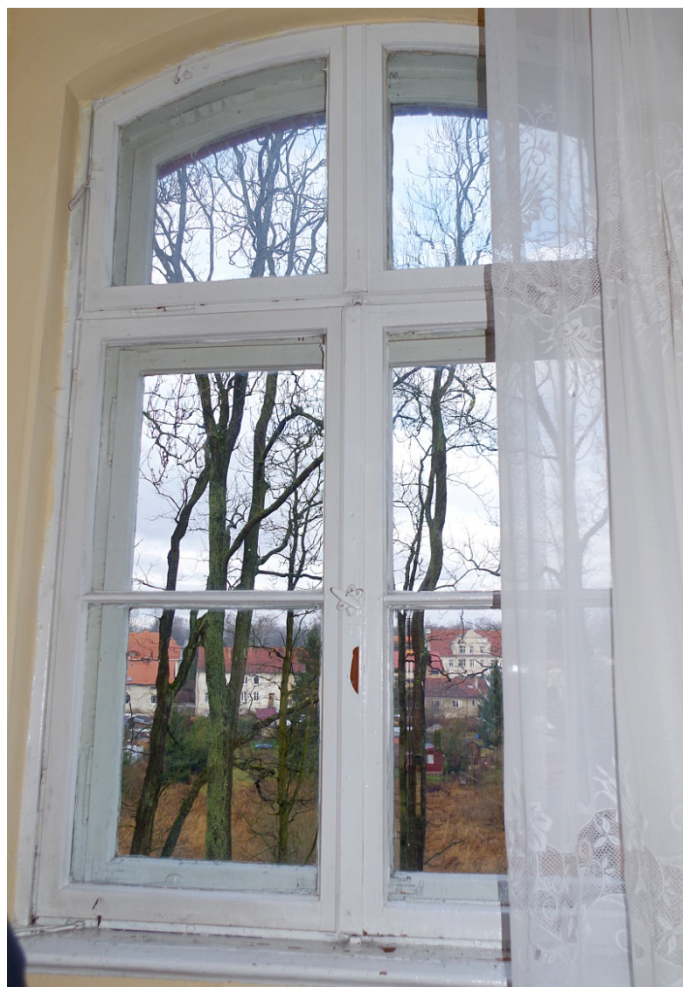
STAN ZACHOWANIA							
	OŚCIEŻNICA	SKRZYDŁA ZEW.	SKRZYDŁA WEW.	PARAPET	SYSTEMY ZAMYKANIA	ZAWIASY	KLAMKI
ELEMENTY PIERWOTNE	TAK	TAK	TAK	TAK	TAK	TAK	TAK
ELEMENTY WTÓRNE	-	-	-	-	-	-	TAK Skrzydła wew.
PRZEPROWADZONE PRACE	Kilkukrotne przemalowanie okna bez uprzedniego przygotowania stolarki, zamocowanie klamek jednoramiennych w skrzydle wew. nadślemienia.						
ZNISZCZENIA I ICH PRZYCZYNY	Okno w ogólnym stanie dobrym, szpros w skrzydle zewnętrznym podślemienia zbutwiały, wykruszył się częściowo i nie trzyma szyby.						
BRAKI	Przytrzymywacze grzebieniowe - 4 szt., zakrętki skrzydeł nadślemienia.						
PODSUMOWANIE	OKNO PRZEZNACZA SIĘ DO KONSERWACJI.

Fot.49. Okno O1/17, widok ogólny od strony wewnętrznej. Brak widocznych uszkodzeń stolarki.

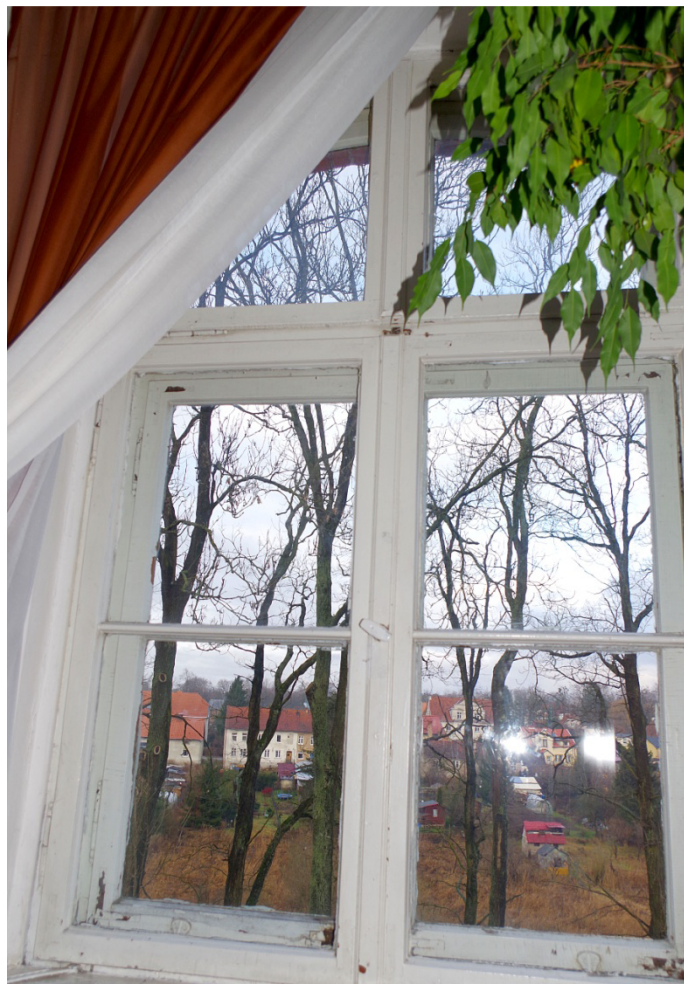
Fot.50. Okno O1/18, widok ogólny od strony wewnętrznej.

STAN ZACHOWANIA							
	OŚCIEŻNICA	SKRZYDŁA ZEW.	SKRZYDŁA WEW.	PARAPET	SYSTEMY ZAMYKANIA	ZAWIASY	KLAMKI
ELEMENTY PIERWOTNE	TAK	TAK	TAK	TAK	TAK	TAK	TAK
ELEMENTY WTÓRNE	-	-	-	-	-	-	TAK Skrzydło wew. nadślemienia
PRZEPROWADZONE PRACE	Kilkukrotne przemalowanie okna bez uprzedniego przygotowania stolarki, zamocowanie klamek jednoramiennych w skrzydle wew. nadślemienia.						
ZNISZCZENIA I ICH PRZYCZYNY	Mocno przesuszone i wypłukane drewno skrzydeł zewnętrznych, kompletnie zbutwiałe i zniszczone okapniki, mechanizm zamykania skrzydeł zewnętrznych nie trafia w uszy co powoduje niedomykanie okna, skrzydła wypaczone. Dolne ramiaki i dolna rama ościeżnicy zbutwiały, drewno rozmiękczyło się.						
BRAKI	Przytrzymywacze grzebieniowe - 4 szt., zakrętki skrzydeł nadślemienia.						
PODSUMOWANIE	OKNO PRZEZNACZA SIĘ DO REKONSTRUKCJI NA WZÓR ORYGINAŁU.

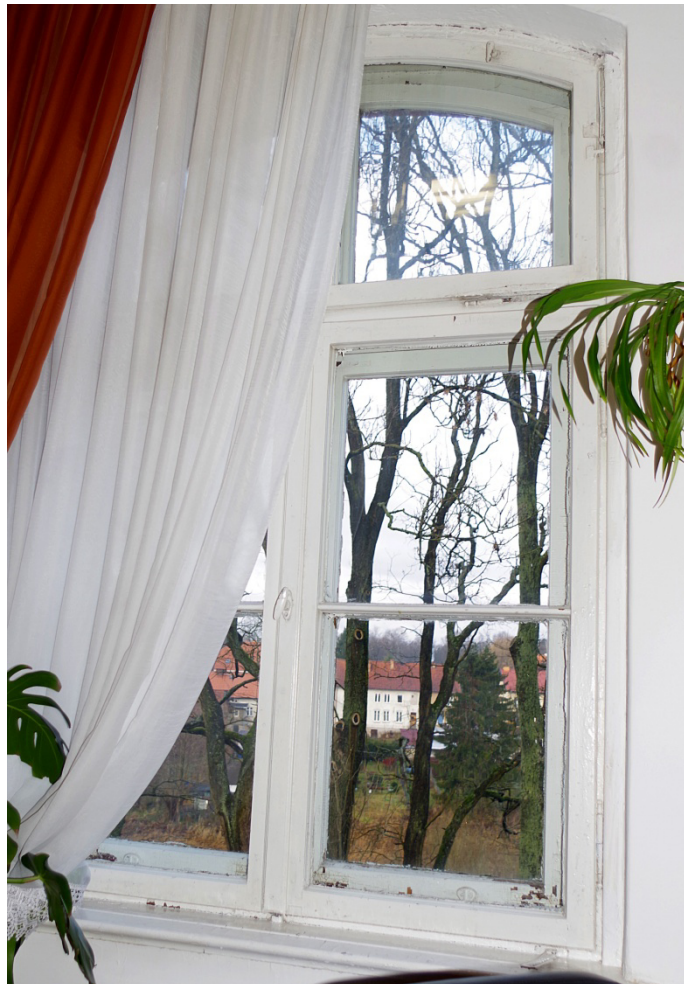
Fot.53. Okno O1/19, widok ogólny od strony wewnętrznej.

STAN ZACHOWANIA							
	OŚCIEŻNICA	SKRZYDŁA ZEW.	SKRZYDŁA WEW.	PARAPET	SYSTEMY ZAMYKANIA	ZAWIASY	KLAMKI
ELEMENTY PIERWOTNE	TAK	TAK	TAK	TAK	TAK	TAK	TAK
ELEMENTY WTÓRNE	-	-	-	-	-	-	TAK Skrzydła wew.
PRZEPROWADZONE PRACE	Kilkukrotne przemalowanie okna bez uprzedniego przygotowania stolarki, zamocowanie klamek jednoramiennych w skrzydłach wewnętrznych, klamki wykonane ze żłalu.						
ZNISZCZENIA I ICH PRZYCZYNY	Mocno przesuszone i wypukane drewno skrzydeł zewnętrznych, zbutwiałe i zniszczone okapniki, mechanizm zamykania skrzydeł zewnętrznych nie trafia w uszy co powoduje niedomykanie okna, skrzydła wypaczone. Dolne ramiaki i dolna rama ościeżnicy zbutwiała.						
BRAKI	Przytrzymywacze grzebieniowe - 4 szt., zakrętki skrzydeł nadślemienia, klamka skrzydeł podślemienia.						
PODSUMOWANIE	OKNO PRZEZNACZA SIĘ DO REKONSTRUKCJI NA WZÓR ORYGINAŁU.
