EKSPERTYZA KONSERWATORSKA ORAZ PROGRAM PRAC KONSERWATORSKICH

PIERWOTNEJ STOLARKI OKIENNEJ
Szkoły Podstawowej nr 1, ul. Zamkowa 26 w Ornecie.

PRACOWNIA ARTHIER
SYLWIA HLIWIADCZYN

MORĄG, styczeń 2019

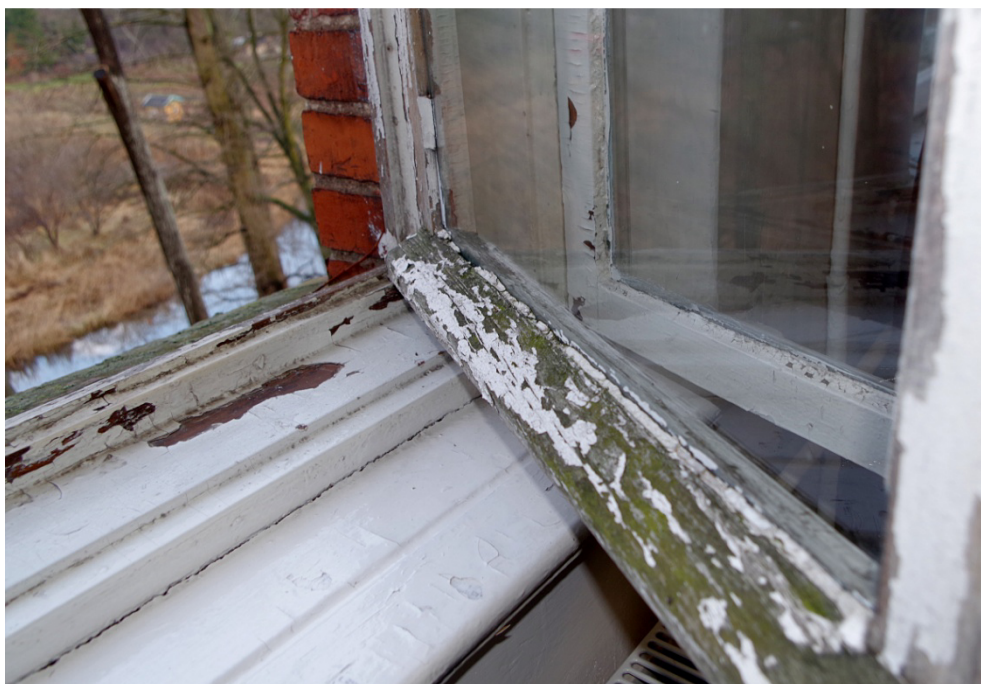
Fot.54. Okno O1/19, widok od strony zewnętrznej. Zbliżenie pokazuje zły stan zachowania okapnika, drewno jest zbutwiałe i zmurszałe, pokryte mikroorganizmami.

7. W razie potrzeby wykonanie flekowania fragmentów stolarki przy pomocy wysezonowanego drewna tego samego gatunku. Zaleca się wymianę okapników, których drewno jest mocno wypłukane i wysuszone lub w dużym stopniu zawilgocone.

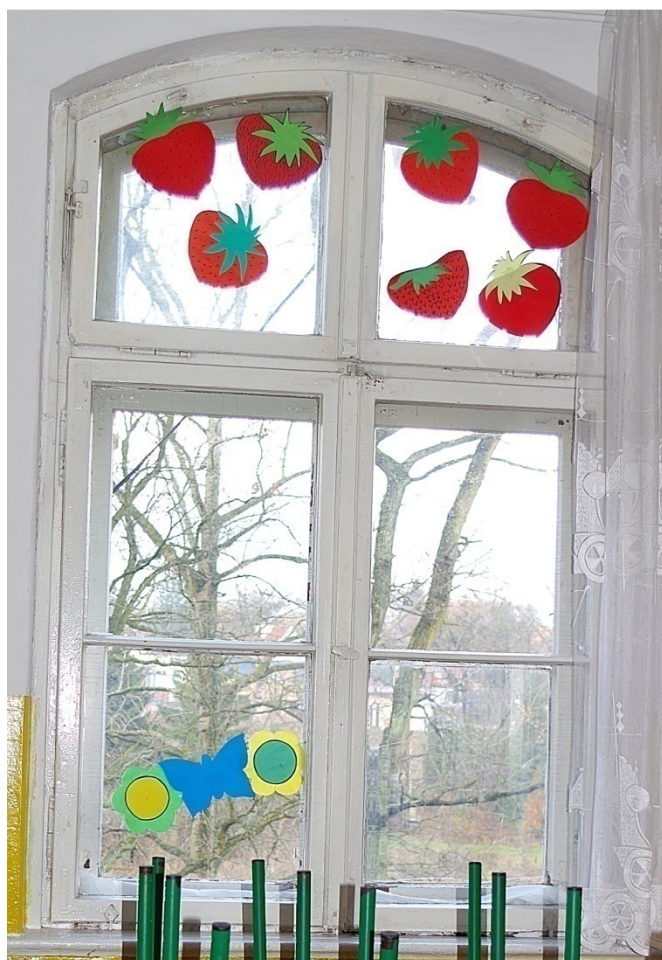
Fot.56. Okno O1/20, widok ogólny od strony wewnętrznej.

STAN ZACHOWANIA							
	OŚCIEŻNICA	SKRZYDŁA ZEW.	SKRZYDŁA WEW.	PARAPET	SYSTEMY ZAMYKANIA	ZAWIASY	KLAMKI
ELEMENTY PIERWOTNE	TAK	TAK	TAK	TAK	TAK	TAK	TAK
ELEMENTY WTÓRNE	-	-	-	-	-	-	TAK Skrzydła wew. nadślemienia
PRZEPROWADZONE PRACE	Kilkukrotne przemalowanie okna bez uprzedniego przygotowania stolarki, zamocowanie klamek jednoramiennych w skrzydłach wewnętrznych, klamki wykonane ze zła.						
ZNISZCZENIA I ICH PRZYCZYNY	Mocno przesuszone i wypłukane drewno skrzydeł zewnętrznych, zbutwiałe i zniszczone okapniki, mechanizm zamykania skrzydeł wewnętrznych nie trafia w uszy co powoduje niedomykanie okna, skrzydła wypaczone. Okno domykane gwoździami, ubytki mechaniczne narożników skrzydeł. Dolne ramiaki i dolna rama ościeżnicy zawilgocone. Duże ubytki kitów szklarskich przyczyniły się do destrukcji ramiaków i szprosów.						
BRAKI	Przytrzymywacze grzebieniowe - 4 szt., zakrętki skrzydeł nadślemienia.

PODSUMOWANIE	OKNO PRZEZNACZA SIĘ DO REKONSTRUKCJI NA WZÓR ORYGINAŁU.

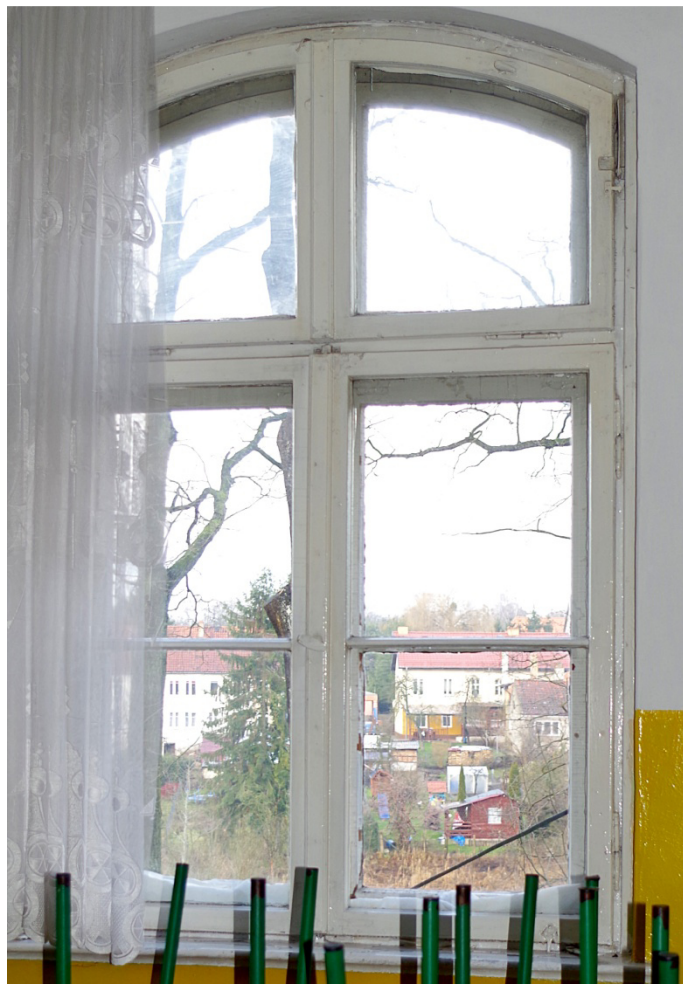
Fot.59. Okno O1/21, widok ogólny od strony wewnętrznej.

STAN ZACHOWANIA							
	OŚCIEŻNICA	SKRZYDŁA ZEW.	SKRZYDŁA WEW.	PARAPET	SYSTEMY ZAMYKANIA	ZAWIASY	KLAMKI
ELEMENTY PIERWOTNE	TAK	TAK	TAK	TAK	TAK	TAK	TAK
ELEMENTY WTÓRNE	-	-	-	-	-	-	TAK Skrzydła wew. nadślemienia
PRZEPROWADZONE PRACE	Kilkukrotne przemalowanie okna bez uprzedniego przygotowania stolarki, zamocowanie klamek jednoramiennych w skrzydłach wewnętrznych, klamki wykonane ze żłalu.						
ZNISZCZENIA I ICH PRZYZYNY	Mocno przesuszone i wypłukane drewno skrzydeł zewnętrznych, zbutwiałe i zniszczone okapniki, całkowicie odkształcone skrzydło nadślemienia, naprężenia i wypaczenie skrzydeł podślemienia, które spowodowały pęknięcie ramiaka skrzydła podślemienia, braki kitów szklarskich.						
BRAKI	Przytrzymywacze grzebieniowe - 3 szt., zakrętki skrzydeł nadślemienia.						
PODSUMOWANIE	OKNO PRZEZNACZA SIĘ DO REKONSTRUKCJI NA WZÓR ORYGINAŁU.

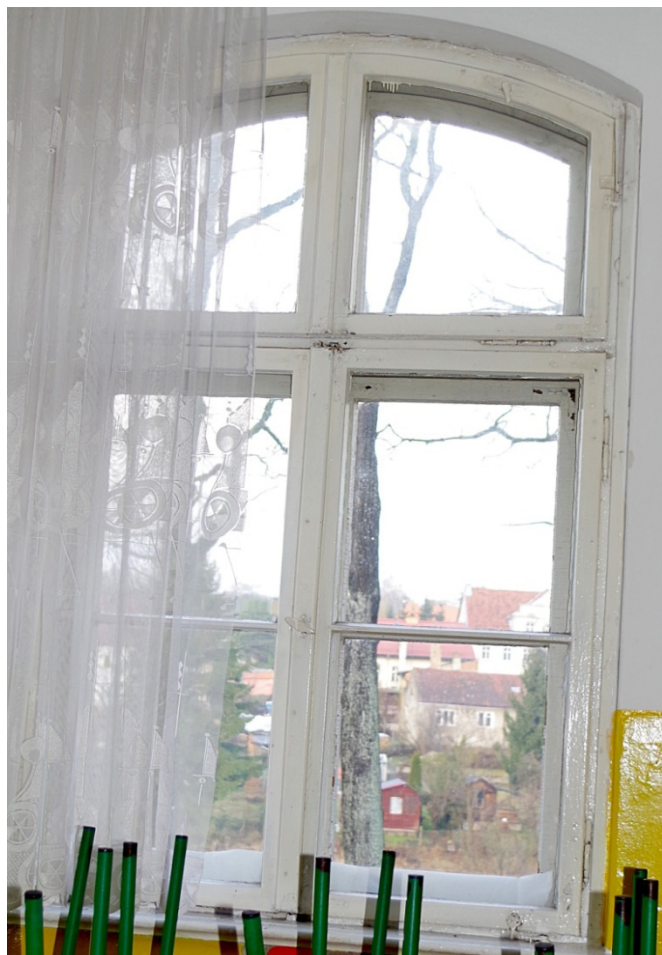
STAN ZACHOWANIA							
	OŚCIEŻNICA	SKRZYDŁA ZEW.	SKRZYDŁA WEW.	PARAPET	SYSTEMY ZAMYKANIA	ZAWIASY	KLAMKI
ELEMENTY PIERWOTNE	TAK	TAK	TAK	TAK	TAK	TAK	TAK
ELEMENTY WTÓRNE	-	-	TAK Skrzydło prawe podślemienia	-	TAK Skrzydło prawe podślemienia	TAK Skrzydło prawe podślemienia	TAK Skrzydła wew. nadślemienia, skrzydło podślemienia
PRZEPROWADZONE PRACE	Kilkukrotne przemalowanie okna bez uprzedniego przygotowania stolarki, zamocowanie klamek jednoramiennych w skrzydłach wewnętrznych, klamki wykonane ze żalu, zmiana skrzydła podślemienia						
ZNISZCZENIA I ICH PRZYCZYNY	Mocno wypaczone skrzydła podślemienia, baskwile nie trafiają w uszy c o powoduje rozszczelnienie okna. Braki kitów szklarskich powoduje destrukcję drewna skrzydeł zewnętrznych. łuszczenie i odpajanie warstw malarskich.						
BRAKI	Przytrzymywacze grzebieniowe - 4 szt., zakrętki skrzydeł nadślemienia, skrzydło podślemienia - prawe wraz z listwą przymykową i klamką mosiężną.

Fot.62. Okno O1/22, widok ogólny od strony wewnętrznej. Widoczne wtórne skrzydło prawe podślemienia oraz wtórna listwa przymykowa z klamką.

PODSUMOWANIE	OKNO PRZEZNACZA SIĘ DO REKONSTRUKCJI NA WZÓR ORYGINAŁU.

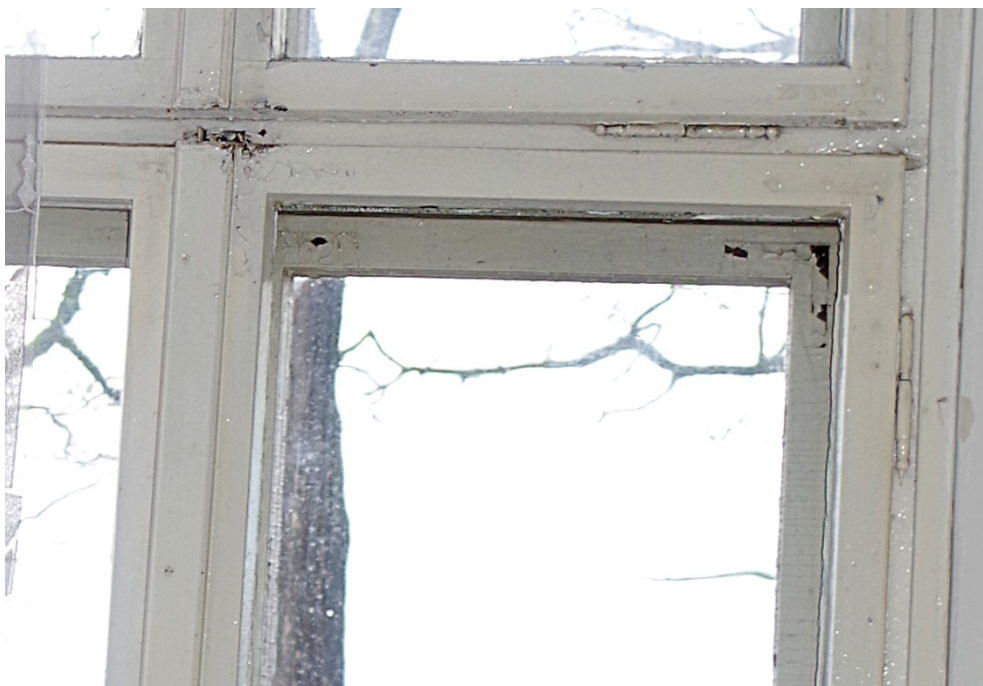
Fot.64. Okno O1/22, widok od strony wewnętrznej. Zbliżenie pokazuje wypaczenie skrzydeł i niedopasowanie skrzydła wtórnego - prawego. Baskwil nie trafia w ucho.

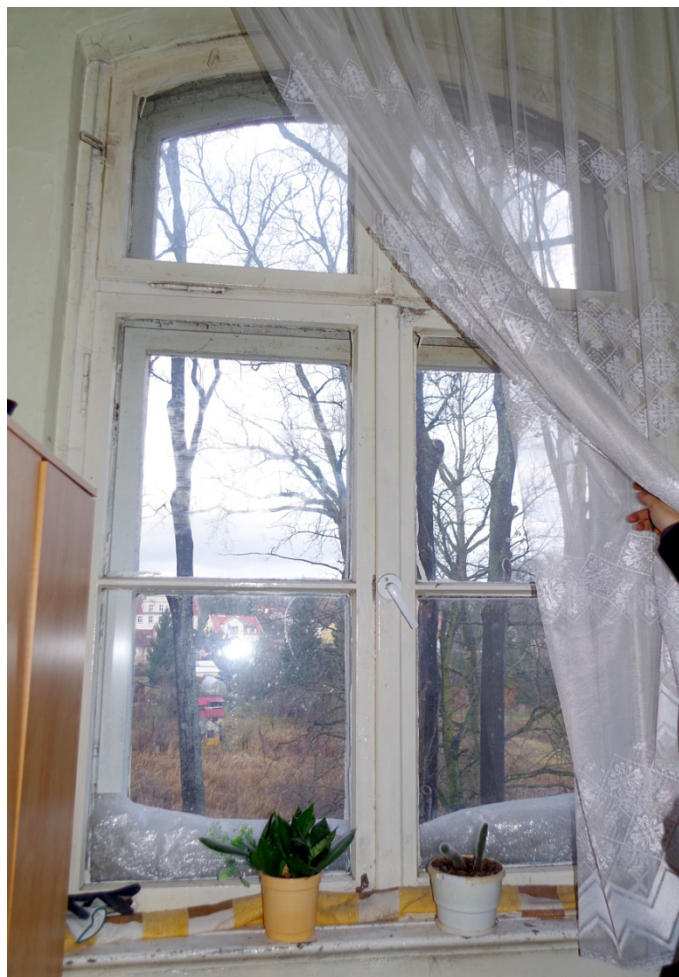
STAN ZACHOWANIA							
	OŚCIEŻNICA	SKRZYDŁA ZEW.	SKRZYDŁA WEW.	PARAPET	SYSTEMY ZAMYKANIA	ZAWIASY	KLAMKI
ELEMENTY PIERWOTNE	TAK	TAK	TAK	TAK	TAK	TAK	TAK
ELEMENTY WTÓRNE	-	-	TAK Skrzydła podślemienia	-	TAK Skrzydło podślemienia	TAK Skrzydło podślemienia	TAK Skrzydła wew. nadślemienia, skrzydło podślemienia
PRZEPROWADZONE PRACE	Kilkukrotne przemalowanie okna bez uprzedniego przygotowania stolarki, zamocowanie klamek jednoramiennych w skrzydłach wewnętrznych, klamki wykonane ze żalu, zmiana skrzydeł podślemienia wraz z listwą przymykową i klamką, zdemonstowanie listwy przymykowej zewnętrznej.						
ZNISZCZENIA I ICH PRZYCZYNY	Mocno wypaczone skrzydła wtórne podślemienia oraz pierwotne zewnętrzne, baskwile nie trafiają w uszy c o powoduje rozszczelnienie okna. Brak kitów szklarskich powoduje destrukcję drewna skrzydeł zewnętrznych. Brak listwy zewnętrznej przymykowej powoduje nieszczelność oraz przenikanie wody opadowej do wnętrza skrzynki. Łuszczenie i odpajanie warstw malarskich.

Fot.65. Okno O1/23, widok ogólny od strony wewnętrznej. Widoczne wtórne skrzydła podślemienia oraz wtórna listwa przymykowa z klamką.

BRAKI	Przytrzymywacze grzebieniowe - 4 szt., zakrętki skrzydeł nadślemienia, 2 skrzydła podślemienia wraz z listwą przymykową i klamką mosiężną, listwa przymykowa zewnętrzna skrzydeł podślemienia.						
PODSUMOWANIE	OKNO PRZEZNACZA SIĘ DO REKONSTRUKCJI NA WZÓR ORYGINAŁU.

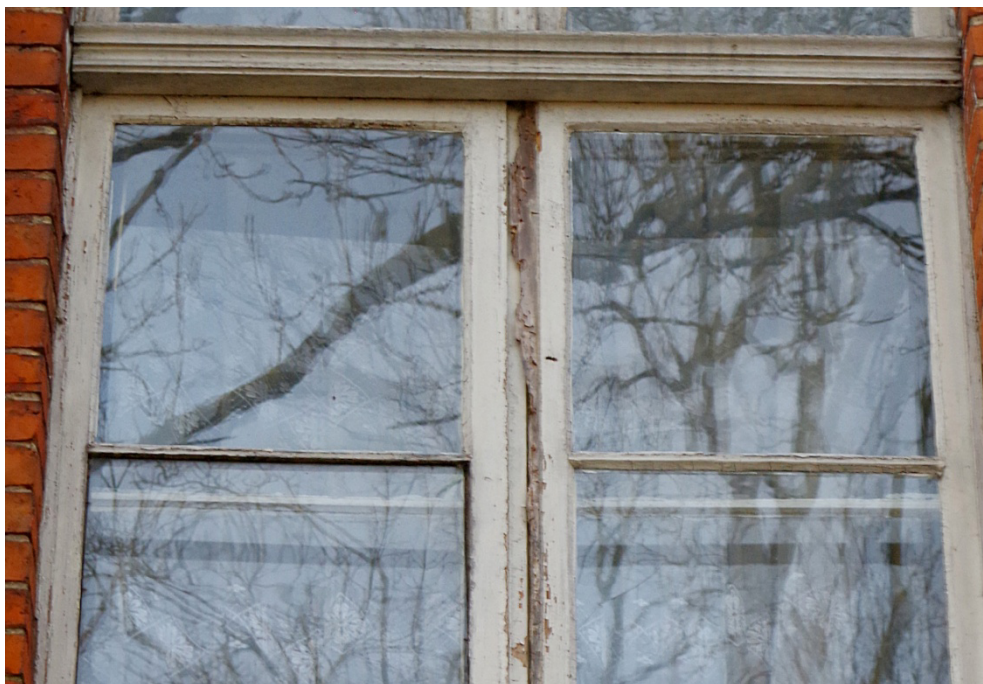
Fot.66. Okno O1/23, widok od strony zewnętrznej. Zbliżenie pokazuje brak listwy przymykowej oraz brak kitów szklarskich. Woda opadowa osiada na szprosach oraz dostaje się do wnętrza skrzynki.

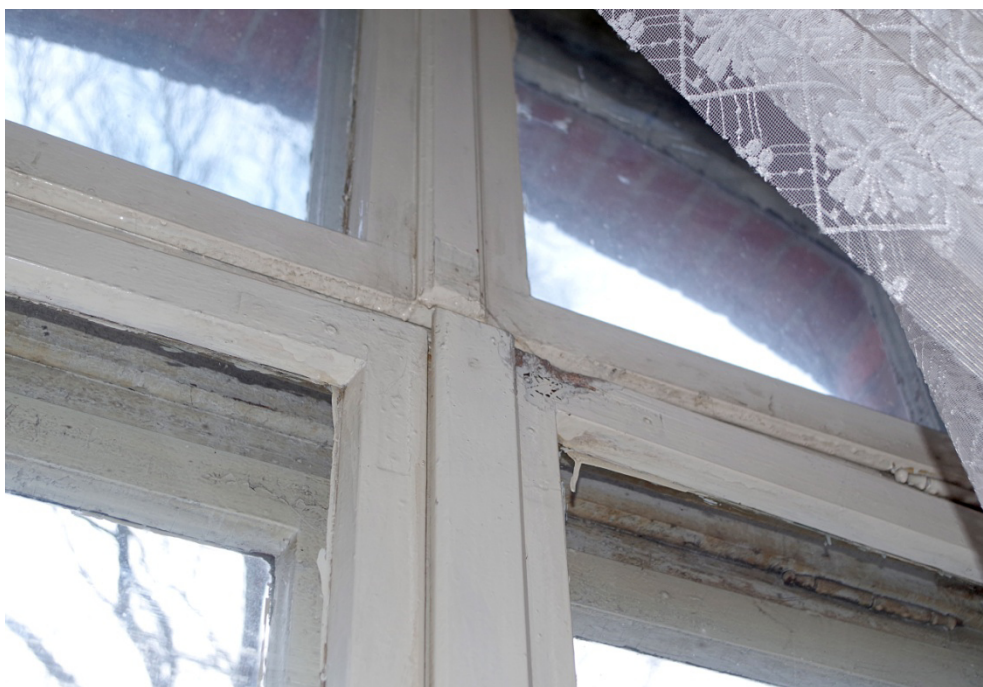
Fot.67. Okno O1/23, widok od strony wewnętrznej. Zbliżenie pokazuje, wtórne wypaczone skrzydła podślemienia wraz z uproszczoną listwą przymykową.

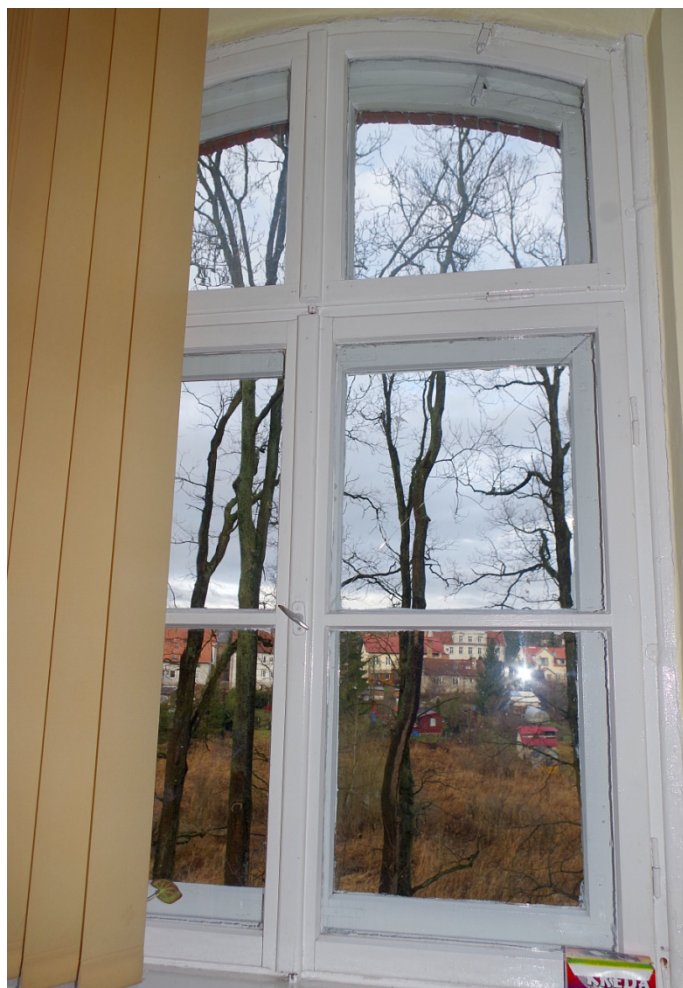
STAN ZACHOWANIA							
	OŚCIEŻNICA	SKRZYDŁA ZEWN.	SKRZYDŁA WEWN.	PARAPET	SYSTEMY ZAMYKANIA	ZAWIASY	KLAMKI
ELEMENTY PIERWOTNE							
ELEMENTY WTÓRNE	TAK	TAK	TAK	TAK	TAK	TAK	TAK
PRZEPROWADZONE PRACE	Okno wtórne						
	Okno wymienione na zbliżone do oryginału, nie posiada profilowanych krawędzi ramiaków i ślemię w innej formie. Różnią się także okucia, forma listew przemykowych uproszczona bez profilowań.						
PODSUMOWANIE	OKNO WTÓRNE PRZEZNACZA SIĘ DO REKONSTRUKCJI NA WZÓR ORYGINAŁU.

Fot.68. Okno O1/24, widok ogólny na wtórne okno od strony wewnętrznej.

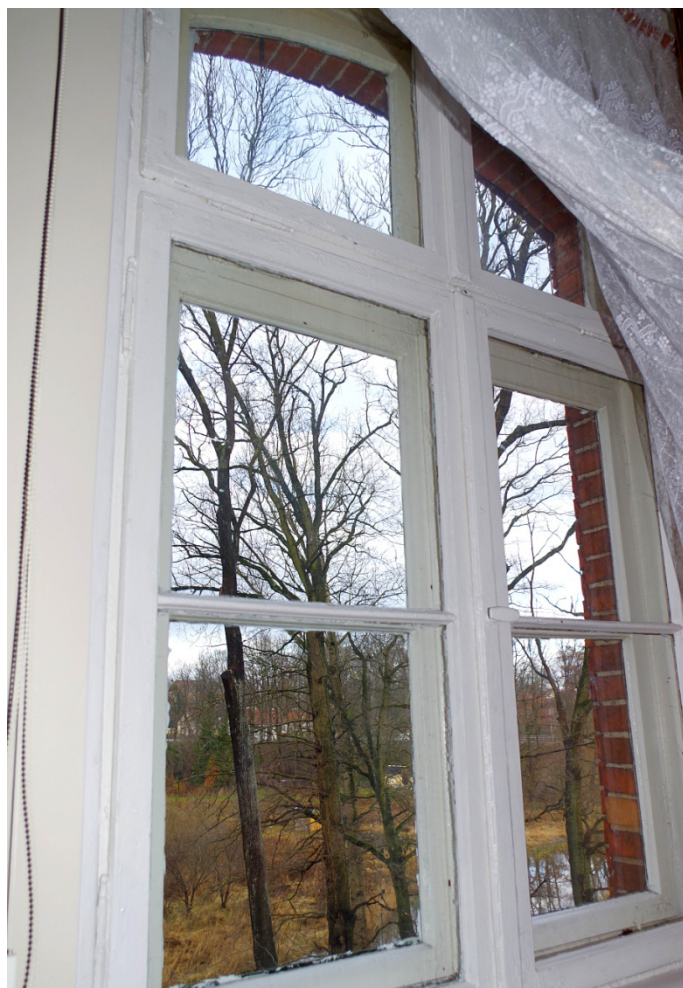
STAN ZACHOWANIA							
	OŚCIEŻNICA	SKRZYDŁA ZEW.	SKRZYDŁA WEW.	PARAPET	SYSTEMY ZAMYKANIA	ZAWIASY	KLAMKI
ELEMENTY PIERWOTNE	TAK	TAK	TAK	TAK	TAK	TAK	TAK
ELEMENTY WTÓRNE	-	-	-	-	-	-	TAK Skrzydła wew. nadślemienia
PRZEPROWADZONE PRACE	Kilkukrotne przemalowanie okna bez uprzedniego przygotowania stolarki, zamocowanie klamek jednoramiennych w skrzydłach wewnętrznych.						
ZNISZCZENIA I ICH PRZYCZYNY	Okno w ogólnym stanie dobrym bez większych śladów ubytków, sprawne systemy zamykania.						
BRAKI	Przytrzymywacze grzebieniowe - 2 szt., zakrętki skrzydeł nadślemienia						
PODSUMOWANIE	OKNO PRZEZNACZA SIĘ DO KONSERWACJI.

Fot.69. Okno O1/25, widok ogólny na dobrze zachowaną stolarkę okienną od strony wewnętrznej.

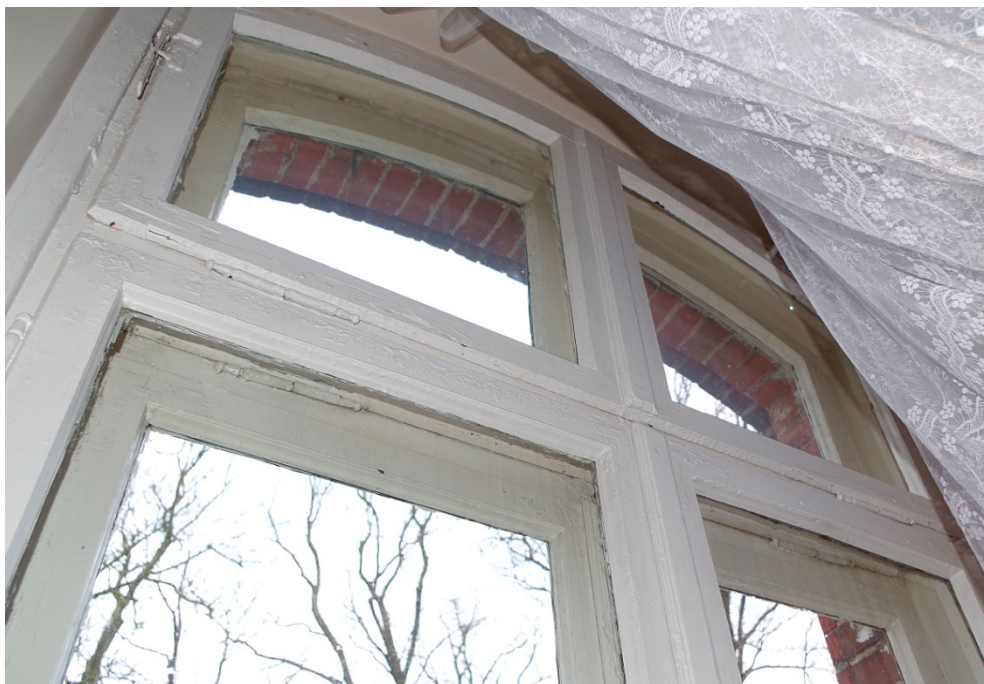
Fot.70. Okno O1/25, widok od strony wewnętrznej. Zbliżenie pokazuje wtórne przytrzymywacze w skrzydle nadświetlenia i brak zakrętki zamykającej okno.

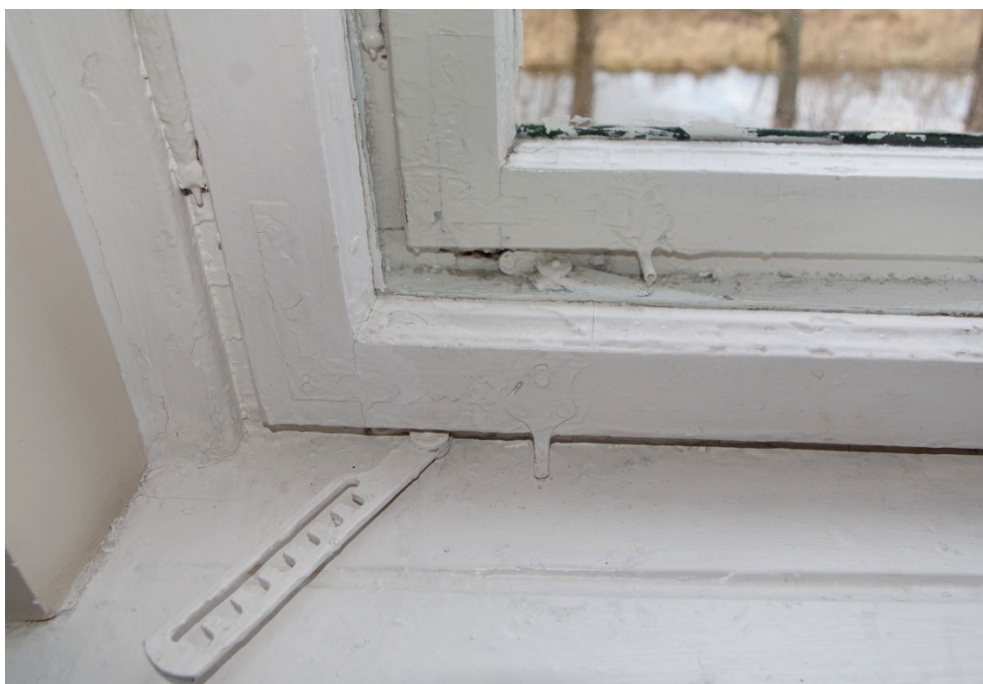
Fot.71. Okno O1/25, widok od strony wewnętrznej. Zbliżenie pokazuje zachowany przytrzymywacz grzebieniowy w skrzydle wewnętrznym.

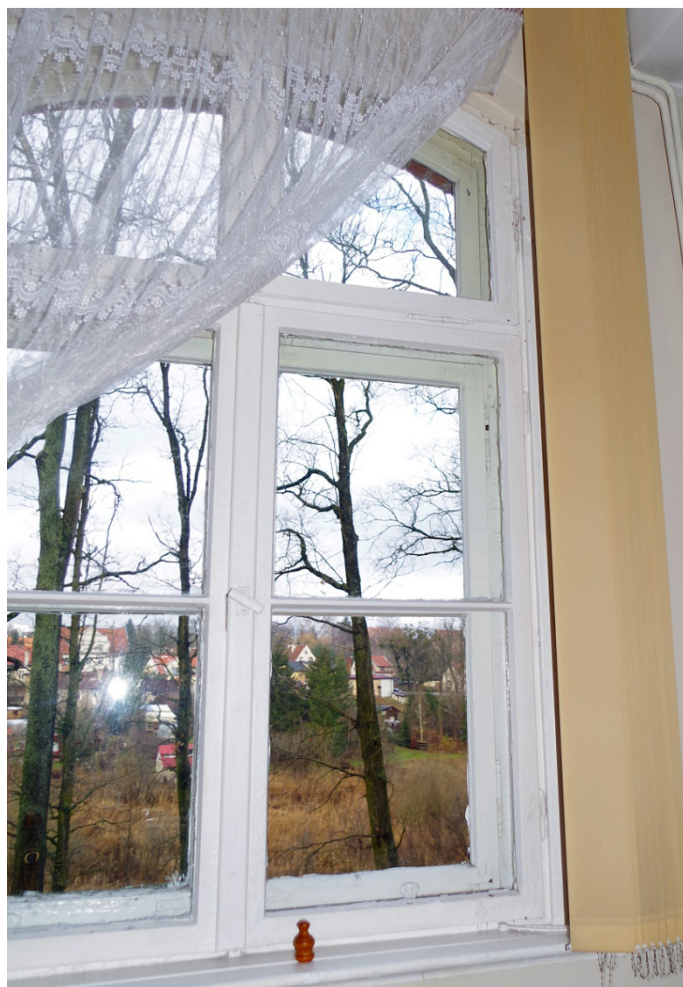
STAN ZACHOWANIA							
	OŚCIEŻNICA	SKRZYDŁA ZEW.	SKRZYDŁA WEW.	PARAPET	SYSTEMY ZAMYKANIA	ZAWIASY	KLAMKI
ELEMENTY PIERWOTNE	TAK	TAK	TAK	TAK	TAK	TAK	TAK
ELEMENTY WTÓRNE	-	-	TAK Skrzydła podślemienia	-	TAK Skrzydło podślemienia	TAK Skrzydło podślemienia	TAK Skrzydła wew. nadślemienia, skrzydło podślemienia
PRZEPROWADZONE PRACE	Kilkukrotne przemalowanie okna bez uprzedniego przygotowania stolarki, zamocowanie klamek jednoramiennych w skrzydłach wewnętrznych, klamki wykonane ze żalu, zmiana skrzydeł podślemienia wraz z listwą przymykową i klamką.						
ZNISZCZENIA I ICH PRZYCZYNY	Mocno wypaczone skrzydła wtórne podślemienia oraz pierwotne zewnętrzne, baskwile nie trafiają w uszy c o powoduje rozszczelnienie okna. Brak kitów szklarskich powoduje destrukcję drewna skrzydeł zewnętrznych. Łuszczenie i odspajanie warstw malarskich.						
BRAKI	Przytrzymywacze grzebieniowe - 2 szt., zakrętki skrzydeł nadślemienia, 2 skrzydła podślemienia wraz z listwą przymykową i klamką mosiężną.

Fot.72. Okno O1/26, widok ogólny na okno od strony wewnętrznej. Widoczne wtórne skrzydła podślemienia.

PODSUMOWANIE	OKNO PRZEZNACZA SIĘ DO REKONSTRUKCJI NA WZÓR ORYGINAŁU.

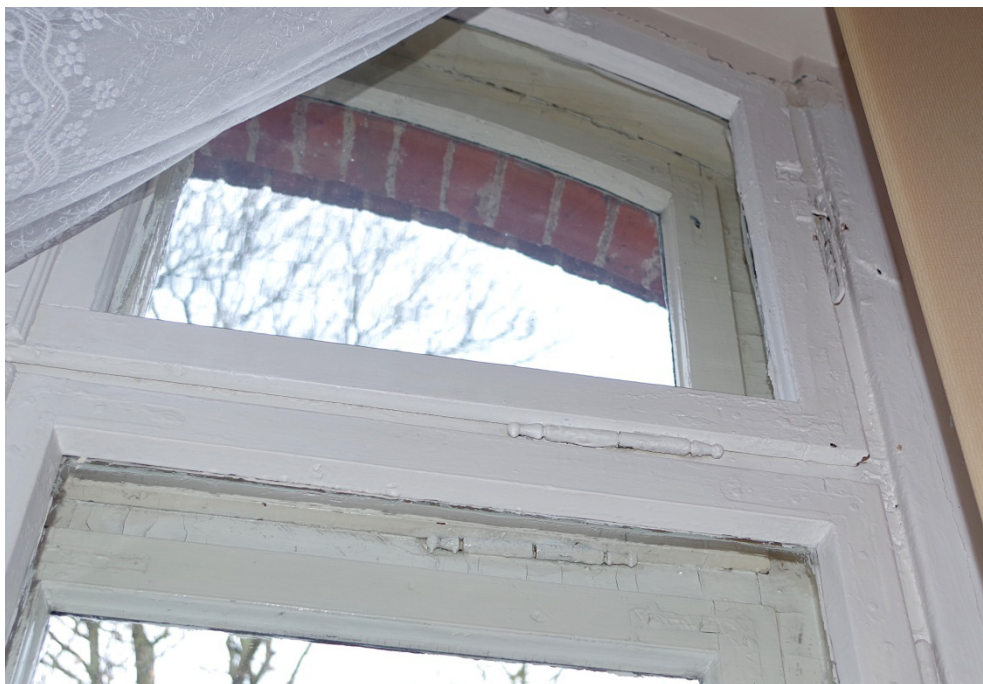
Fot.73. Okno O1/26, widok od strony wewnętrznej. Zbliżenie pokazuje wtórne przytrzymywacze grzebieniowe w skrzydle nadślemienia, oraz uproszczona forma ramiaka skrzydła podślemienia.

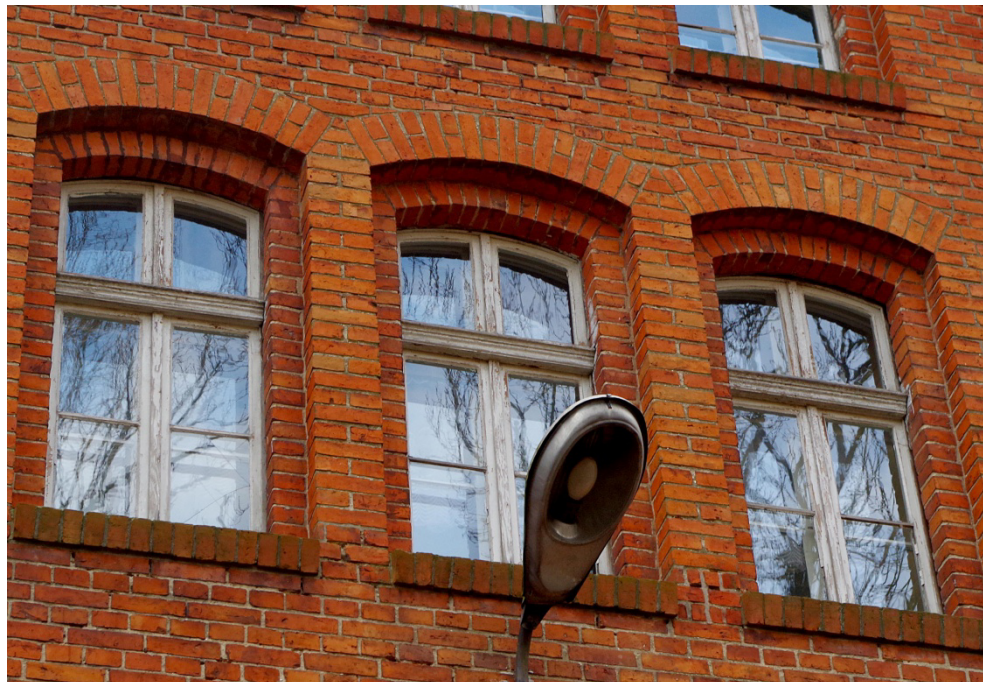
STAN ZACHOWANIA							
	OŚCIEŻNICA	SKRZYDŁA ZEW.	SKRZYDŁA WEW.	PARAPET	SYSTEMY ZAMYKANIA	ZAWIASY	KLAMKI
ELEMENTY PIERWOTNE	TAK	-	-	TAK	-	-	-
ELEMENTY WTÓRNE	-	TAK	TAK	-	TAK	TAK	TAK
PRZEPROWADZONE PRACE	Wymiana wszystkich skrzydeł, kilkukrotne przemalowanie.						
ZNISZCZENIA I ICH PRZYCZYNY	Wszystkie okna typu O2 zawierają niewiele pierwotnej substancji, wtórne skrzydła nie powtarzają pierwotnych profilowań.						
BRAKI	Wszystkie skrzydła wraz z okuciami.						
PODSUMOWANIE	WSZYSTKIE OKNA PRZEZNACZA SIĘ DO REKNSTRUKCJI NA WZÓR ORYGINAŁU.

Fot.75. Okna typu O2 w elewacji tylnej, widok od strony zewnętrznej. Widoczne pierwotne ślężona oraz wtórne skrzydła z uproszczonymi listwami przymykowymi.

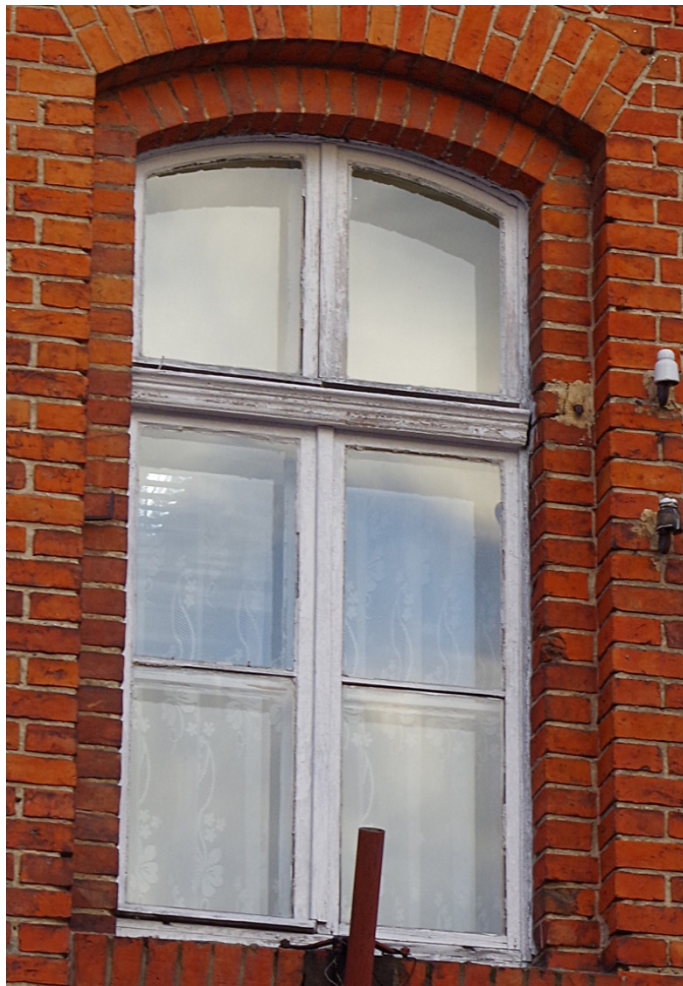
Fot.76. Okno typu O2 w elewacji frontowej, widok od strony zewnętrznej. Widoczne pierwotne ślepię oraz wtórne skrzydła z uproszczonymi listwami przymykowymi.

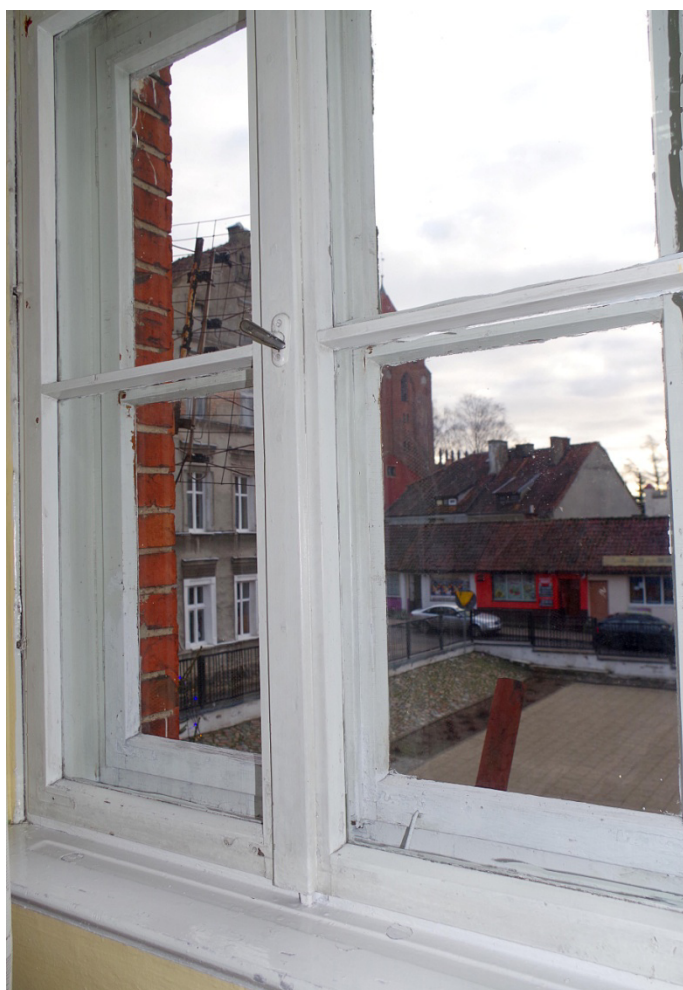
Fot.77. Okna typu O2 w elewacji frontowej, widok od strony wewnętrznej. Zbliżenie na skrzydła pokazuje brak profilowań krawędzi ramiaków, uproszczone listwy oraz klamkę ze znalu.

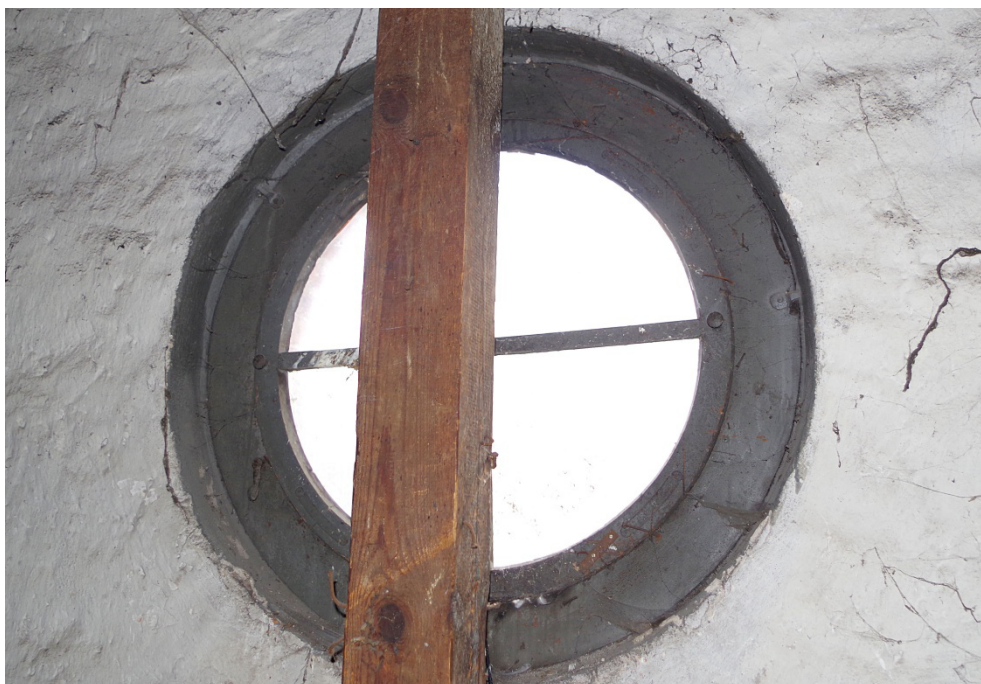
Fot.78. Okno 03, widok ogólny od strony wewnętrznej.

STAN ZACHOWANIA							
	OŚCIEŻNICA	SKRZYDŁA ZEW.	SKRZYDŁA WEW.	PARAPET	SYSTEMY ZAMYKANIA	ZAWIASY	KLAMKI
ELEMENTY PIERWOTNE	TAK	TAK			TAK		TAK gałki
ELEMENTY WTÓRNE	-	-			-		-
PRZEPROWADZONE PRACE	Przemalowanie okna, zamocowanie gwoździ domykających skrzydło.						
ZNISZCZENIA I ICH PRZYCZYNY	Brak kitów szklarskich powoduje niszczenie drewna szprosów.						
BRAKI	Brak dwóch zakrętek zamykających skrzydło.						
PODSUMOWANIE	OKNO PRZEZNACZA SIĘ DO KONSERWACJI.

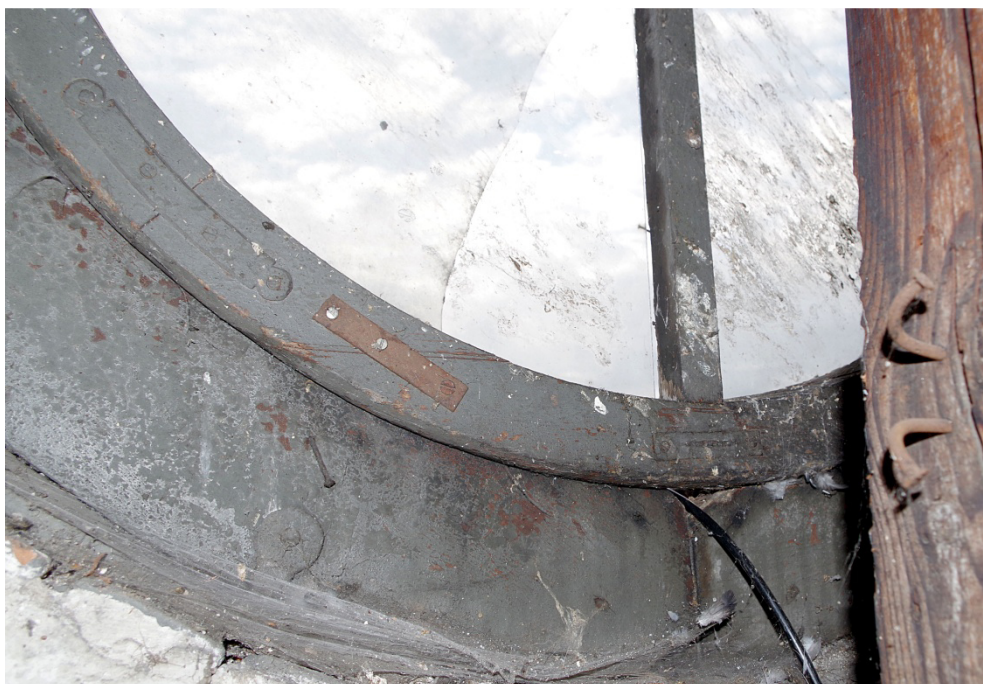
Fot.79. Okno O3, widok od strony wewnętrznej. Zbliżenie pokazuje pierwotne ozdobne blaszki wzmacniające połączenia ramiaka oraz kotwę mocującą ościeżnicę do muru.

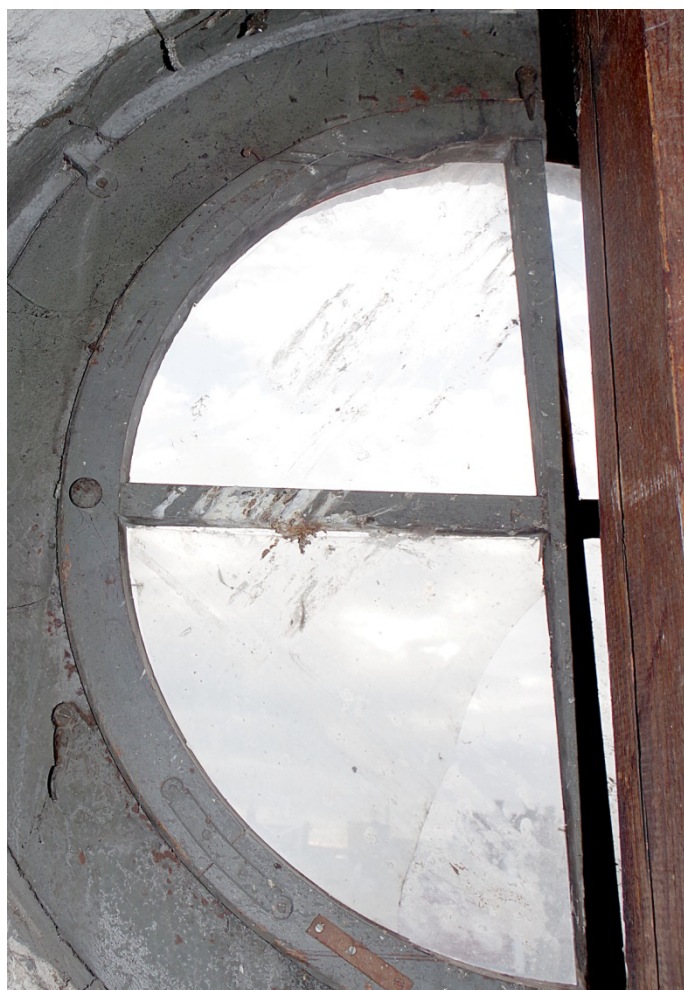
Fot.80. Okno O3, widok od strony wewnętrznej. Zbliżenie pokazuje zachowaną gałkę służącą do wyjmowania okna oraz dwie zakrętki zamykające skrzydło.

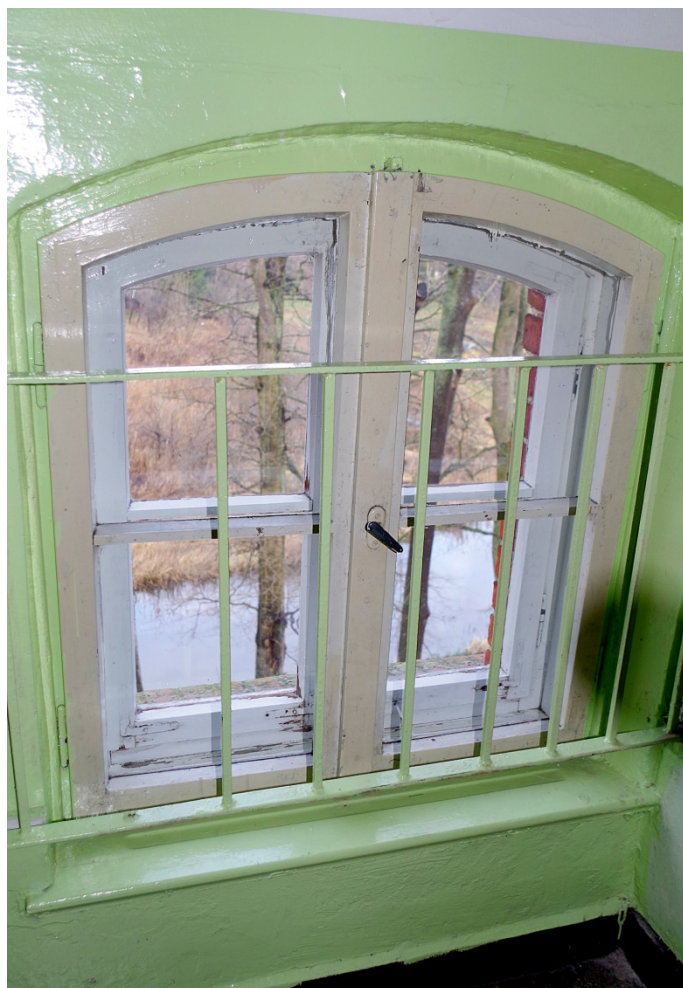
TYP	LOKALIZACJA	
O4/1-3	ELEWACJA TYLNA, I PIĘTRO, OŚ 5-7

STAN ZACHOWANIA							
	OŚCIEŻNICA	SKRZYDŁA ZEW.	SKRZYDŁA WEW.	PARAPET	SYSTEMY ZAMYKANIA	ZAWIASY	KLAMKI
ELEMENTY PIERWOTNE	-	-	-	-	-	-	-
ELEMENTY WTÓRNE	TAK	TAK	TAK	TAK	TAK	TAK	TAK
PRZEPROWADZONE PRACE	Wymiana pierwotnych stolarek, na współczesne, zbliżone formą do oryginału						
	Okna posiadają uproszczoną formę oraz okucia z lat powojennych. Zawiasy czopowe zaokrąglone od góry i klamki równoramienne ze znanu. Ramiaki i szprosły są bardzo grube, nie posiadają profilowań. Listwy uproszczone bez subtelnych detali na krawędziach. <u>OKNA WTÓRNE</u>						
PODSUMOWANIE	WSZYSTKIE OKNA PRZEZNACZA SIĘ DO REKNSTRUKCJI, WZORUJĄC SIĘ NA ORYGINALNYCH STOLARKACH.

Fot.81. Okno typu O4, widok ogólny od strony wewnętrznej. Stolarstwo jest wtórne, uproszczone, wzorowane na okno pierwotne.

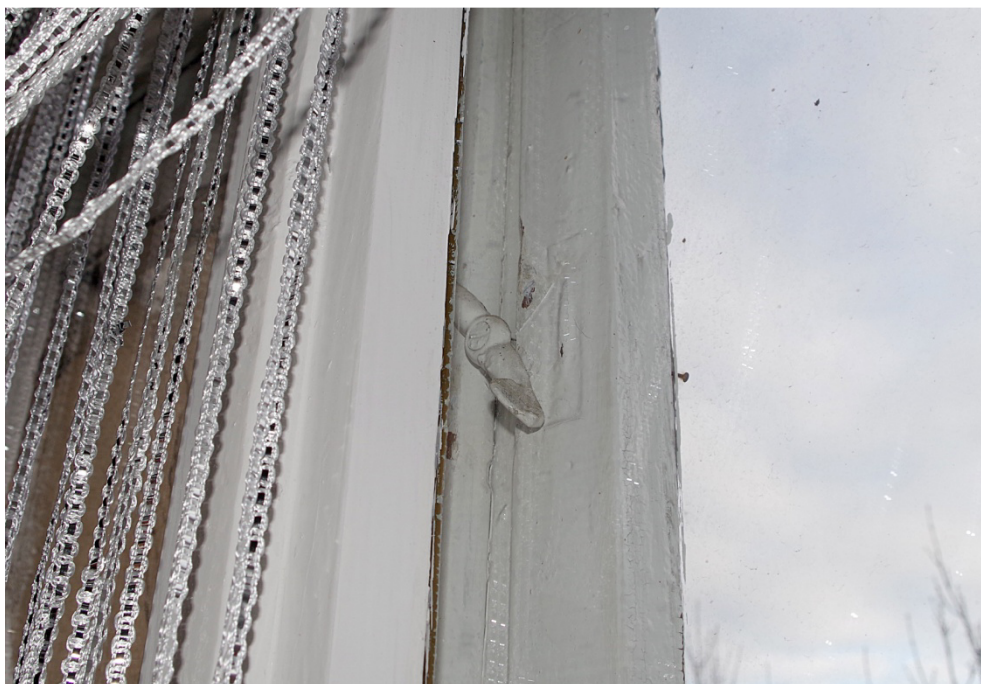
Fot.83. Okno typu O5/1, widok od strony wewnętrznej. Zbliżenie pokazuje pierwotną zakrętkę dwuskrzydłkową zamocowaną w stałym słupku.

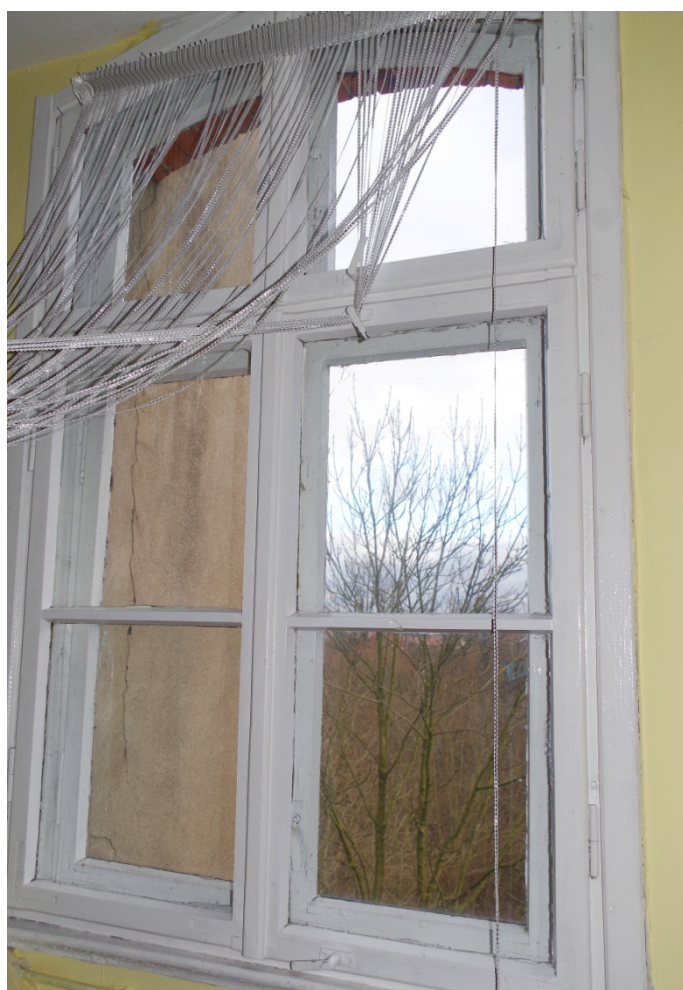
Fot.84. Okno typu 05/2, widok ogólny od strony wewnętrznej.

STAN ZACHOWANIA							
	OŚCIEŻNICA	SKRZYDŁA ZEW.	SKRZYDŁA WEW.	PARAPET	SYSTEMY ZAMYKANIA	ZAWIASY	KLAMKI
ELEMENTY PIERWOTNE	TAK	TAK	-	TAK	TAK	TAK	-
ELEMENTY WTÓRNE	-	-	TAK	-	TAK Skrzydła wew.	TAK Skrzydła wew.	TAK Skrzydła wew.
PRZEPROWADZONE PRACE	Kilukrotnie przemalowanie okna bez uprzedniego przygotowania stolarki, zmiana skrzydeł wewnętrznych, usunięcie szyb w skrzydłach zewnętrznych.						
ZNISZCZENIA I ICH PRZYCZYNY	Z powodu braku szyb w skrzydłach zewnętrznych, zniszczeniu uległo drewno ramiaków oraz dolna rama ościeżnicy. Drewno jest zbutwiałe i zawilgocone. Skrzydła wypaczone - co utrudnia ich domykanie. Warstwy malarskie odpajają się i łuszczą.						
BRAKI	Brak pierwotnych skrzydeł wewnętrznych i zakrętek dwuskrzydłkowych w skrzydłach wewnętrznych, gałki						
PODSUMOWANIE	OKNO PRZEZNACZA SIĘ DO REKONSTRUKCJI NA PODSTWIE ORYGINALNEJ STOLARKI.

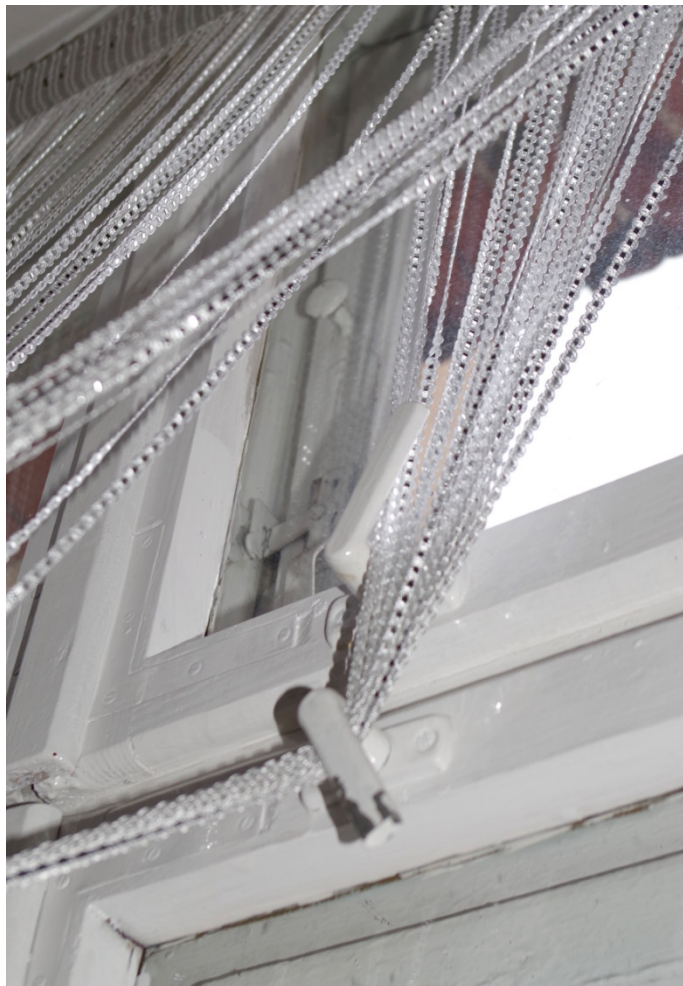
Fot.85. Okno typu O5/2, widok od strony wewnętrznej. Zbliżenie pokazuje wtórne okucia w skrzydle zewnętrznym jak i wewnętrznym oraz pierwotna zachowana gałka.

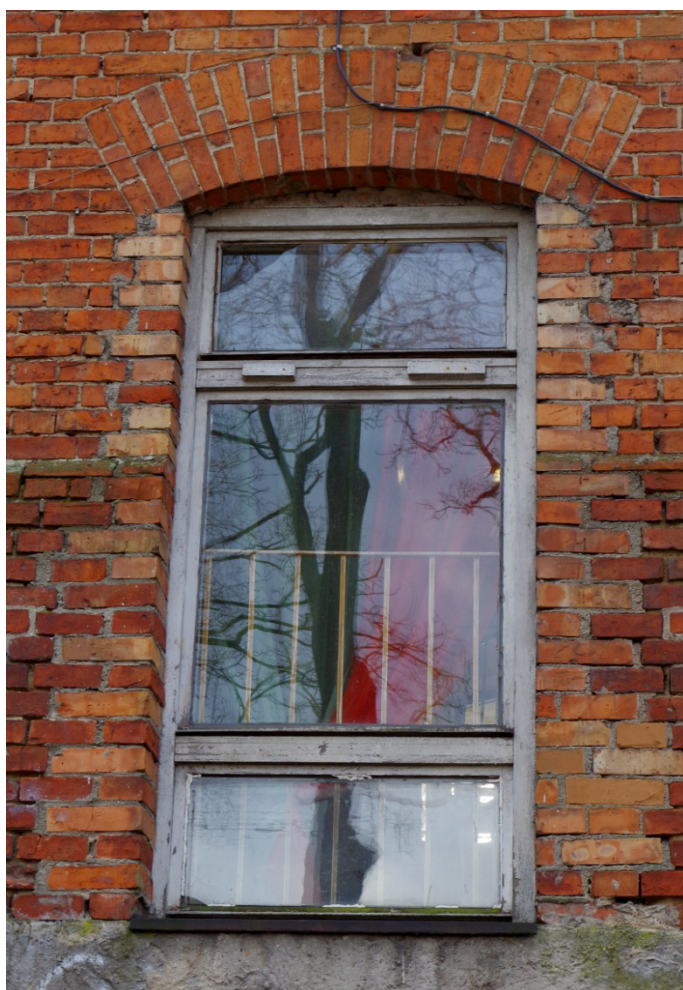
Fot.86. Zdjęcie pokazuje wtórne okno elewacji tylnej doświetlające klatkę schodową. Okno osadzono w zmienionym otworze.

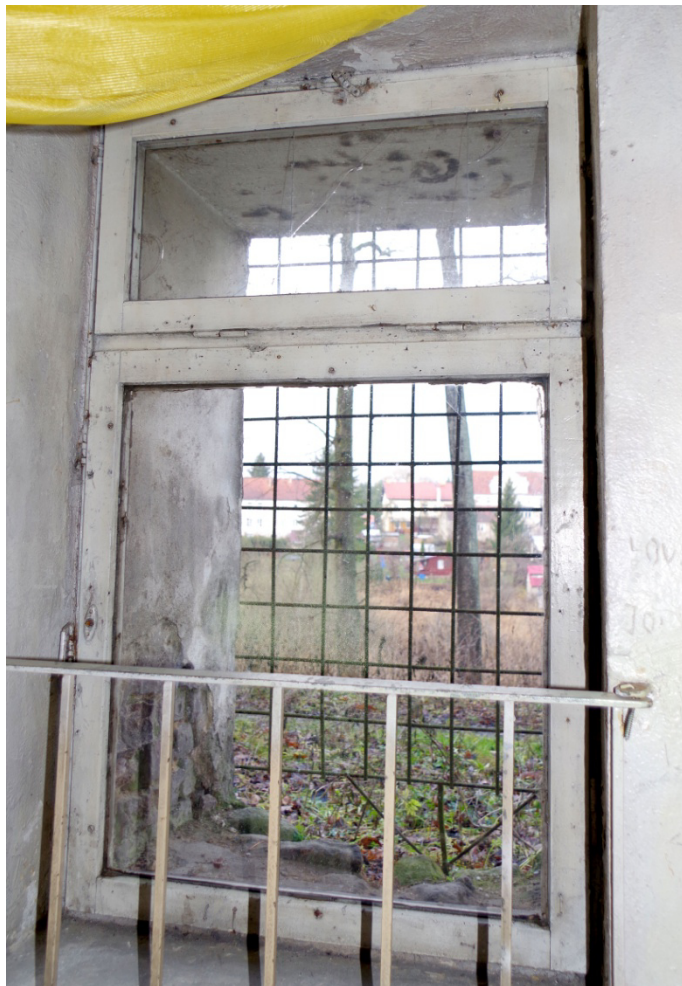
Fot.87. Zdjęcie pokazuje wtórne okno elewacji tylnej doświetlające pomieszczenia piwniczne.

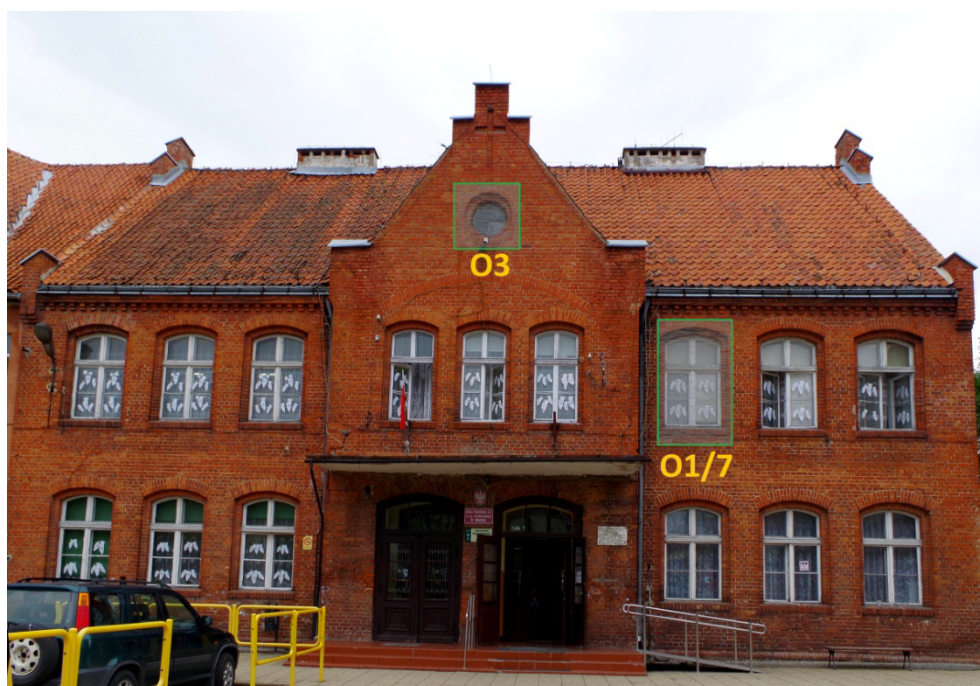
Wybrane stolarki są w dobrym stanie zachowania, posiadają sprawnie działające systemy zamykania, skrzydła nie są wypaczone i nie noszą śladów większych uszkodzeń.

ELEWACJA FRONTOWA, STOLARKI PRZEZNACZONE DO KONSERWACJI.

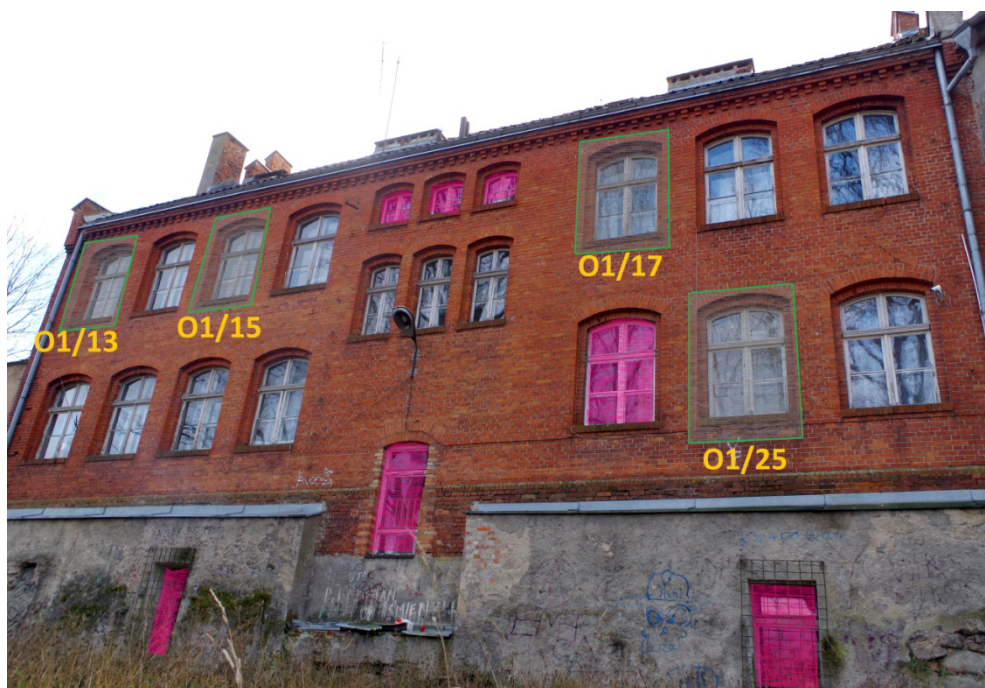
**ELEWACJA TYLNA, STOLARKI PRZEZNACZONE DO KONSERWACJI.
KOLOREM RÓŻOWYM ZAZNACZONO WTÓRNE OKNA.**
