PROGRAM PRAC KONSERWATORSKICH ELEWACJI BUDYNKU PRZY
UL. WYSZYŃSKIEGO 29 W GORZOWIE WLKP.

Autor dokumentacji: Paulina Antoniuk nr dyplomu *1400/169822/2014*

GORZÓW WLKP., KRAKÓW 15 grudnia 2022

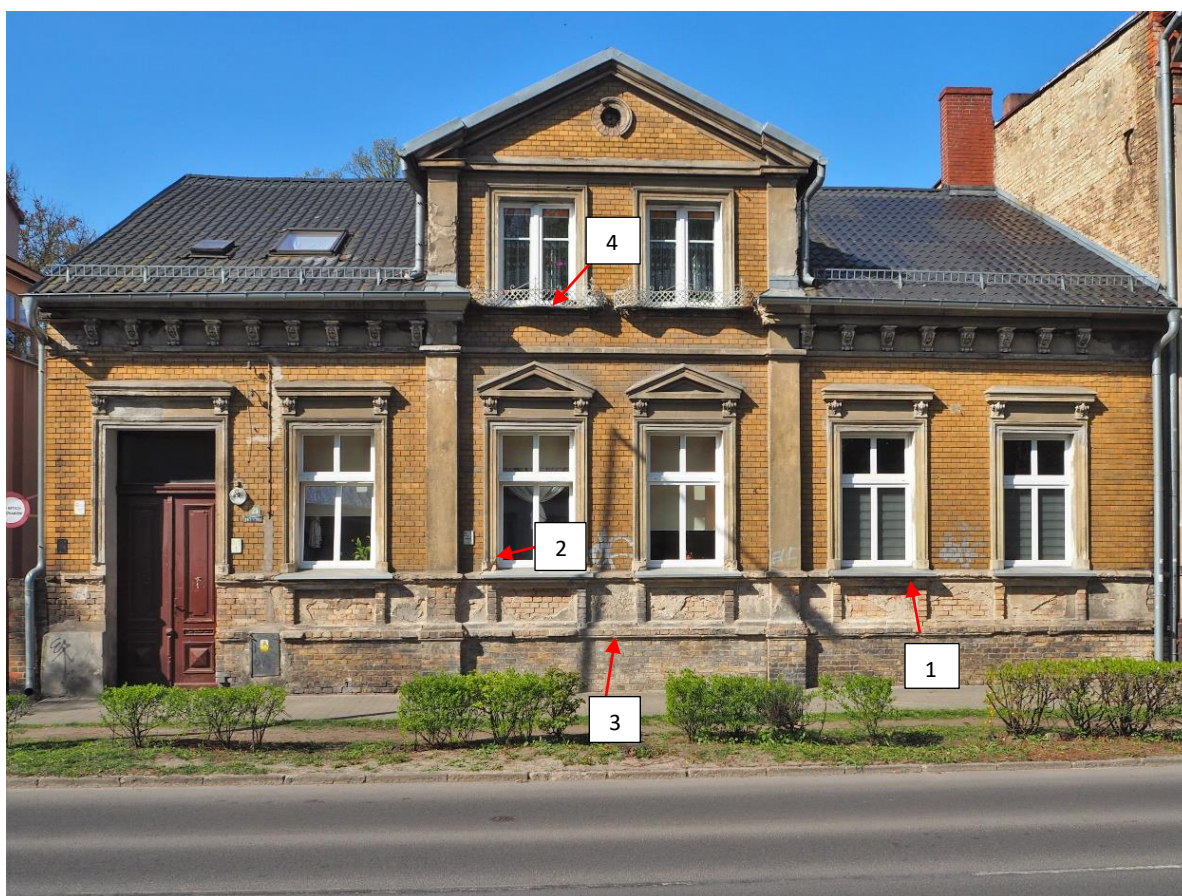
Ryc. 1. Gorzów Wlkp. ul. Wyszynskiego 29, fasada, miejsce pobrania prób (wyk. P. Antoniuk).

Do badań stratygraficznych pobrano 4 próbki z fasady. Dwie z nich z obszaru cokołu, jedną z obramienia okiennego i jedną z metalowej ozdobnej balustrady parapetu okna.

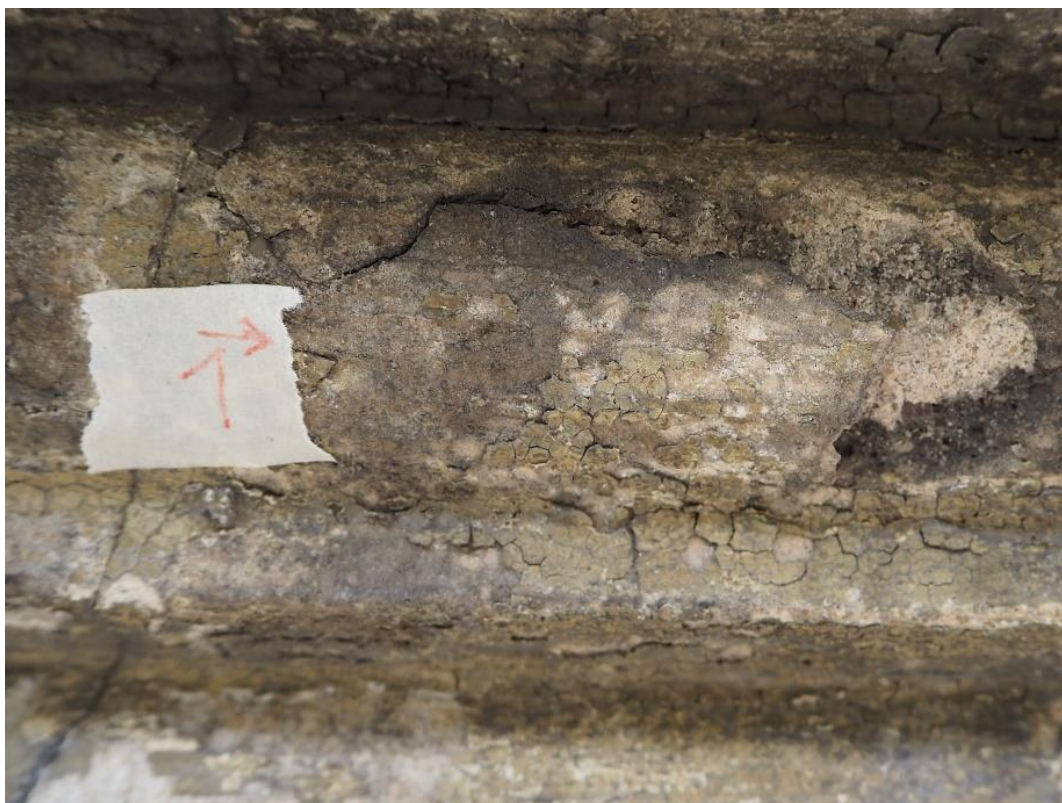
Fot. 1. Gorzów Wlkp. ul. Wyszyńskiego 29, miejsce pobrania próbki nr 1 (wyk. P. Antoniuk).

Odległość od prawej krawędzi parapetu: 34 cm

Wysokość poniżej parapetu: 10 cm

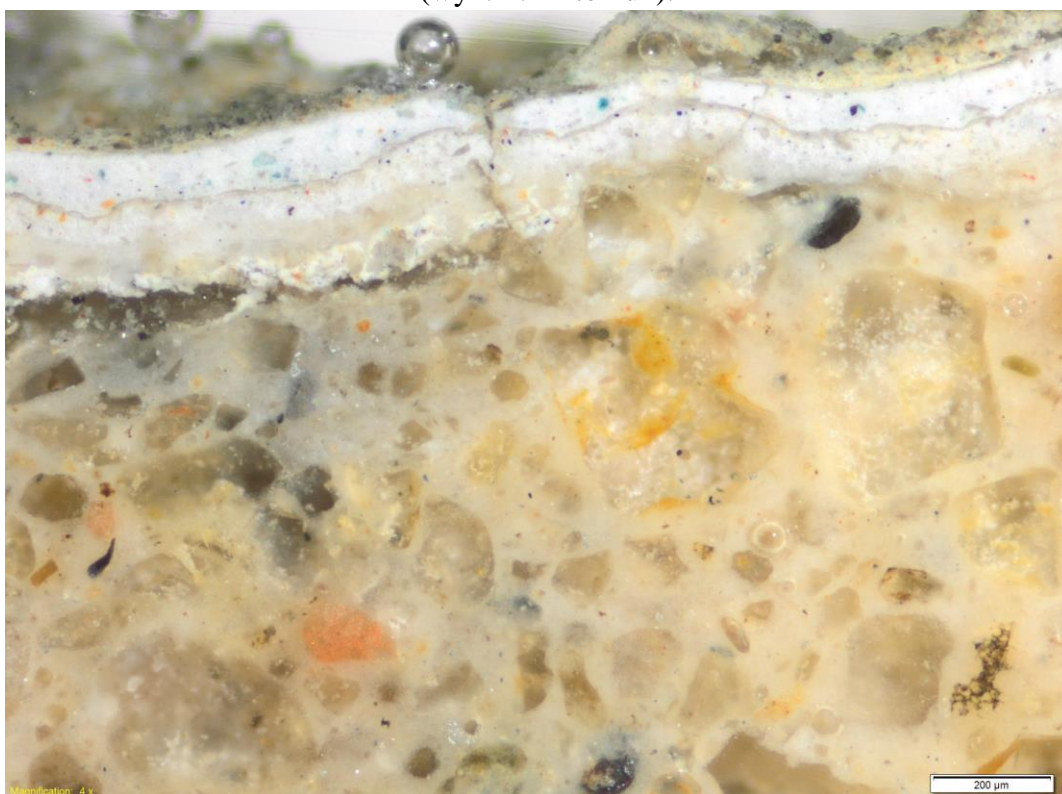
Fot.2. Gorzów Wlkp. ul. Wyszyńskiego 29, próbka nr 1, zdjęcie przekroju powiększenie x40 (wyk. O. Syta).

Nr	Kolor warstwy	Opis warstwy
1	beżowy	warstwa tynku najprawdopodobniej wapienno-cementowego; o cementowym charakterze spoiwa może świadczyć obecność brunatnych ziaren o morfologii brownmillerytu; wypełniacz przeważnie kwarcowy słabo zaoblony; najgrubsza frakcja ok. 0,3-0,8 mm; średnia frakcja ok. 0,1-0,2 mm, najmniejsza frakcja ok. 0,05 mm; w warstwie wyróżniają się dwa półprzezroczyste ziarna o średnicy 1,2 i 1,6 mm; dodatkowo w warstwie występują również pojedyncze ziarna pomarańczowe, żółte, ciemnoczerwone i białe oraz nieliczne mniejsze zielone ziarna glaukonitu; ziarna mniejszej frakcji skupione są głównie w górnej części warstwy (1b); w spoiwie widoczne są drobne czarne cząstki, pomarańczowe i czerwone ziarna, które sprawiają, że spoiwo nabiera ciepłego beżowego odcienia
2	jasnopomarańczowy	warstwa malarska zbudowana z białego drobnoziarnistego tła, w którym widoczne są ziarna pomarańczowe, mniej liczne zielone i bezbarwne oraz nieliczne czarne, czerwone i pojedyncze niebieskie

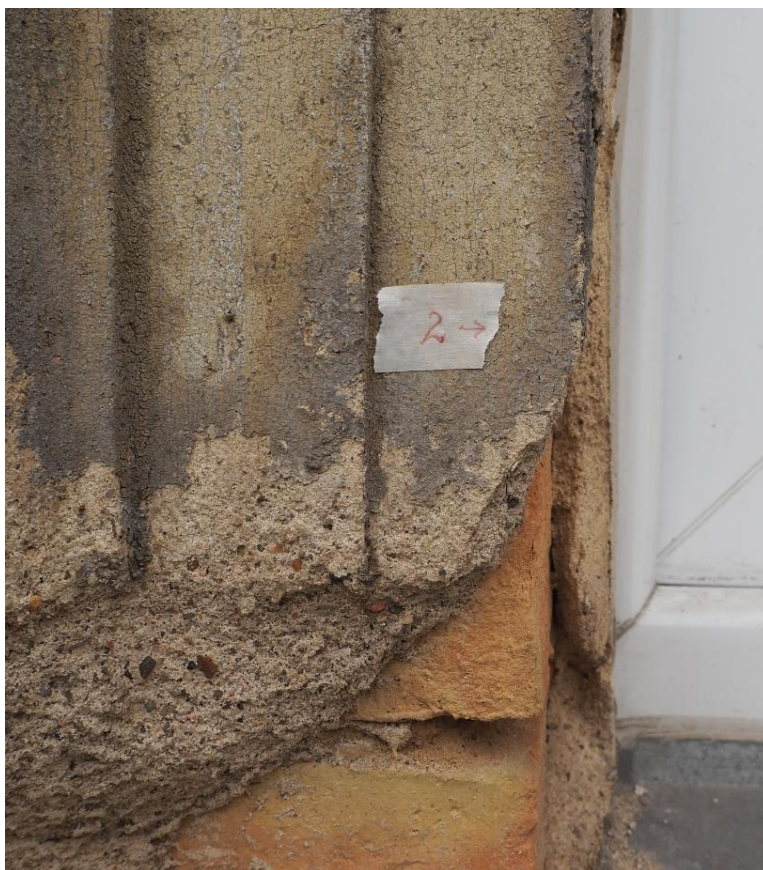
Fot. 3. Gorzów Wlkp.
ul. Wyszyńskiego 29,
miejsce pobrania
próbki nr 2
(wyk. P. Antoniuk).

Próbkę pobrano z narożnika obramienia okna drugiego od lewej strony budynku.

Wysokość od parapetu: 19 cm

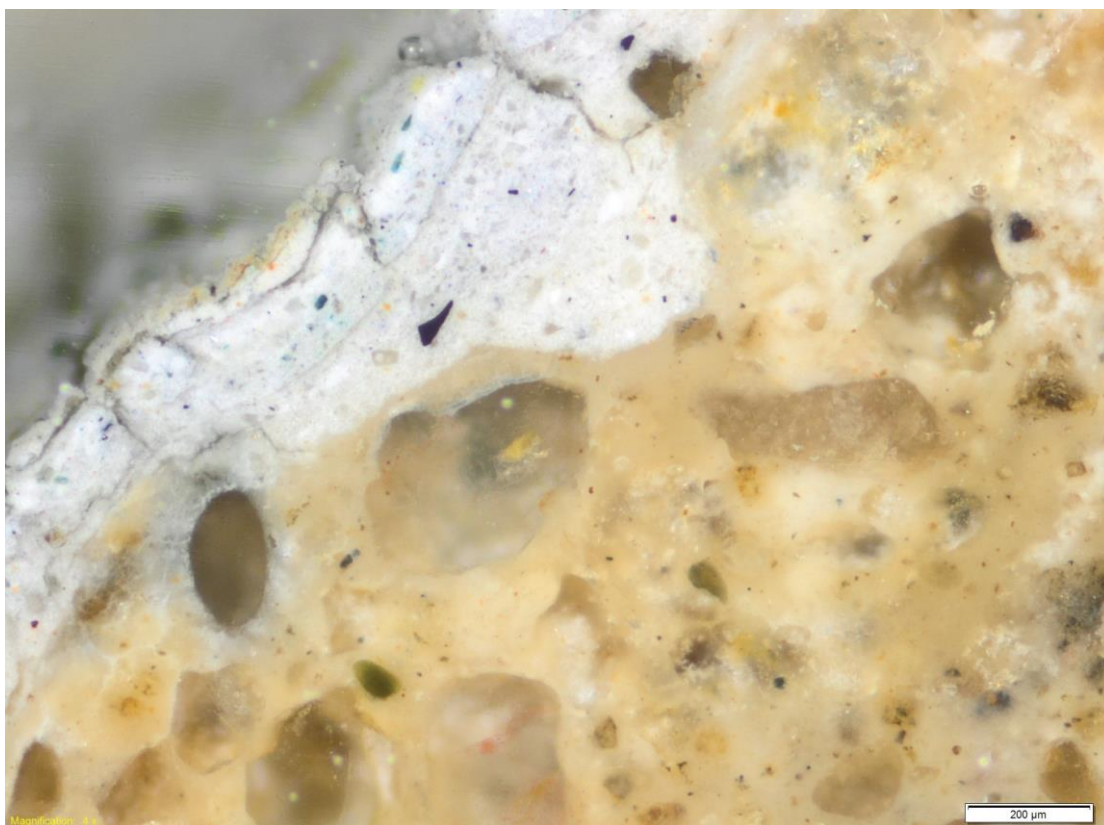
Fot. 4. Gorzów Wlkp. ul. Wyszyńskiego 29, próbka nr 2, zdjęcie przekroju
powiększenie x40 (wyk. O. Syta).

Nr	Kolor warstwy	Opis warstwy
1	beżowy	warstwa tynku najprawdopodobniej wapienno-cementowego; o cementowym charakterze spoiwa może świadczyć obecność brunatnych ziaren o morfologii brownmillerytu; wypełniacz przeważnie kwarcowy słabo zaoblony; najgrubsza frakcja ok. 0,3-0,8 mm; średnia frakcja ok. 0,1-0,2 mm, najmniejsza frakcja ok. 0,05 mm; w najgrubszej frakcji dodatkowo występują również pojedyncze ziarna półprzezroczyste, pomarańczowe, żółte, czerwone i ciemnoszare; w średniej zielone ziarna glaukonitu; kolor spoiwa nierównomierny – w dolnej części o jaśniejszym, prawie białym odcieniu (1a), tutaj również zdecydowanie mniejszy udział ziaren frakcji średniej i drobnej; beżowy, ciepły odcień spoiwa wynika z obecności drobnych pomarańczowych, czerwonych i czarnych ziaren; warstwa o morfologii bardzo zbliżonej do warstwy nr 1 w próbce 1
2	kremowy	warstwa malarska zbudowana z białego drobnoziarnistego tła, w którym widoczne są dość liczne przezroczyste ziarna oraz mniej liczne czarne ziarna o zróżnicowanej wielkości (od liczniejszych bardzo drobnych do ziaren o długości ok. 0,07 mm); nieliczne drobne ziarna czerwone i żółte; granica z warstwą nadległą raczej płynna

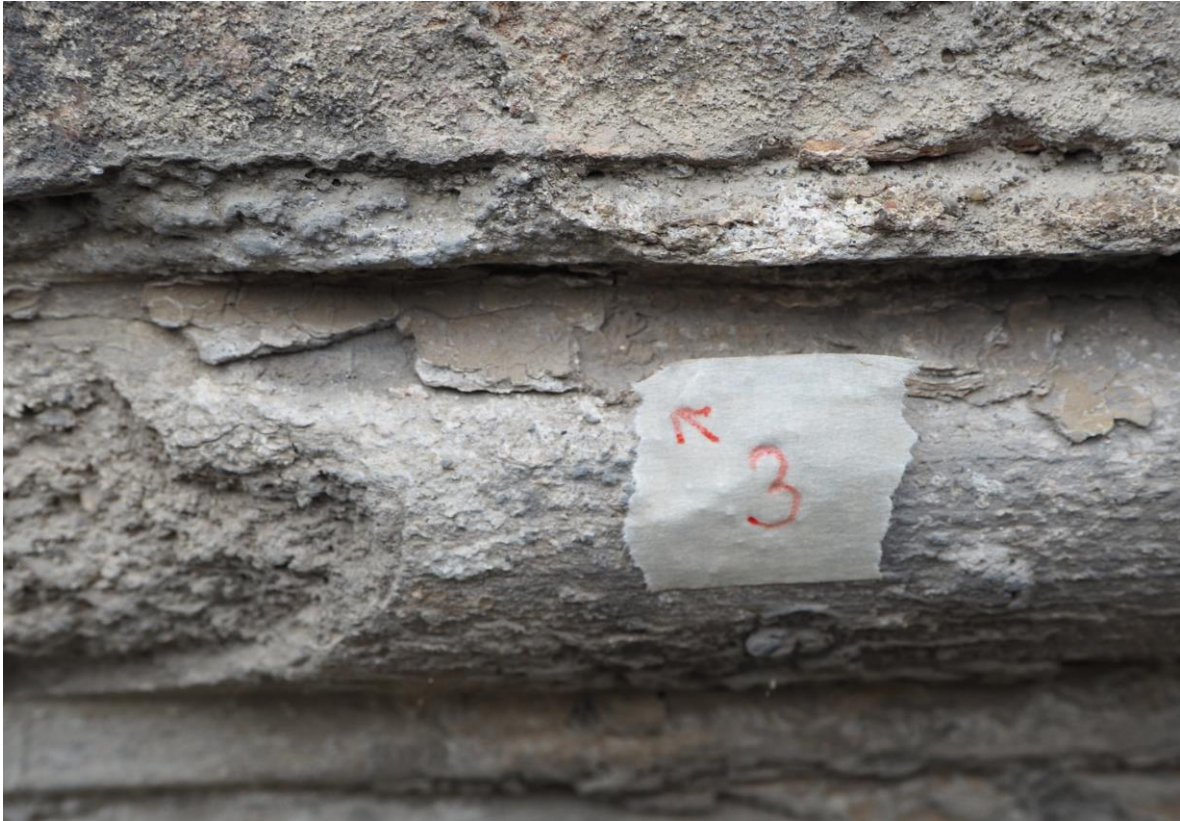
Fot. 5. Gorzów Wlkp. ul. Wyszyńskiego 29, miejsce pobrania próbki nr 2 (wyk. P. Antoniuk).

Próbkę pobrano z najniższego gzymsu na środku elewacji, między drugim a trzecim oknem. Jako próbkę pobrano łuskę wielu warstw przemalowań spoczywających na tynku.

Wysokość od chodnika: 77 cm

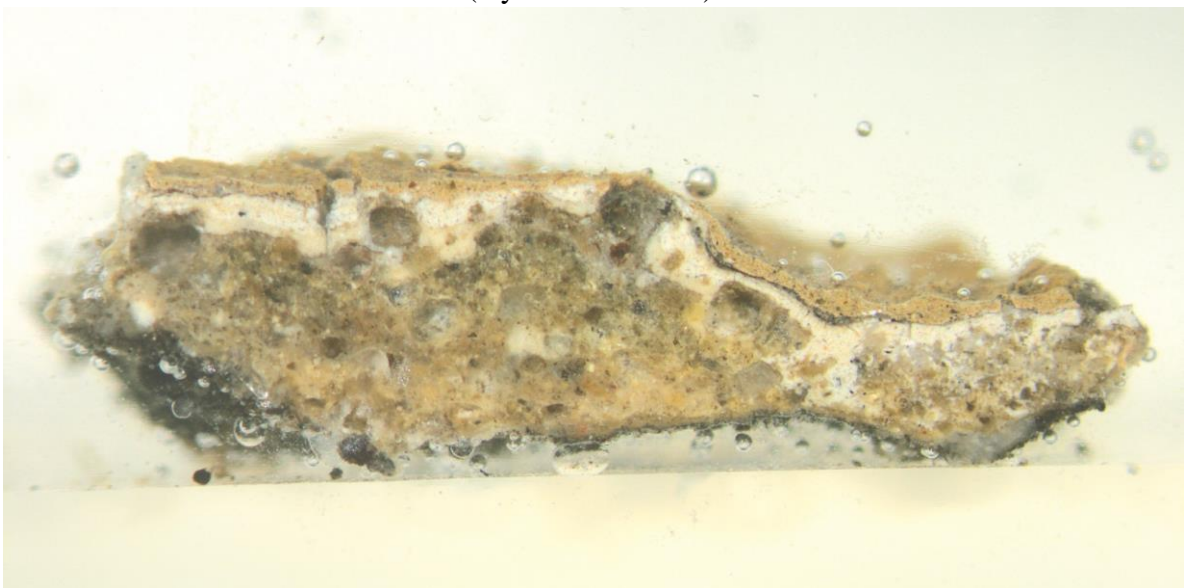
Fot. 6. Gorzów Wlkp. ul. Wyszyńskiego 29, próbka nr 3, zdjęcie przekroju powiększenie x20 (wyk. O. Syta).

Nr	Kolor warstwy	Opis warstwy
1	czarny	cienka warstw złożona z ciemnoszarego tła, w którym widoczne są czarne cząstki oraz mniej liczne pomarańczowe ziarna – najprawdopodobniej warstwa zabrudzeń
2	szary	jasnoszara warstwa z pojedynczymi czarnymi i brunatnymi ziarnami; warstwa na przekroju nieciągła; granica z warstwą nadległa płynna
3	jasnobrunatny	warstwa tynku cementowego lub cementowo-wapiennego (o czym świadczy obecność licznych brunatnych ziarnych brownmillerytu o zróżnicowanym kolorze); wypełniacz tworzą przezroczyste ziarna (najprawdopodobniej kwarcu) występujące w dwóch frakcjach: (i) poniżej 0,1 mm oraz (ii) mniej liczne ok. 0,2-0,3 mm; dodatkowo w warstwie można zaobserwować pojedyncze czarne i pomarańczowe ziarna; granica z warstwą nr 5 płynna
4	kremowy	drobnoziarnista kremowa warstwa z nielicznymi transparentnymi oraz pojedynczymi drobnymi czerwonymi i czarnymi ziarnami
5	białokremowy	warstwa malarska złożona z drobnych białych ziaren tworzących tło, w którym zatopione są dość liczne drobne ostrokrawędziste ziarna transparentne oraz mniej liczne żółtopomarańczowe i bardzo drobne czarne; akcesorycznie występują ziarna niebieskie; pojedynczo czerwone

Stratygrafia tej próbki różni się od próbek nr 1 i nr 2. Prawdopodobnie wynika to z problemów związanych z częstą destrukcją dolnej partii cokołu spowodowanej zawilgoceniem i zasoleniem, a w konsekwencji łuszczącym się i odpadającym tynkiem. Ta część fasady była najczęściej poddawana remontom doraźnym. Brak tu wspólnych warstw z wyższymi partiami cokołu, co wskazuje, iż są to warstwy wróne.

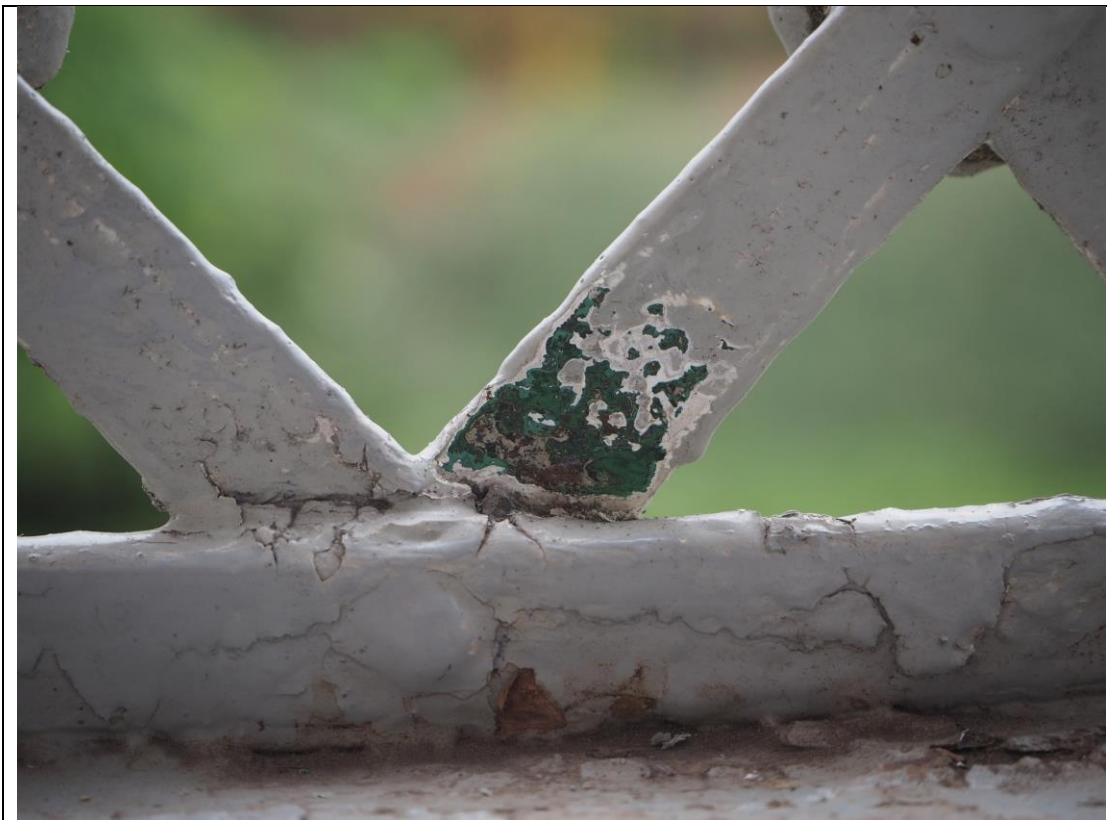
Fot. 7. Gorzów Wlkp. ul. Wyszyńskiego 29, miejsce pobrania próbki nr 4 (wyk. P. Antoniuk).

Próbkę pobrano z metalowej balustrady parapetu przy samym drewnianym parapecie.

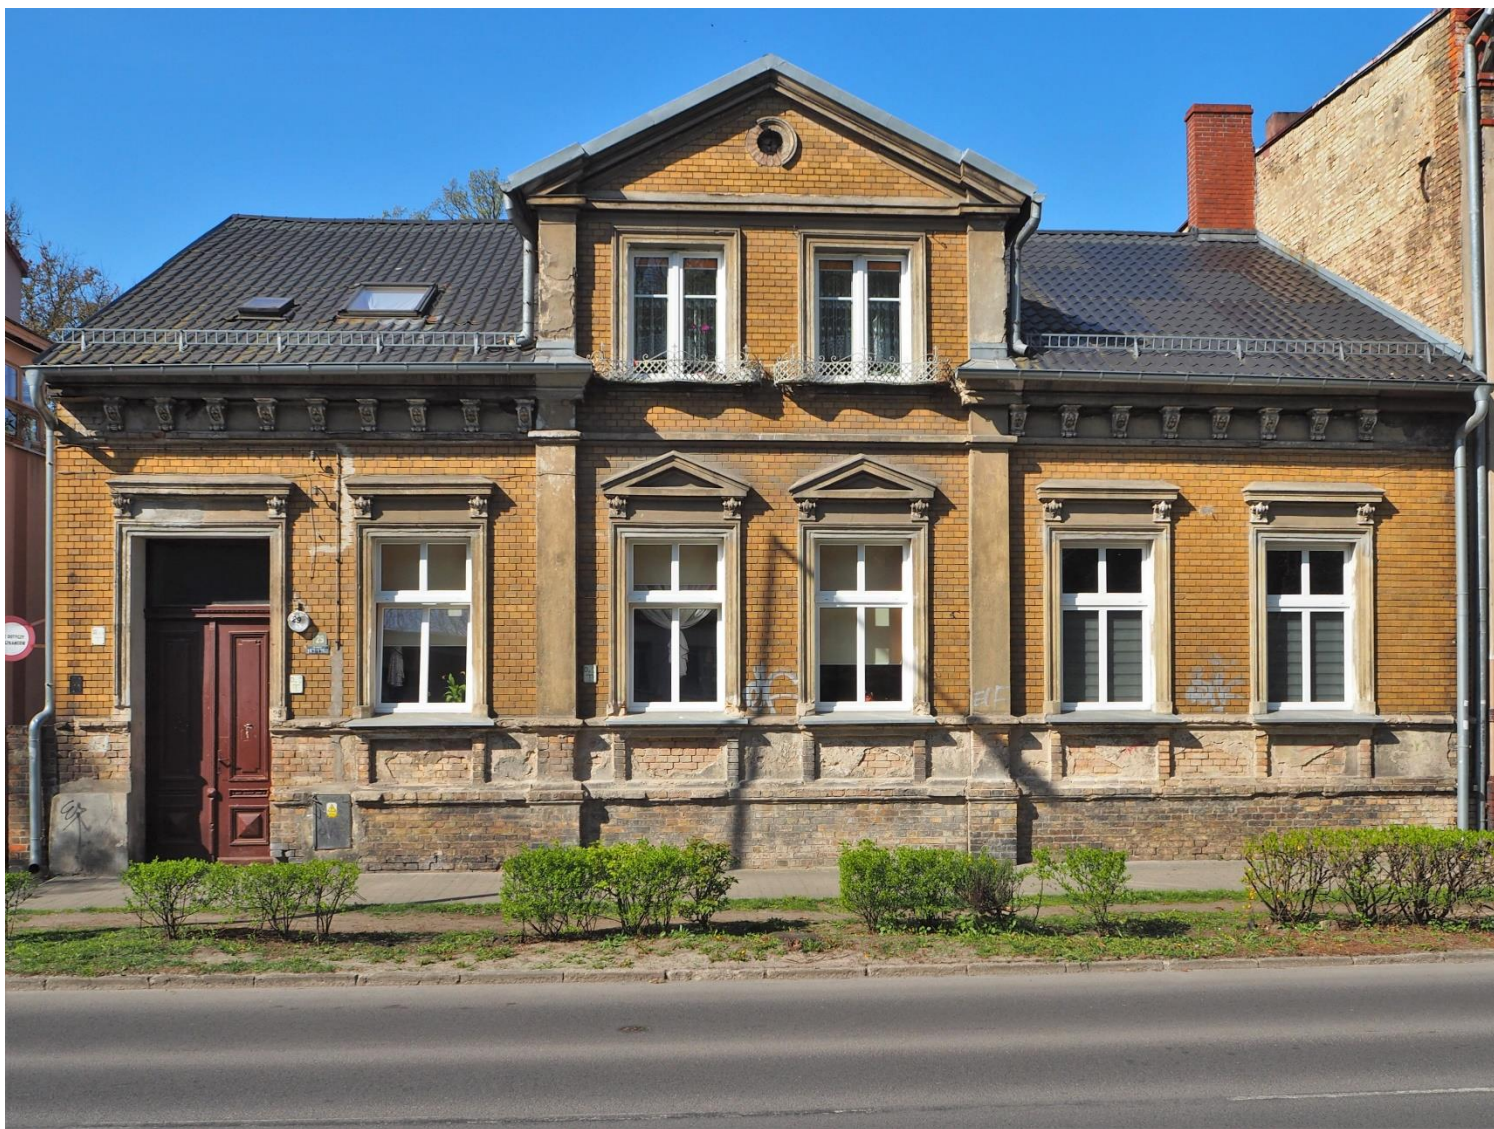
Fot.9. Gorzów Wlkp. ul. Wyszyńskiego 29, fasada (wyk. P. Antoniuk).

W najgorszym stanie zachowania są wyprawy tynkarskie. W obszarze gzymsów dolnych partii obramienia okien oraz okulusa występują znaczne ubytki odsłaniające cegły. W partii cokołowej zachowało się około 30 % tynków. W wielu miejscach tynk łuszczy się i odpada lub już odpadł. W niektórych miejscach na obramieniach występują spękania. Farba zachowała się częściowo, w znacznej mierze została wymyta lub widoczna jest wyraźna siatka spękań. Żółta cegła jest w dobrym stanie lecz miejscowo pomalowana sprayem przez wandalów i przybrudzona zanieczyszczeniami miejskimi. Widoczne są ubytki spowodowane montażem instalacji czy znaczną ilością tabliczek rozmieszczonych w chaotyczny sposób. Część z takich pozostałości została uzupełniona przypadkowymi zaprawami mineralnymi zaburzając estetykę elewacji. Montaż skrzynki elektrycznej spowodował także zniszczenie części gzymsu. Z lewej strony budynku przy narożniku widoczny jest cokół założony częściowo zaprawą na bazie szarego cementu, nie zachowując przy tym kształtu gzymsu. Drewno zachowane w partii pod dachem oraz na parapetach okien mansardy z pewnością również wymaga uwagi. Konsole pod dachem nie zachowały się wszystkie, z prawej strony prawdopodobnie brakuje dwóch, a z lewej strony jednej. Farba na nich łuszczy się i prawdopodobnie niszczy się wierzchnia warstwa zaprawy tracąc oryginalny kształt. Tuż pod dachem na górnej linii konsol był kiedyś mały gzyms, zachowany obecnie fragmentarycznie. Tynk za konsolami, szczególnie z lewej strony, jest w bardzo złym stanie, jest popękany z licznymi ubytkami.

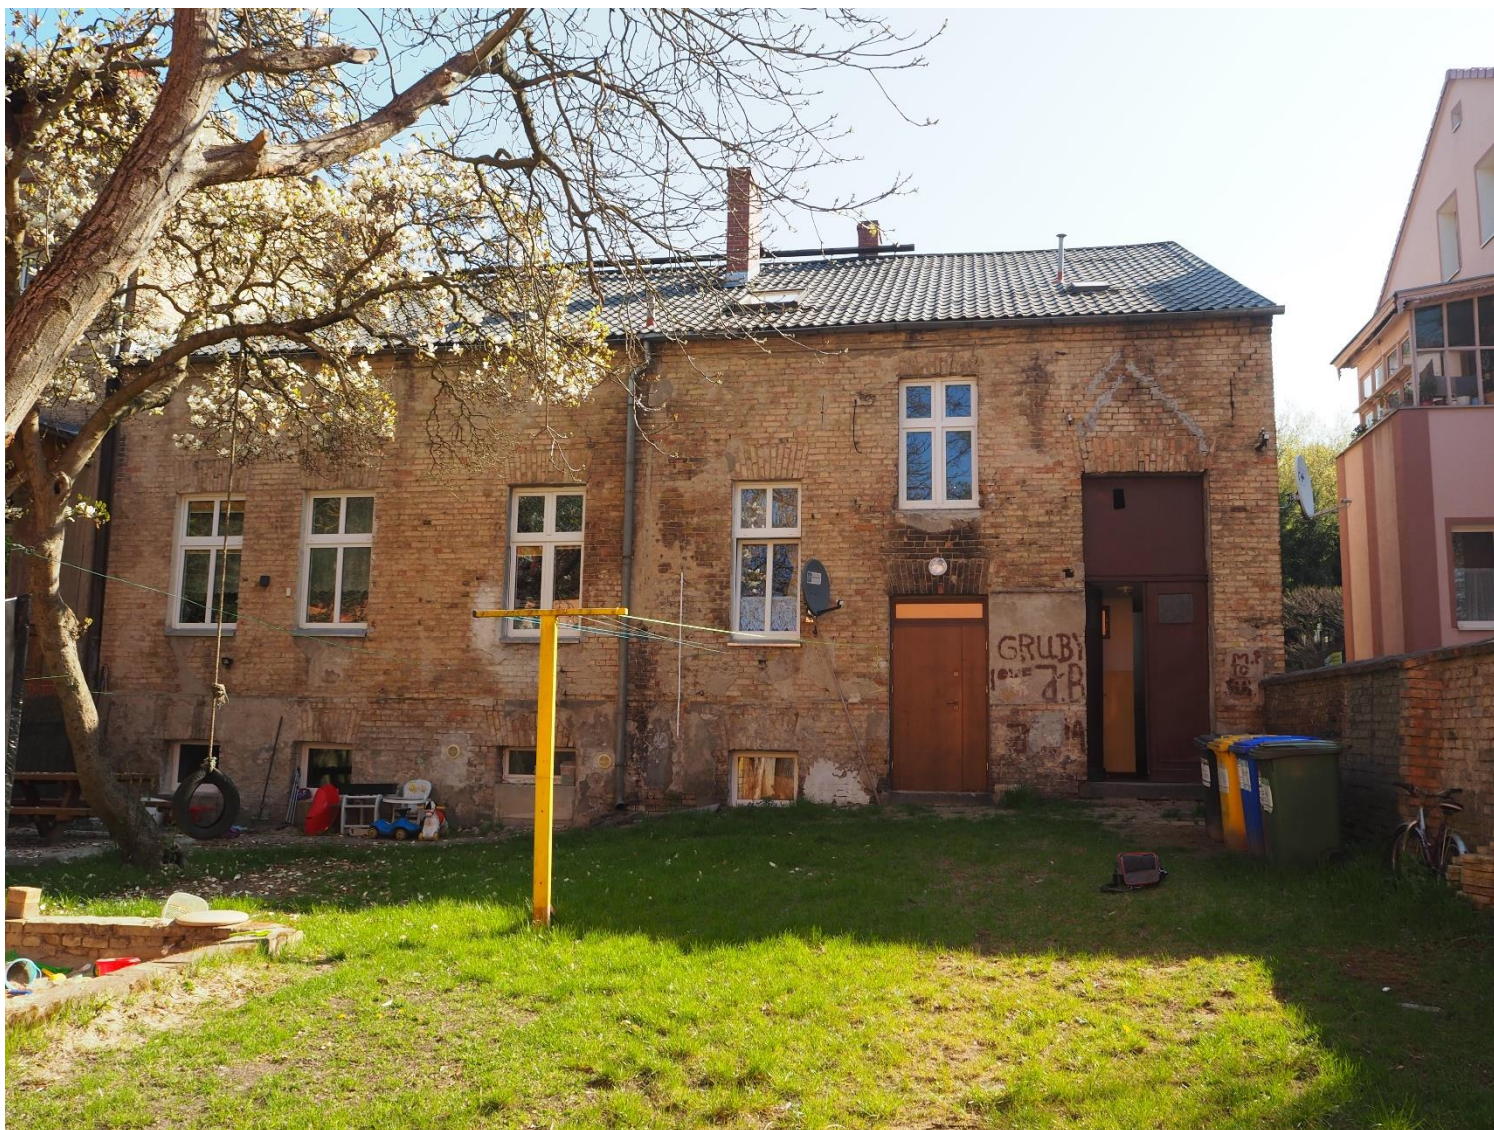
Fot.10. Gorzów Wlkp. ul. Wyszyńskiego 29, elewacja od strony podwórza (wyk. P. Antoniuk).

Pod dachem biegnie prosty gzyms uskokowy, niegdyś tynkowany. Przez środek elewacji przeprowadzona jest rynna. Tuż przy jej łączeniu widoczna jest nieszczelność. Woda odprowadzana jest u podstawy betonową kształtką na około 0,5m od budynku, lecz spadek terenu powoduje, iż spływa w stronę obniżonej części ściany. Tuż nad nieznacznie wysuniętym cokołem widoczna jest kontynuacja izolacji poziomej w postaci papy.

wykonać korekty dachu obejmujące dodatkową grubość docieplenia. Przed przystąpieniem do prac należy zbadać stopień zawilgocenia (metodą inwazyjną, np. suszarkowo – wagową, karbidową) i stopnia zasolenia partii cokołowej elewacji. Od strony podwórza należy odtworzyć górny gzyms oraz uskok cokołu na dole.

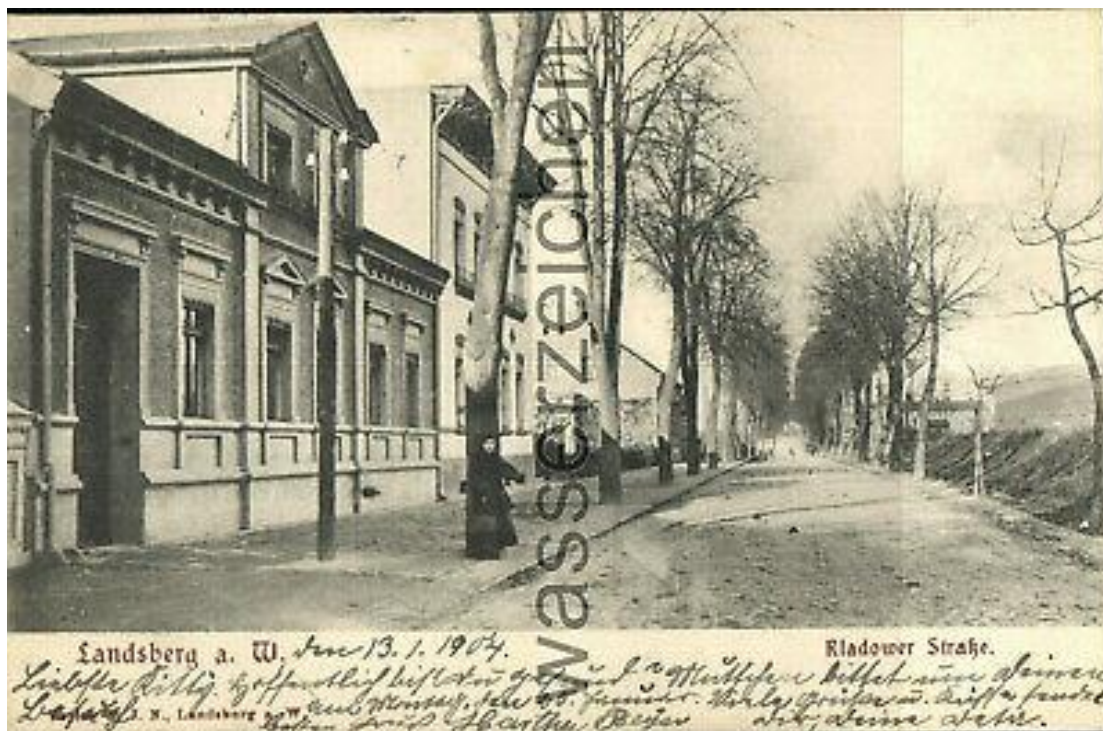
Ryc. 6. Landsberg a. W., dzisiejsza ul. Wyszyńskiego 29 w dniu 13.01.1904. Widoczny otynkowany cokół budynku (pozyskane od p. Beaty Seweryńskiej).

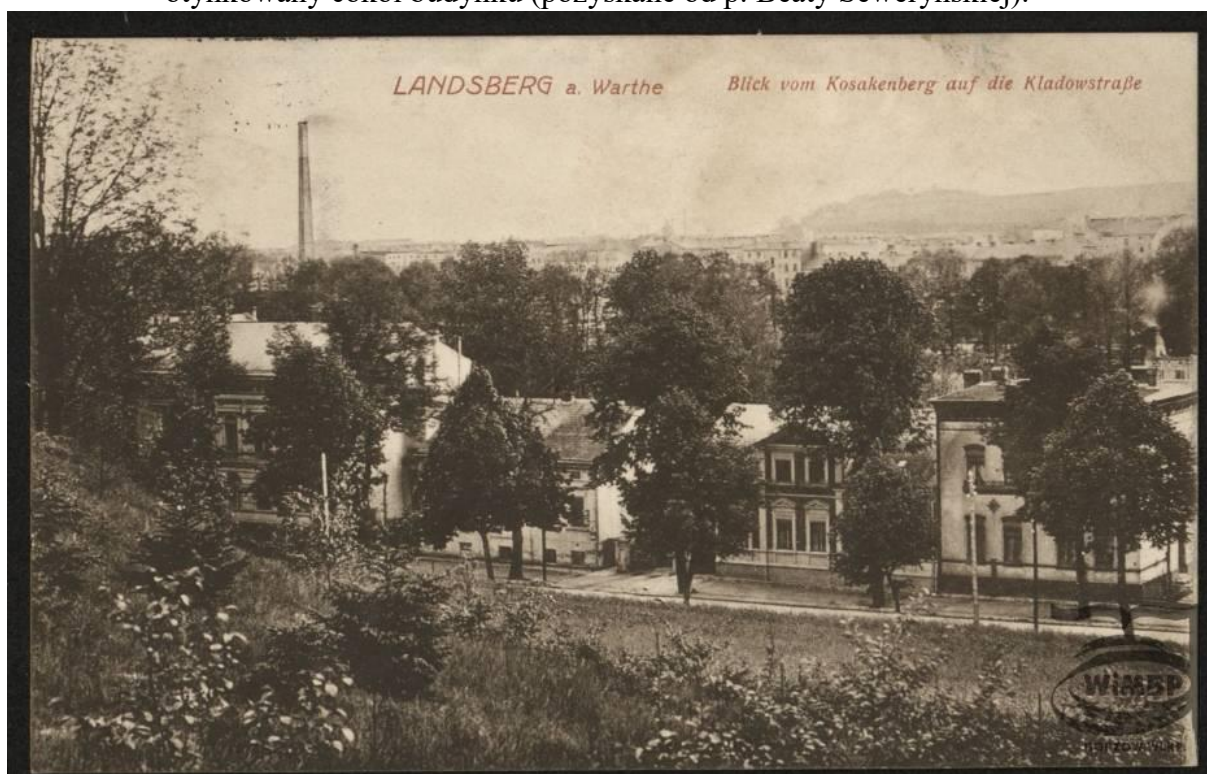
Ryc. 7. Landsberg a. W., dzisiejsza ul. Wyszyńskiego 29 prawdopodobnie po 1904 roku. Widoczny nieotynkowany cokół budynku (pozyskane od p. Beaty Seweryńskiej).

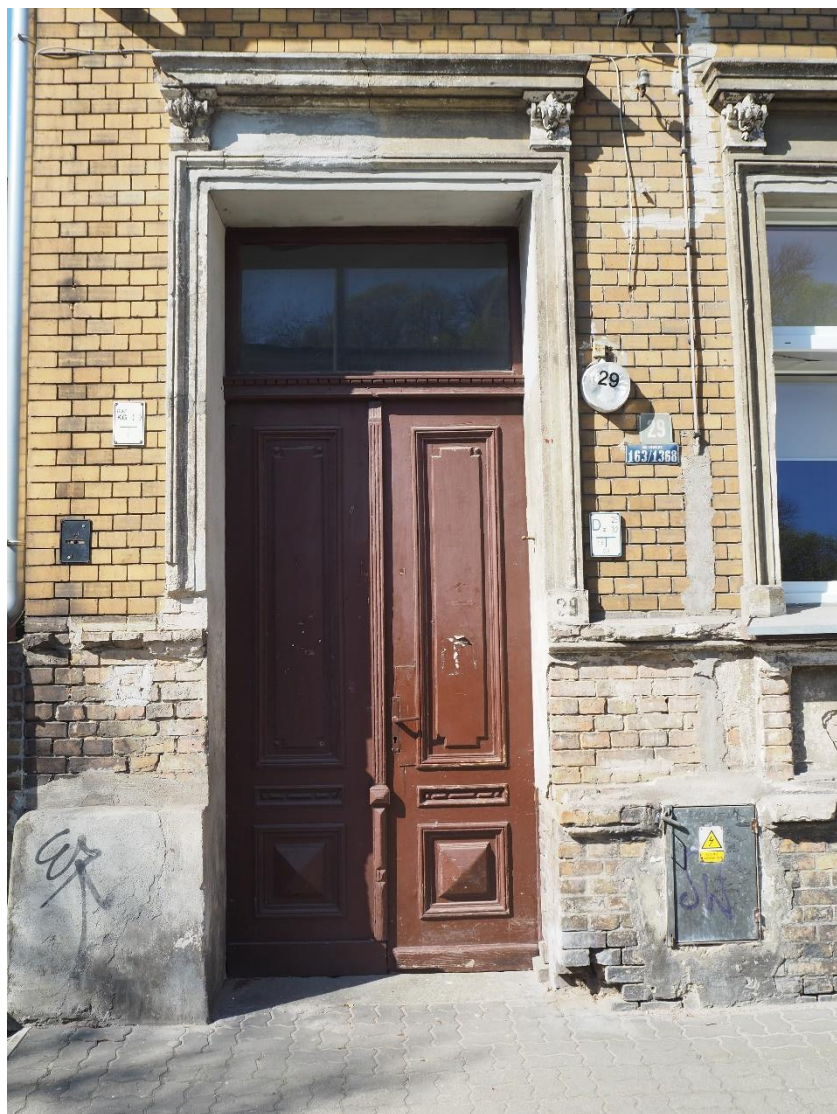
Fot.20. Gorzów Wlkp. ul. Wyszyńskiego 29, fasada, drzwi oraz znaczna ilość tabliczek informacyjnych (wyk. P. Antoniuk).

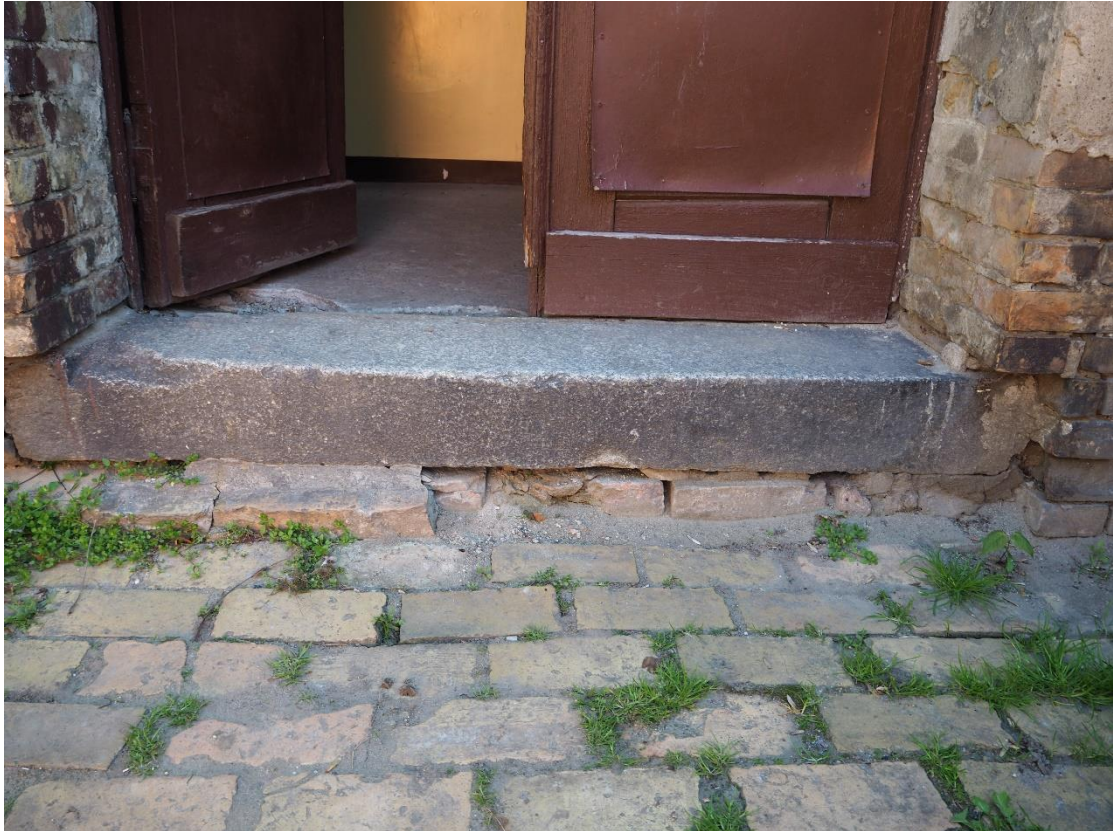
Fot.32. Gorzów Wlkp. ul. Wyszyńskiego 29, elewacja od podwórza, granitowy stopień (wyk. P. Antoniuk).
