<b>NAZWA PRZEDSIĘWZIĘCIA</b>				
<b>EKSPERTYZA DOTYCZĄCY STANU KONSTRUKCJI BUDYNKU I PROJEKT WZMOCNIEŃ ŚCIAN, NADPROŻY I BALKONÓW</b>				
<b>NAZWA OBIEKTU</b>		<b>BUDYNEK UŻYTECZNOŚCI PUBLICZNEJ (BIUROWY)</b>		
<b>ADRES OBIEKTU</b>		71- 615 Szczecin ul. Jana Matejki 6B dz. nr 110/2 obr. ewidencyjny nr 1017, gmina Szczecin		
<b>INWESTOR</b>		Wojewódzki Inspektorat Ochrony Roślin i Nasiennictwa w Koszalinie 75-411 Koszalin, ul. Partyzantów 7-9		
<b>EKSPERTYZA TECHNICZNA P R O J E K T B U D O W L A N Y K O N S T R U K C Y J N Y</b>				
<b>JEDNOSTKA PROJEKTOWA</b>		MB- MAXIPROJEKT ul. Gnieźnieńska 14, 75-736 Koszalin		
<b>ZESPÓŁ AUTOSKI</b>	<b>IMIĘ I NAZWISKO NR UPRAWNIEŃ</b>	<b>SPECJALNOŚĆ</b>	<b>DATA OPRACOWANIA</b>	<b>PODPIS</b>
<b>BRANŻA</b>	<b>KONSTRUKCJA</b>			
<b>PROJEKTANT</b>	mgr inż. Rajmund Pluto-Prądyński upr. UAN/N/7210/296/86 ZAP/BO/2360/01	projektant w specjalności konstrukcyjno- budowlanej	<b>XII.2017 r.</b>

OPIS TECHNICZNY  
DO EKSPERYZY TECHNICZNEJ  
I  
PROJEKTU BUDOWLANEGO BRANŻY KONSTRUKCYJNEJ

„WZMOCNIENIE KONSTRUKCJI BUDYNKU W ZAKRESIE  
WZMOCNIENI ŚCIAN, NADPROŻY, BALKONÓW”

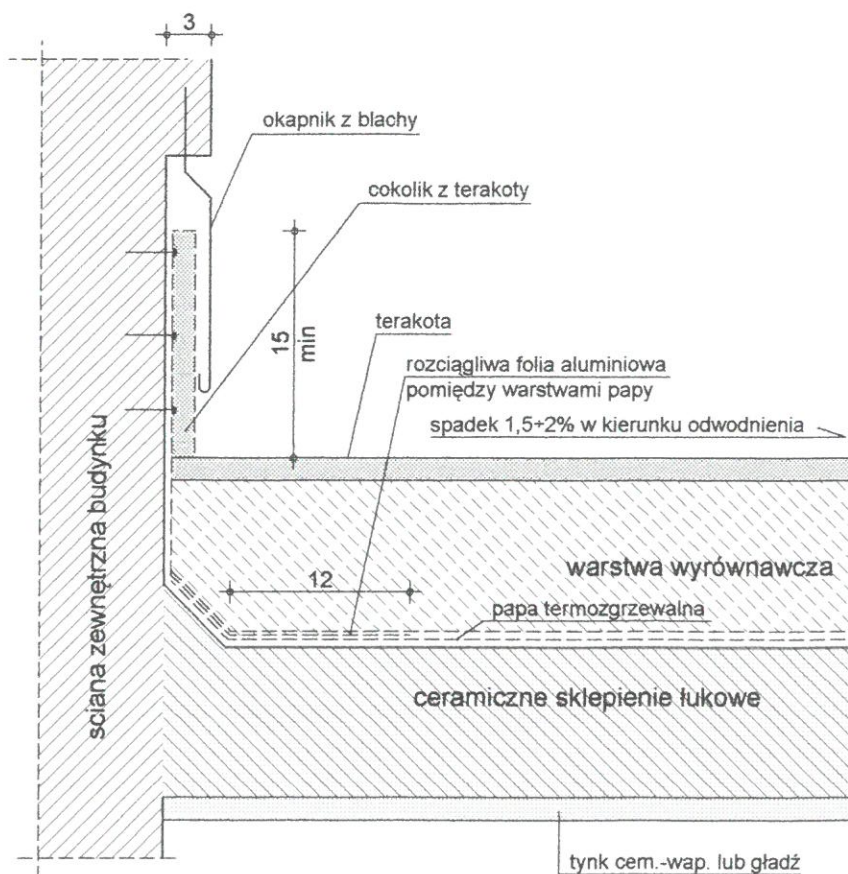
### Szczegół połączenia balkonu ze ścianą 1:5

Stwierdzić należy, że elementy nośne nie uległy korozji i nadają się do dalszej eksploatacji. W wyniku nieszczelności szczególnie wokół przejść rur odwodniających płyty balkonowe powstały liczne zacieki. Również w wyniku zmian temperaturowych wpływający na penetrującą wodę odpada tynk z płyt balkonowych. Zakres zniszczeń poszczególnych elementów balkonów został przedstawiony na dokumentacji fotograficznej.
