ELEWACJE PODWÓRZOWE
STAN ISTNIEJĄCY

| Obiekt | BUDYNEK WIELORODZINNY 66-400 Gorzów Wlkp., ul. Michała Drzymały 32 | ETAP załącznik do zgłoszenia robót budowlanych | |
| temat projektu | REMONT I DOCIEPLENIE ELEWACJI BUDYNKU WIELORODZINNEGO | branża budowlana | |
| temat rysunku | ELEWACJA PODWÓRZOWA - STAN ISTNIEJĄCY | skala 1:100 | data 15-05-2023 |

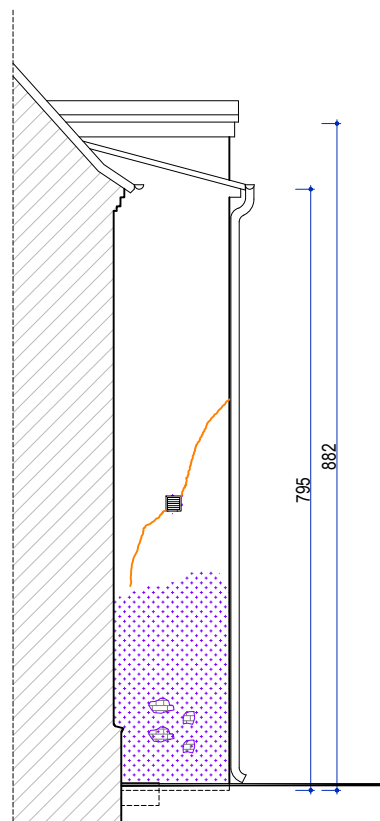
ELEWACJA POŁUDNIOWA
PRZYBUDÓWKI
skala 1:100

- na elewacji podwórzowej znaczna destrukcja tynków elewacyjnych
- liczne uszkodzenia tynków na skutek korozji mrozowej w miejscach długotrwałych zacieków wody oraz na skutek kapilarnego podciągania wilgoci
- w strefie cokołowej od strony podwórka zawilgocenia na poziomie od 57-83 jedn.CM - ściany wilgotne i mokre
- liczne pęknięcia murów
- uszkodzone nadproże okna piwnicznego, luźne cegły, korozja spoin spoin
