PROJEKT ARCHITEKTONICZNO - BUDOWLANY

NAZWA ZAMIERZENIA BUDOWALNEGO :	Wykonanie robót budowlanych polegających na odtworzeniu detali architektonicznych oraz stabilizacji struktury muru poprzez wykonywanie zespołów pęknięć i odspojeń stanowiących roboty remontowe.
NAZWA INWESTYCJI :	Kompleksowa renowacja zabytkowej elewacji kościoła pw. Św. Doroty w Rogowie
ADRES OBIEKTU BUDOWLANEGO :	88-420 Rogowo, ul. Kościelna 16
KATEGORIA OBIEKTU BUDOWLANEGO :	X
IDENTYFIKATOR DZIAŁKI EWIDENCYJNEJ :	041905_2.0016.1163
NAZWA INWESTORA :	Parafia Rzymsko – Katolicka p.w. Św. Doroty w Rogowie
ADRES SIEDZIBY :	88-420 Rogowo, ul. Kościelna nr 16

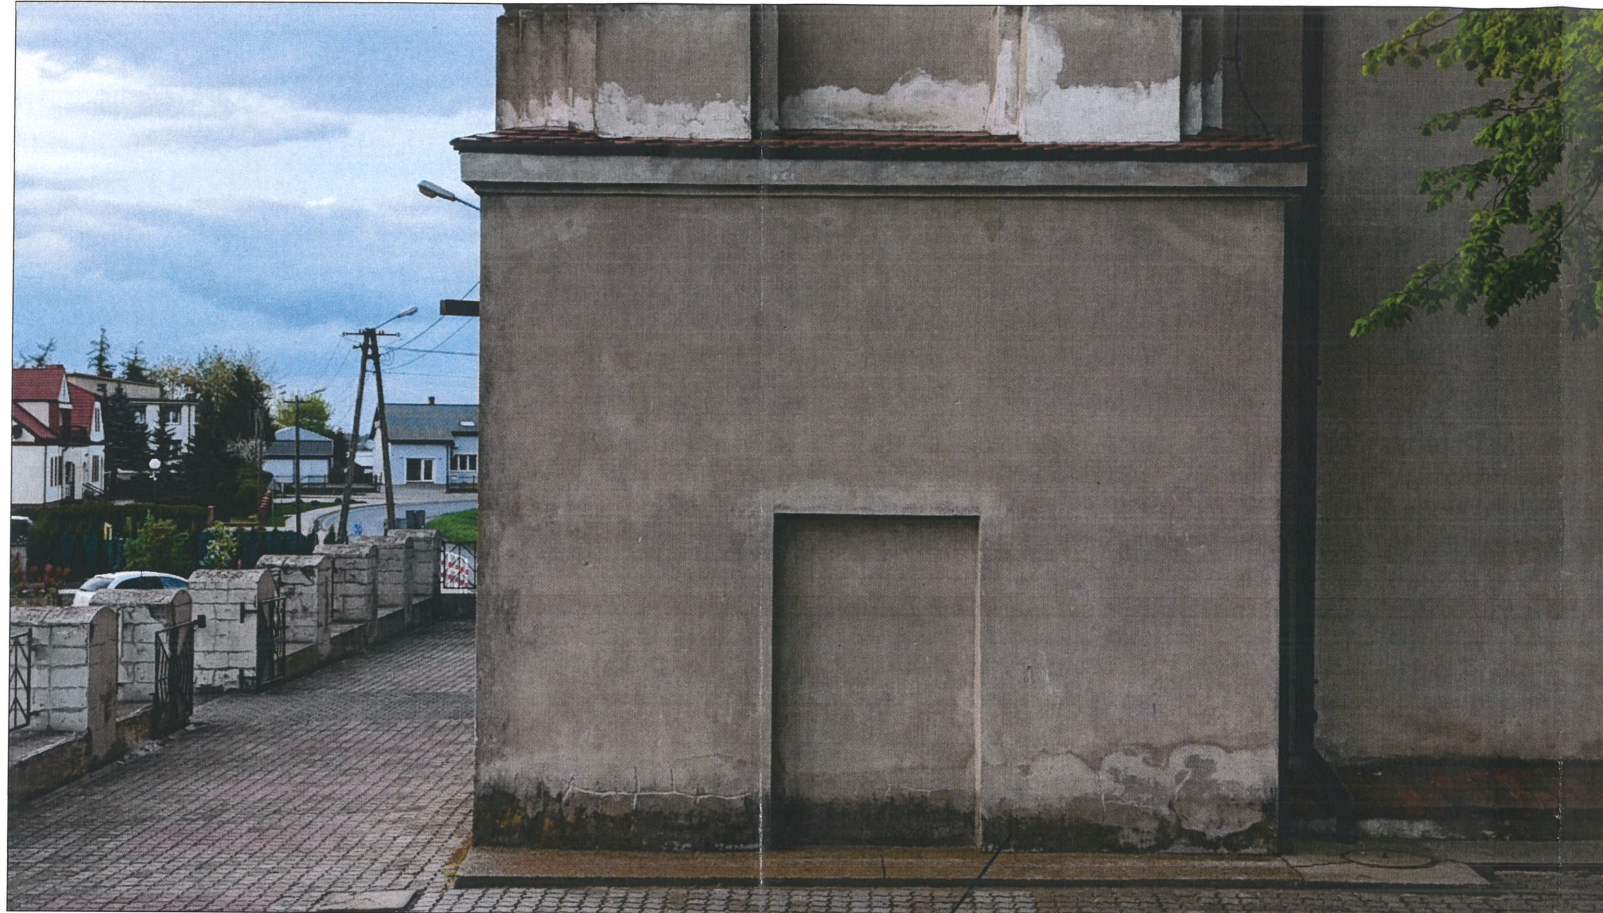
Miejsce występowania zawilgoconych - zasolonych tynków, spękania wypraw tynkarskich

W strefie przyziemia należy usunąć zawilgocone/ zasolone tynki 20-30 cm powyżej widocznej granicy destruktu i uzupełnić tynkiem renowacyjnym WTA Porosan-Trass-Sanierputz-NP na obrzutce Porosan-Trass-Zementputz (50% powierzchni cegły) firmy Keim. Na styku wyprawy z chodnikiem, należy wykonać fasetę dylatacyjną o wysokości do 5 cm, wykończoną szlamem mineralnym KEIM Porosan-Dichtungsschlamme firmy Keim. Zabieg ten kategorycznie ograniczy podciąganie wilgoci w strefie tynku, jak również wyeliminuje kontakt soli, sypanej na chodnik w ziemie, z farbą.

- 3.5.1.5 W strefie przyziemia należy usunąć zawilgocone/ zasolone tynki 20-30 cm powyżej widocznej granicy destruktu i uzupełnić tynkiem renowacyjnym WTA Porosan-Trass-Sanierputz-NP na obrzutce Porosan-Trass-Zementputz (50% powierzchni cegły) firmy Keim. Na styku wyprawy z chodnikiem, należy wykonać fasetę dylatacyjną o wysokości do 5 cm, wykończoną szlamem mineralnym KEIM Porosan-Dichtungsschlamme firmy Keim. Zabieg ten kategorycznie ograniczy podciąganie wilgoci w strefie tynku, jak również wyeliminuje kontakt soli, sypanej na chodnik w zimie, z farbą.

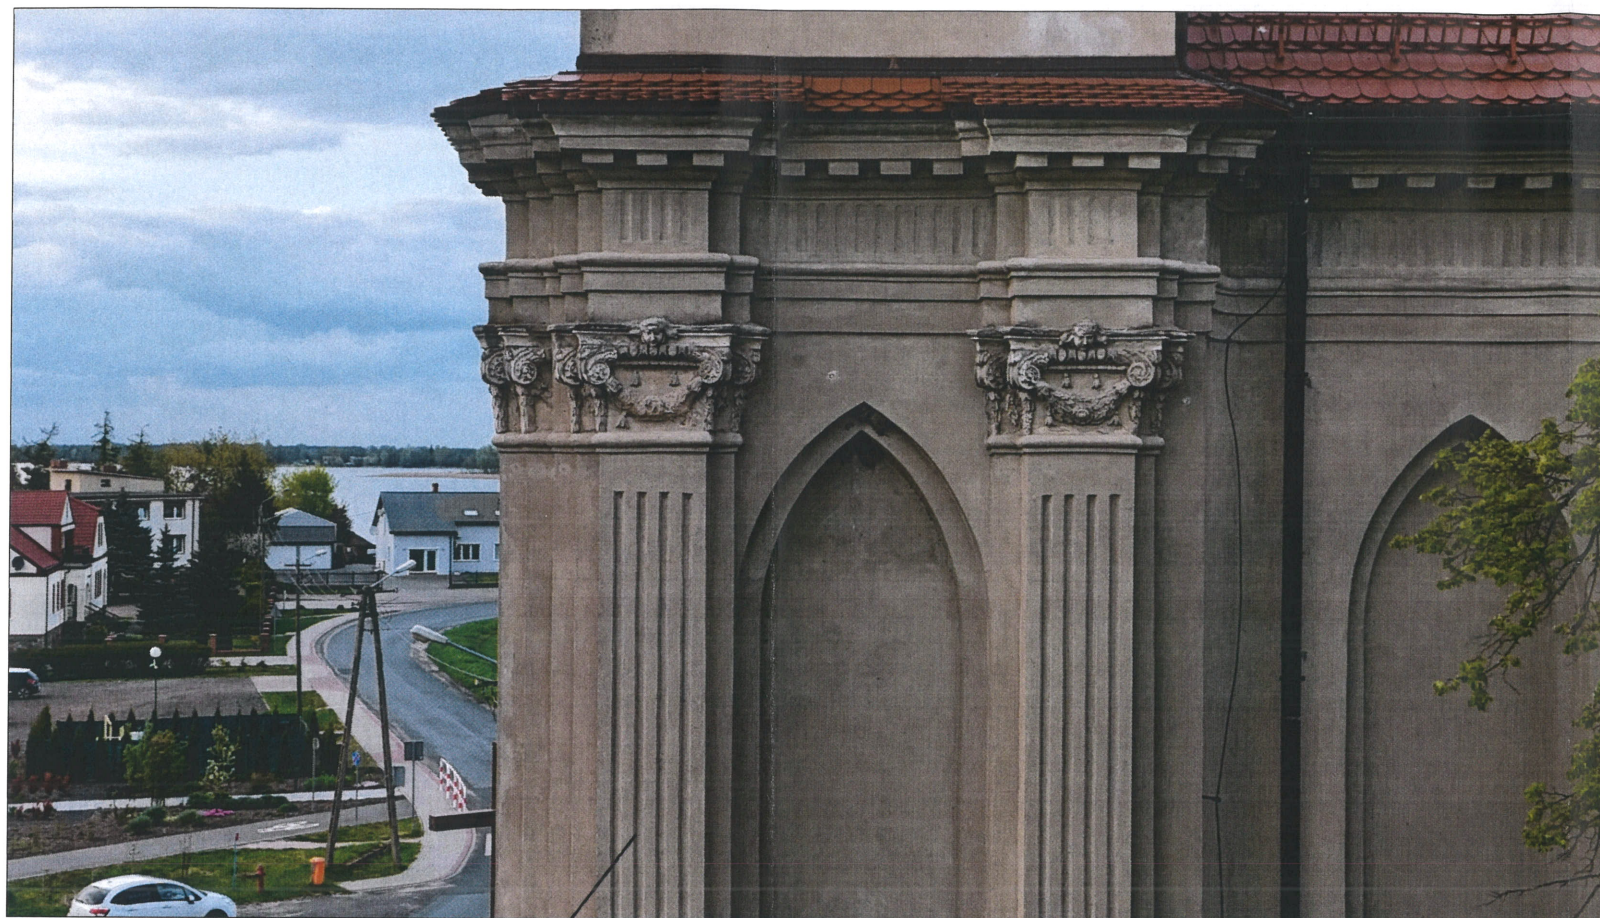
Środkowa część elewacji południowej wieży.
Liczne spękania wypraw tynkarskich uzupełnienia
o nieodpowiedni dobranej barwie oraz fakturze

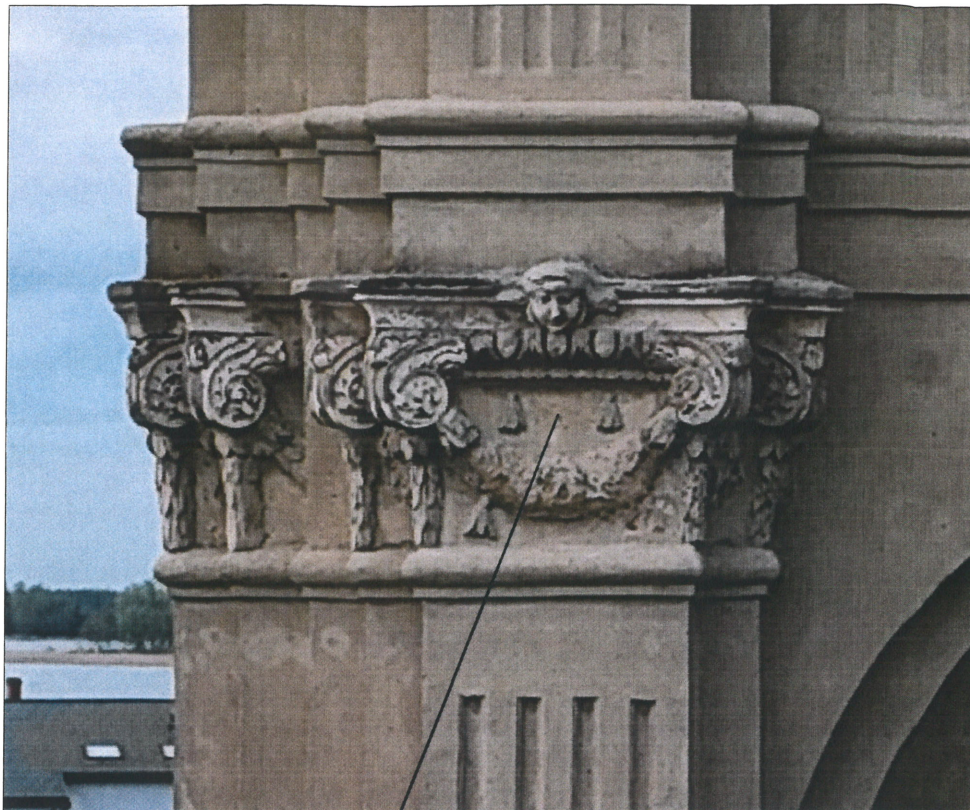
**Stan detalu architektonicznego.
Widoczne ubytki formy detalu,
wypłukanie zaprawy z osłabionym
licem i utratą pierwotnej formy
architektonicznej. Element wymaga
wzmocnienia w strukturze**

- drobne uzupełnienia oraz spękania na powierzchni detali architektonicznych, nie wymagających większej interwencji, wypełnić zaprawą Turado 0,3 firmy Keim. Materiał formować zgodnie z kształtem naprawianego detalu,

- w miejscach ubytków w wystroju sztukatorskim elewacji (główce pilastrów obu wież), przed przystąpieniem do odtworzenia brakujących elementów, przeprowadzić proces wzmocnienia istniejącego podłoża poprzez nałożenie w kilku warstwach preparatu krzemooorganicznego np. Silex-OH firmy Keim,

- ubytki w dekoracjach detali odtworzyć z zastosowaniem gotowej masy sztukatorskiej Spachtel firmy Keim,
- po zabiegach odtworzenia lica tynkowanego oraz detali, całość zabezpieczyć gruntem na bazie płynnego krzemianu potasu Fassadengrund firmy Keim.

- 3.5.1.7 W miejscach ubytków w wystroju sztukatorskim elewacji (głowice pilastrów obu wież), przed przystąpieniem do odtworzenia brakujących elementów, przeprowadzić proces wzmocnienia istniejącego podłoża poprzez nałożenie w kilku warstwach preparatu krzemooorganicznego np. Silex-OH firmy Keim.

- 3.5.1.10 Ubytki w dekoracjach detali odtworzyć z zastosowaniem gotowej masy sztukatorskiej Spachtel firmy Keim.
- 3.5.1.11 Po zabiegach odtworzenia lica tynkowanego oraz detali, całość zabezpieczyć gruntem na bazie płynnego krzemianu potasu Fassadengrund firmy Keim.

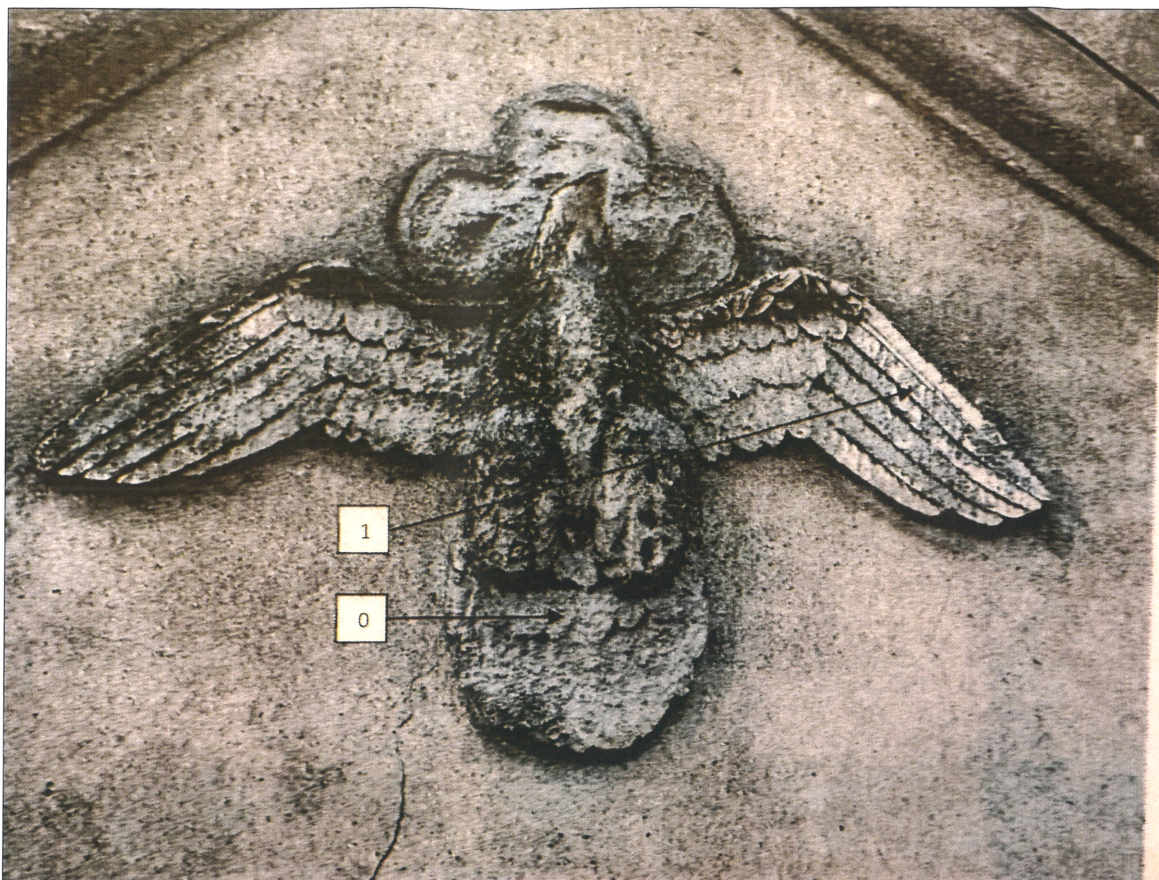
- 0 - Zaprawa mineralna, wapienno piaskowa
 Kolor: jasnobieżowy
 Datowanie 1828 - 1831 r.
- 1 - Odlew gipsowy

- drobne uzupełnienia oraz spękania na powierzchni detali architektonicznych, nie wymagających większej interwencji, wypełnić zaprawą Turado 0,3 firmy Keim. Materiał formować zgodnie z kształtem naprawianego detalu,

- w miejscach ubytków w wystroju sztukatorskim elewacji (główce pilastrów obu wież), przed przystąpieniem do odtworzenia brakujących elementów, przeprowadzić proces wzmocnienia istniejącego podłoża poprzez nałożenie w kilku warstwach preparatu krzemooorganicznego np. Silex-OH firmy Keim,

- ubytki w dekoracjach detali odtworzyć z zastosowaniem gotowej masy sztukatorskiej Spachtel firmy Keim,
- po zabiegach odtworzenia lica tynkowanego oraz detali, całość zabezpieczyć gruntem na bazie płynnego krzemianu potasu Fassadengrund firmy Keim.

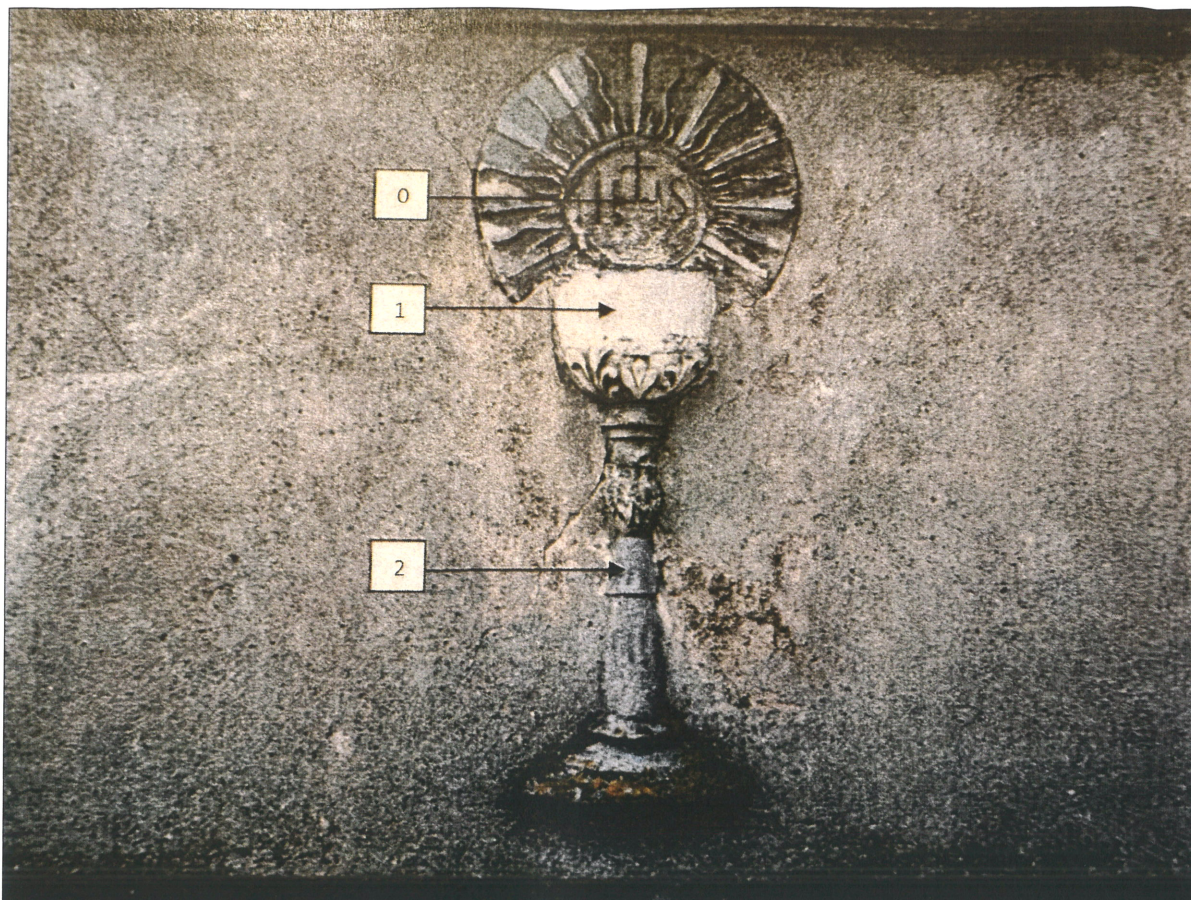
Biuro Usług Projektowych i Obsługi Inwestycji "DWG" Marcin Zwierzykowski, ul. Plac Wolności 21, 98-400 Żnin – tel. 600 500 262. e - mail: biuro@dwg.com.pl			NUMER RYSUNKU
			A-8

- 0 - Zaprawa mineralna, wapienno piaskowa
 Kolor: jasnobieżowy
 Datowanie 1828 - 1831 r.
- 1 - Odlew gipsowy
- 2- Zaprawa mineralna, cementowa
 Kolor: szary
 Datowanie 1992

- drobne uzupełnienia oraz spęknięcia na powierzchni detali architektonicznych, nie wymagających większej interwencji, wypełnić zaprawą Turado 0,3 firmy Keim. Materiał formować zgodnie z kształtem naprawianego detalu,

- w miejscach ubytków w wystroju sztukatorskim elewacji (główce pilastrów obu wież), przed przystąpieniem do odtworzenia brakujących elementów, przeprowadzić proces wzmocnienia istniejącego podłoża poprzez nałożenie w kilku warstwach preparatu krzemooorganicznego np. Silex-OH firmy Keim,

- ubytki w dekoracjach detali odtworzyć z zastosowaniem gotowej masy sztukatorskiej Spachtel firmy Keim,
- po zabiegach odtworzenia lica tynkowanego oraz detali, całość zabezpieczyć gruntem na bazie płynnego krzemianu potasu Fassadengrund firmy Keim.
