<b>nazwa elementu projektu budowlanego</b>	<b>OPINIA TECHNICZNA</b>
<b>nazwa zamierzenia budowlanego</b>	<b>MODERNIZACJA BUDYNKU WYDZIAŁU GEOINŻYNIERII UNIwersYTETU WARMIŃSKO-MAZURSKIEGO</b>
<b>adres obiektu budowlanego</b>	OLSZTYN, UL. PRAWOCHEŃSKIEGO 1
<b>kategoria obiektu budowlanego</b>	IX
<b>identyfikatory działek ewidencyjnych, na których obiekt jest usytuowany</b>	286201_1.0054.1/10
<b>imię i nazwisko / nazwa inwestora, adres inwestora</b>	Uniwersytet Warmińsko-Mazurski 10-957 Olsztyn, ul. Oczapowskiego 2

## OPINIA TECHNICZNA

Zamierzenie budowlane polega na remoncie elewacji wraz z wymianą stolarki okiennej.

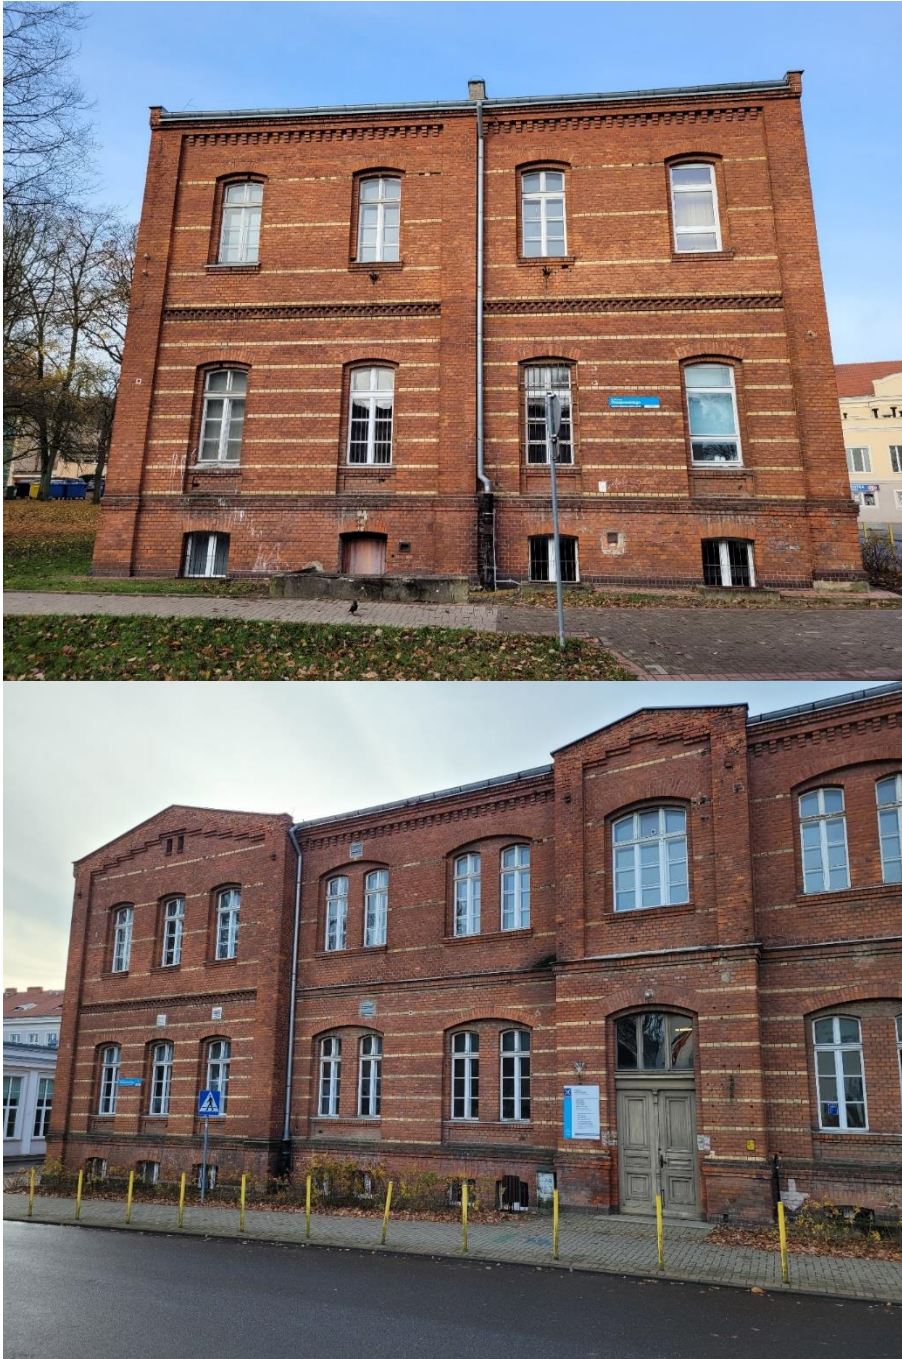
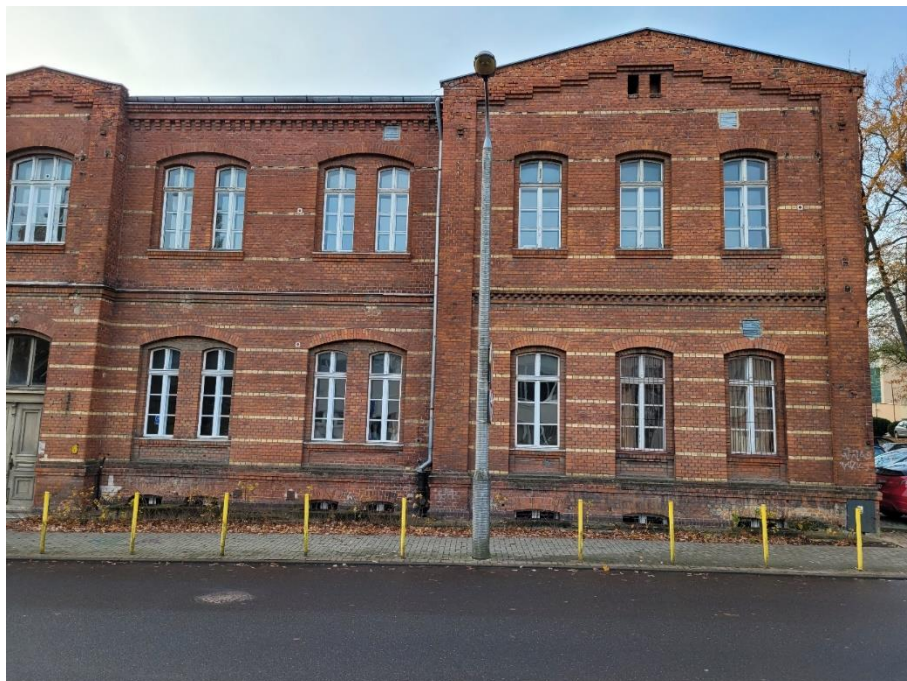
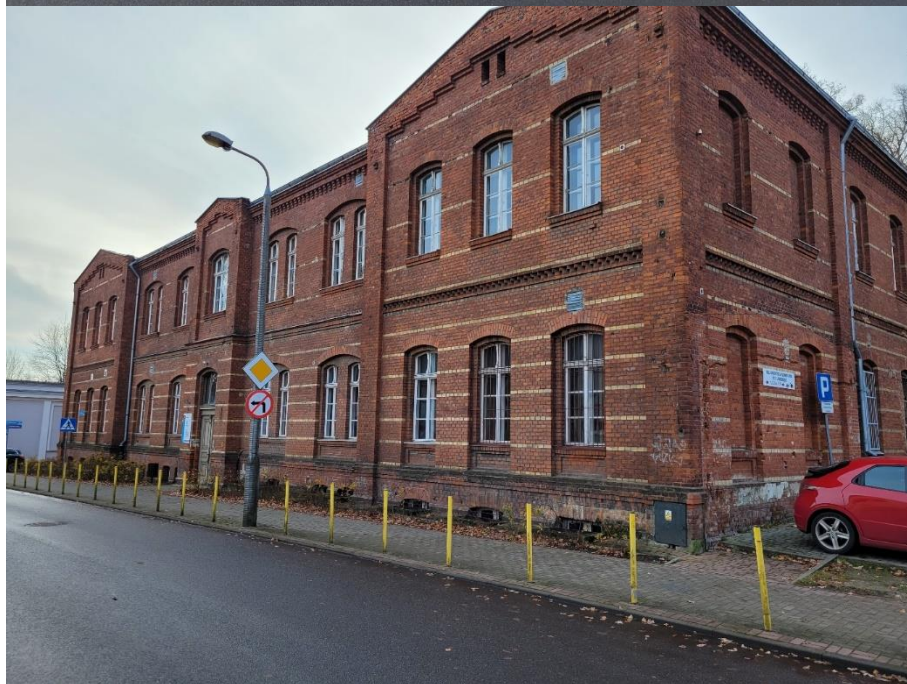
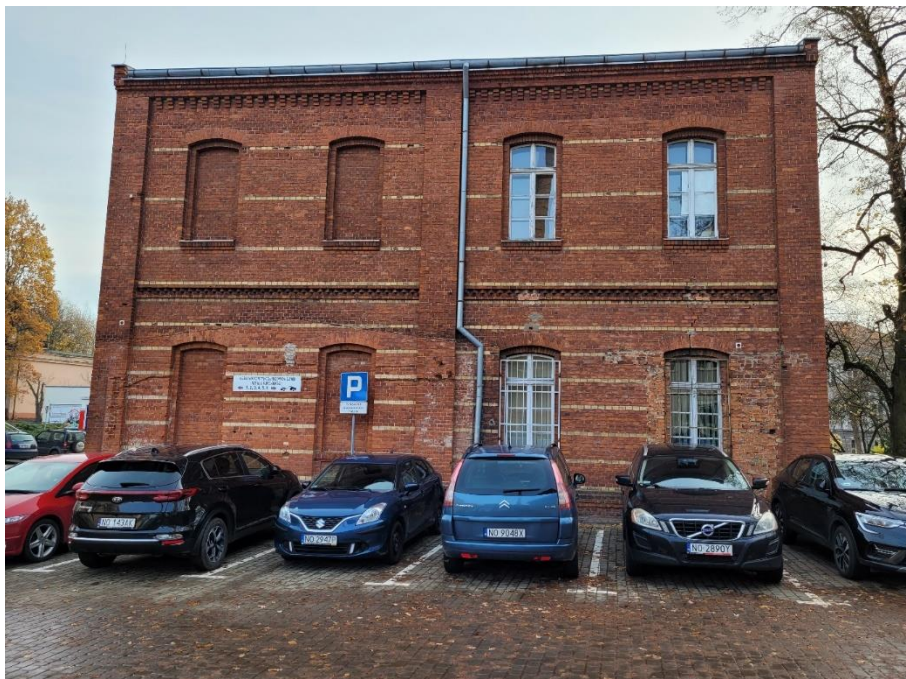
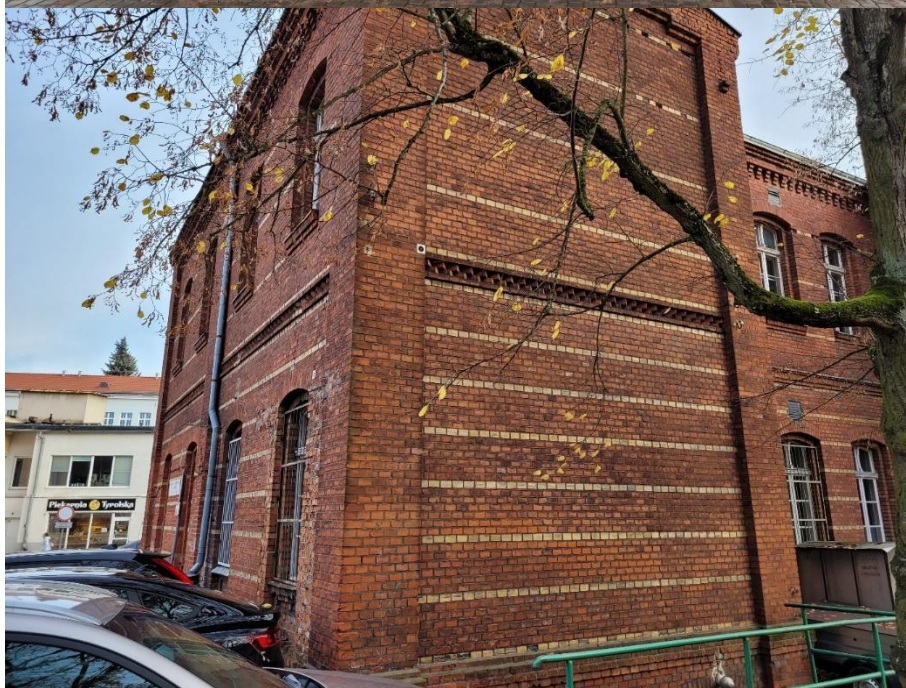
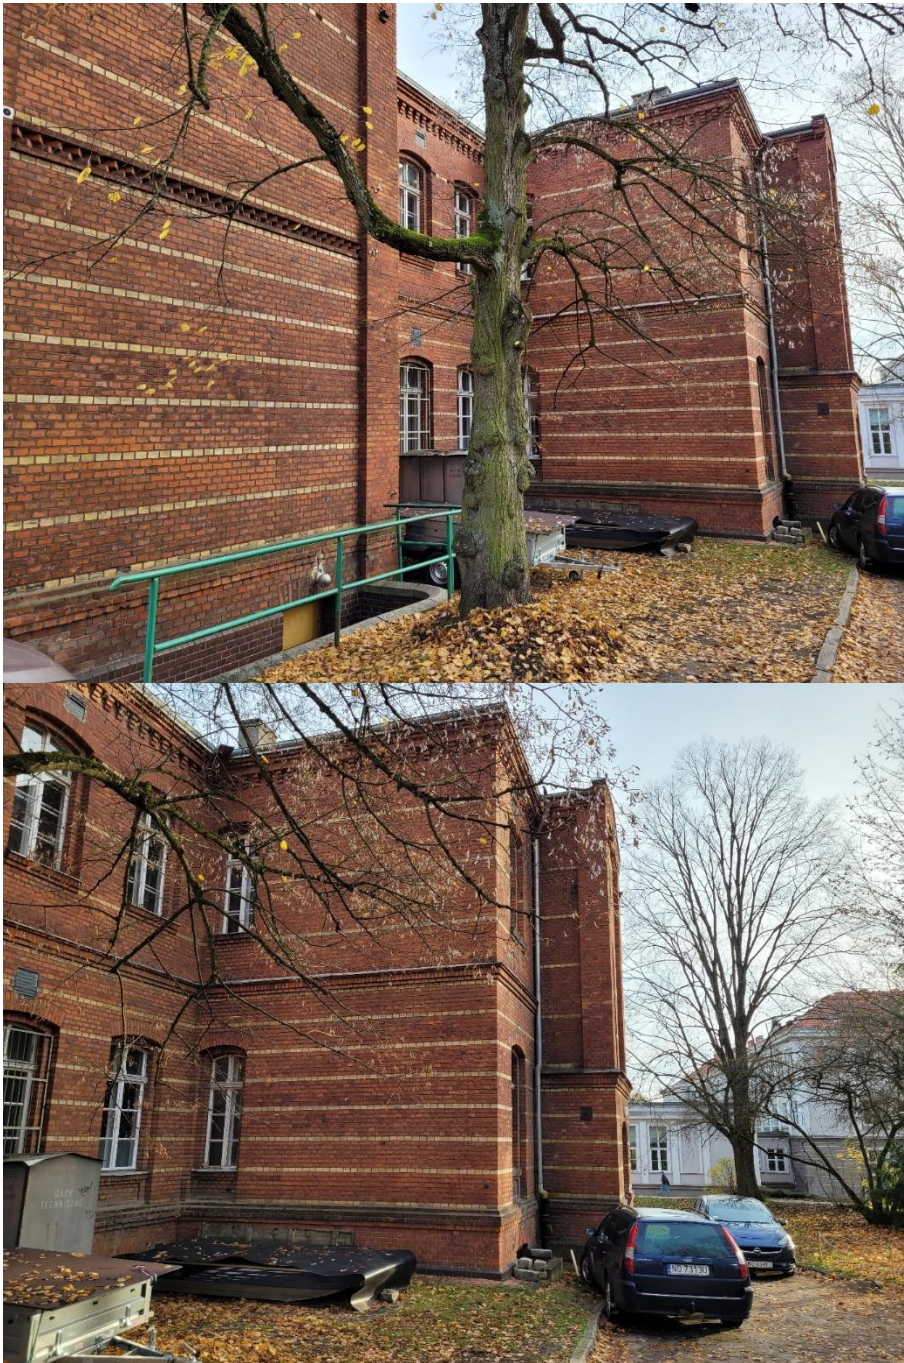
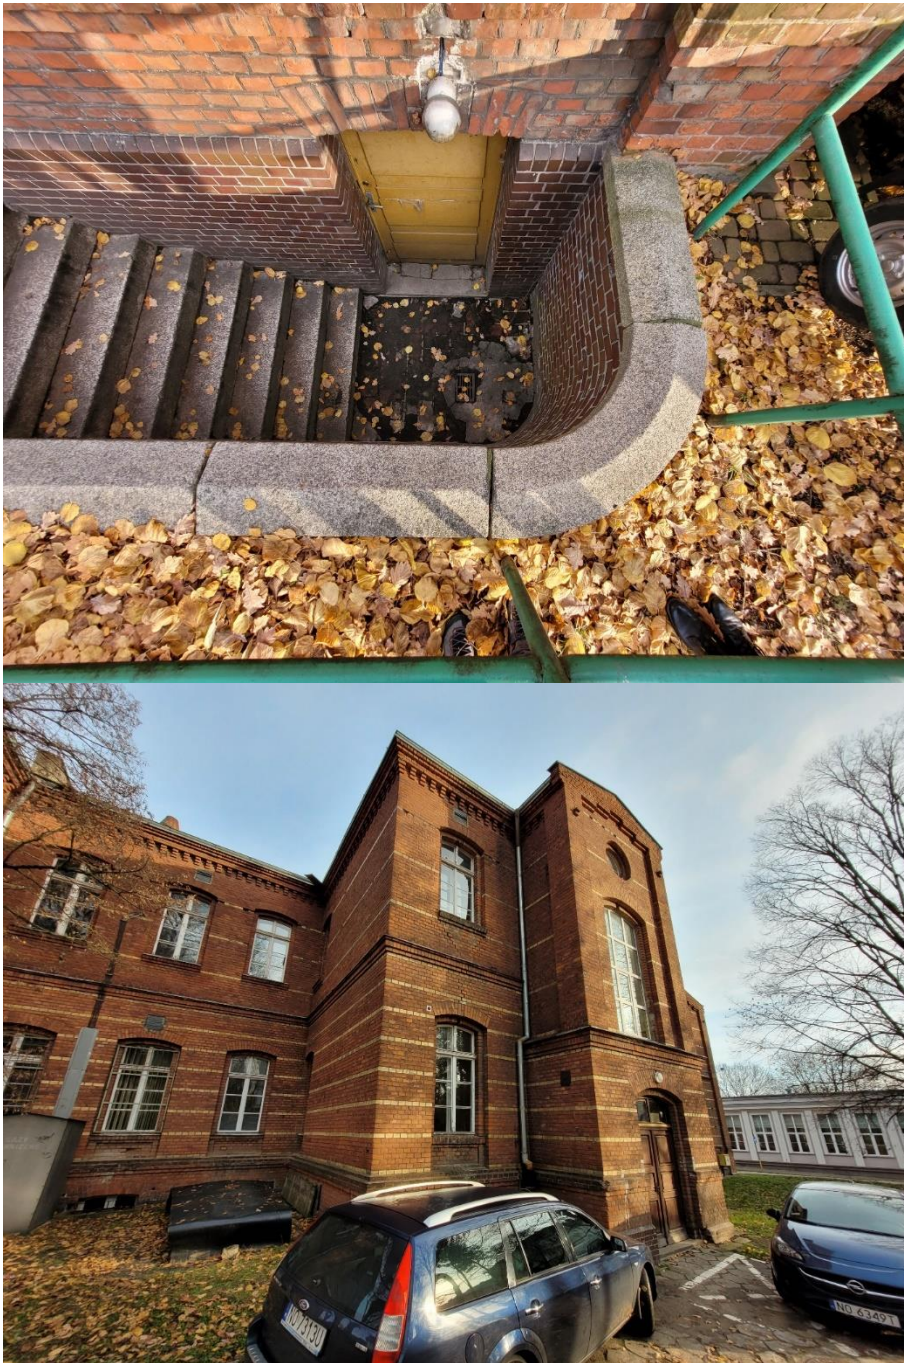
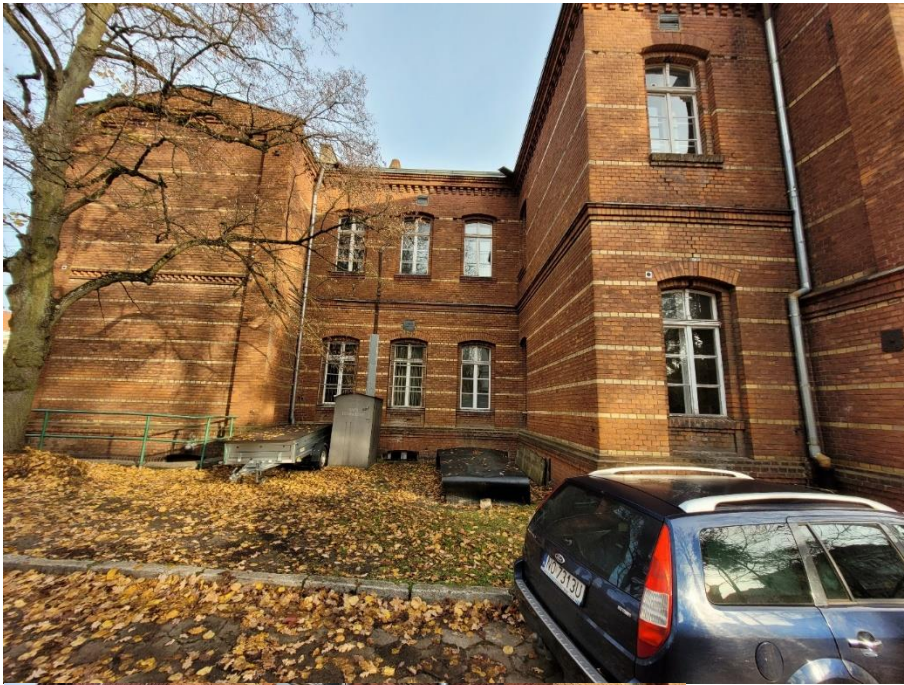
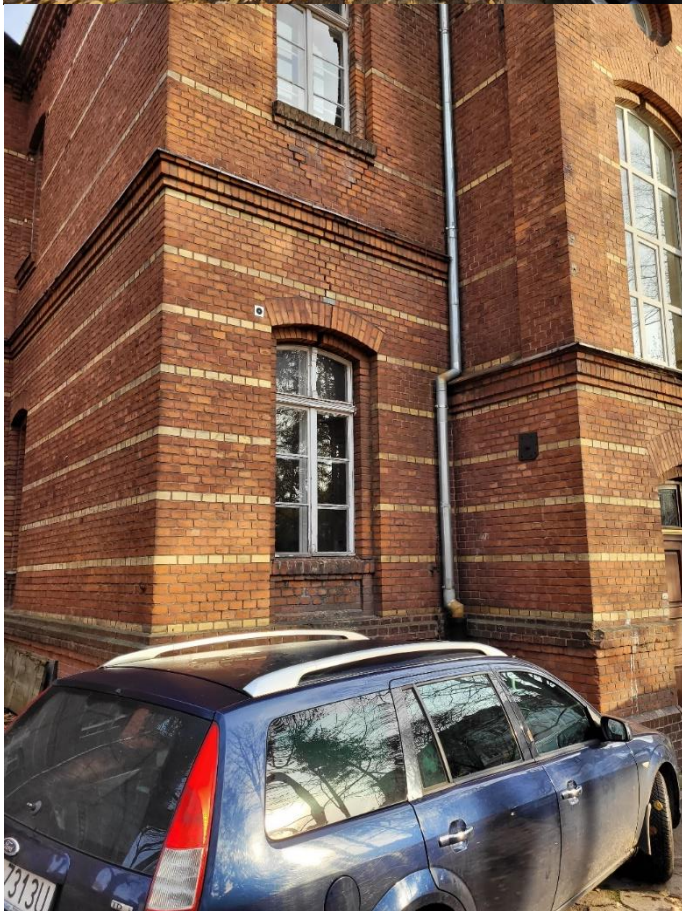
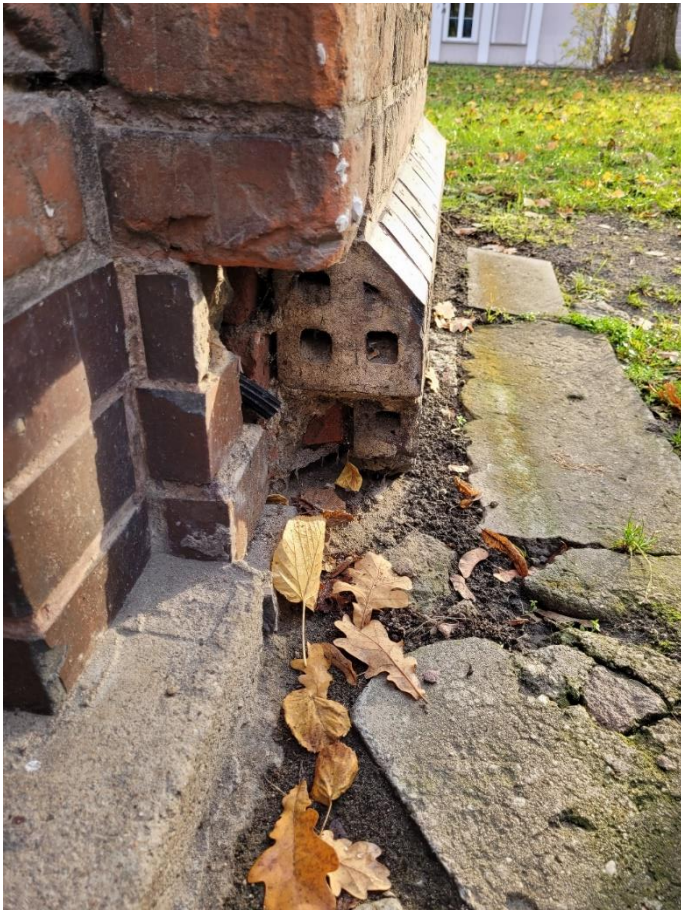
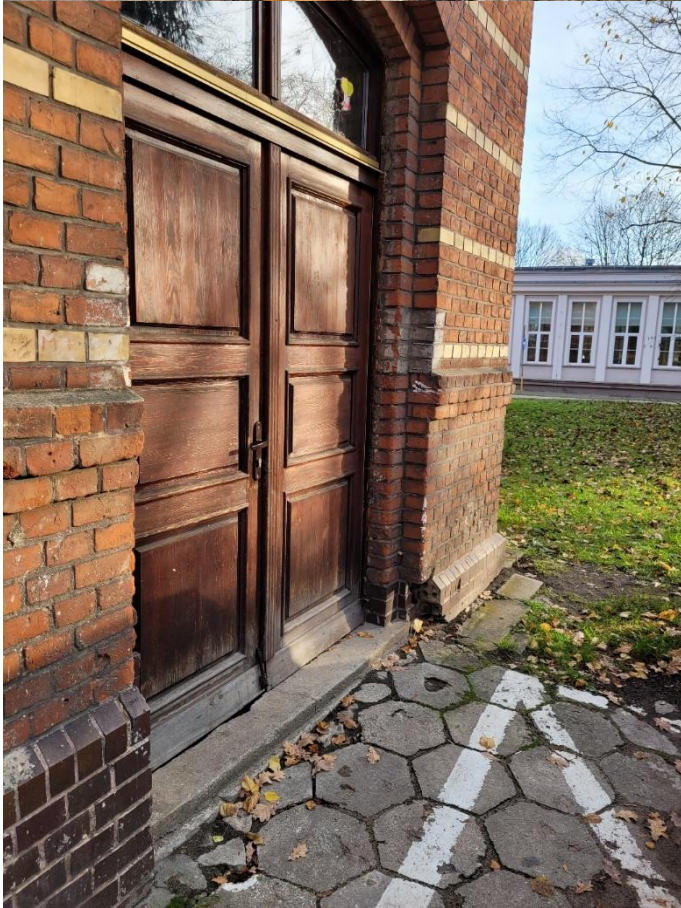
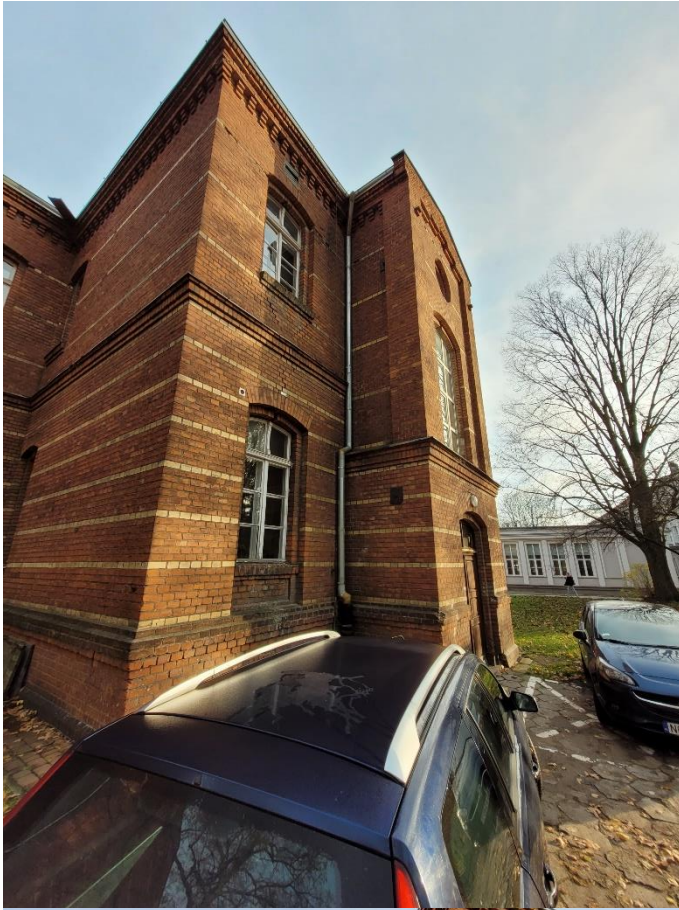
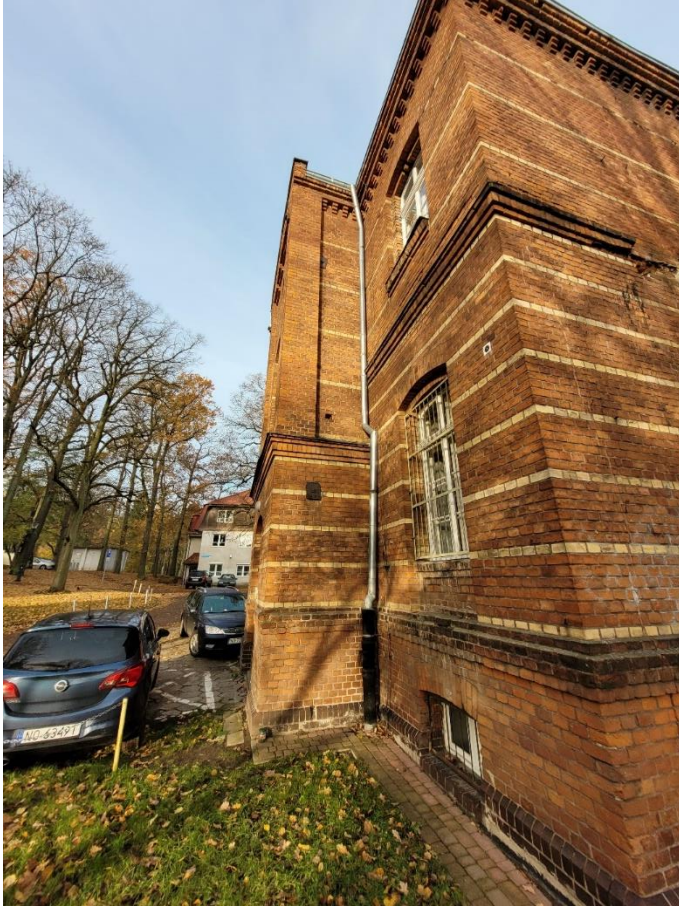
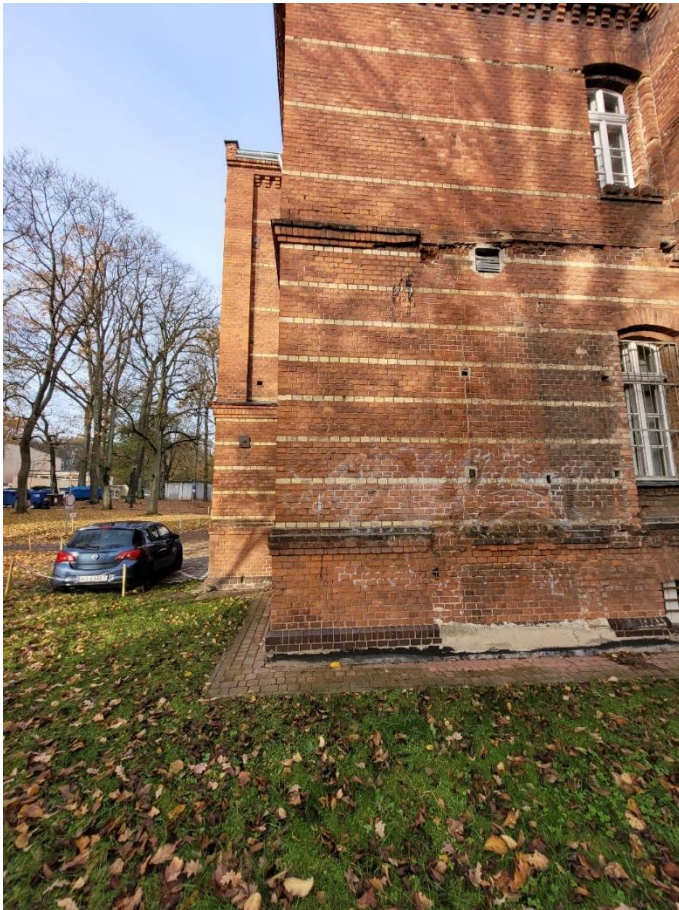
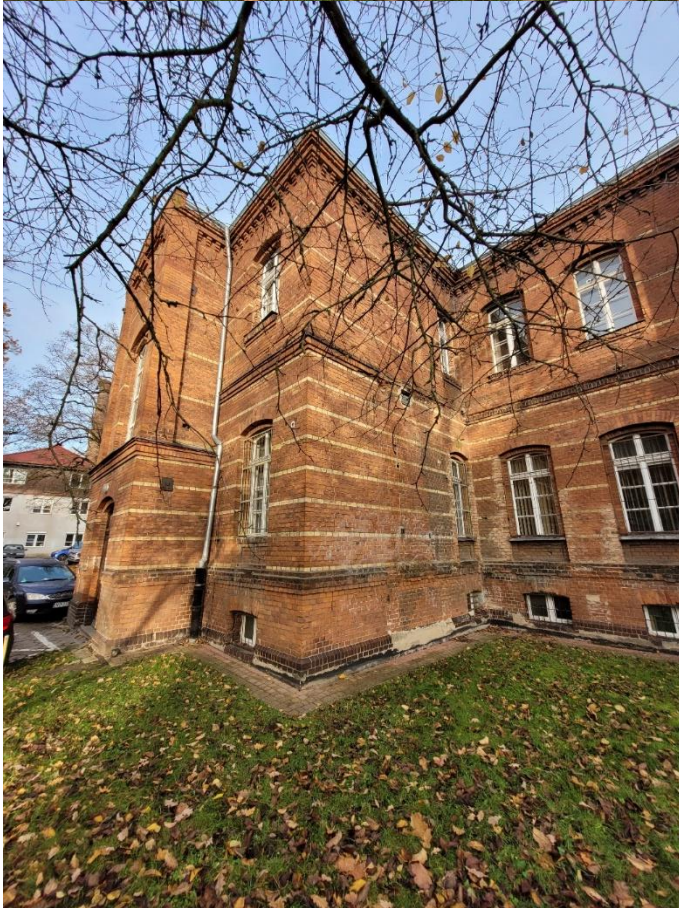
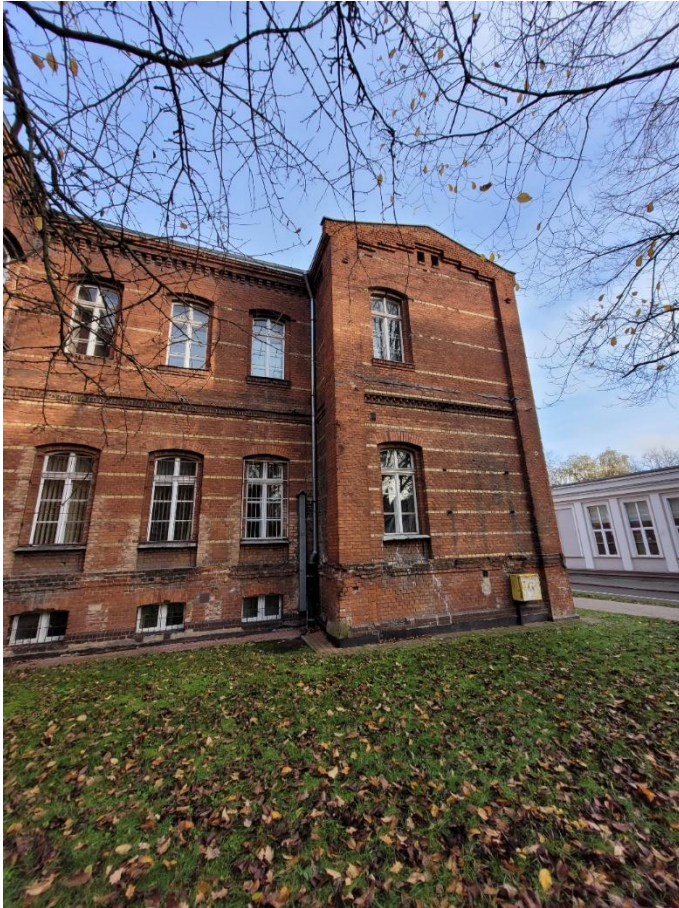
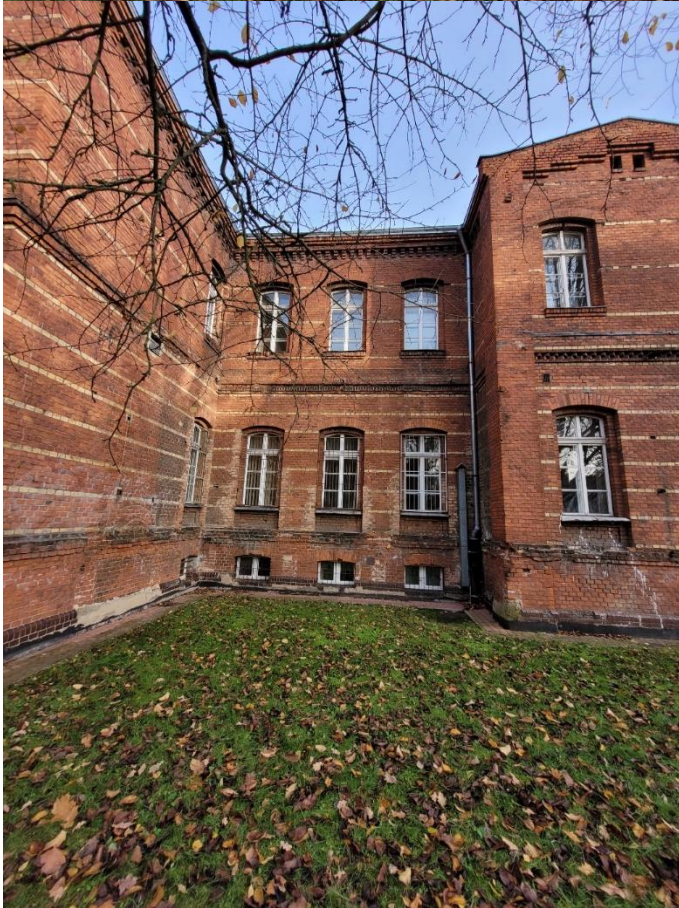
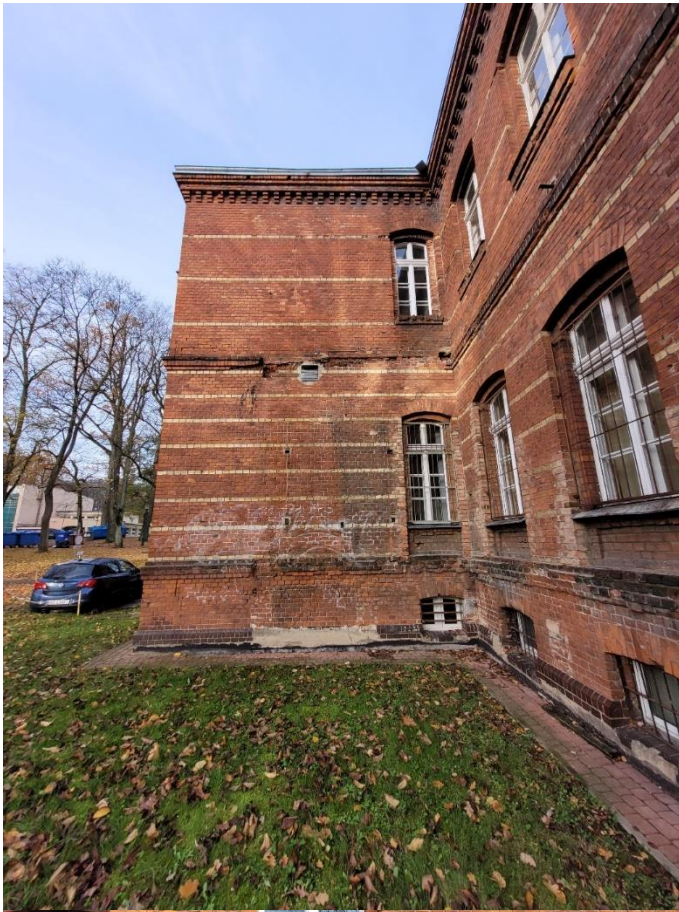
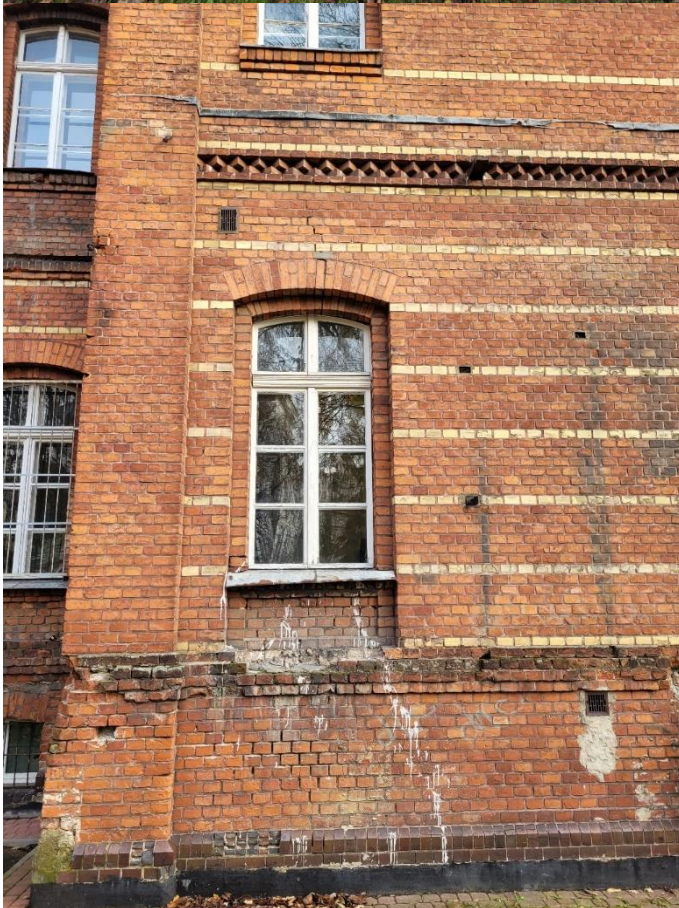
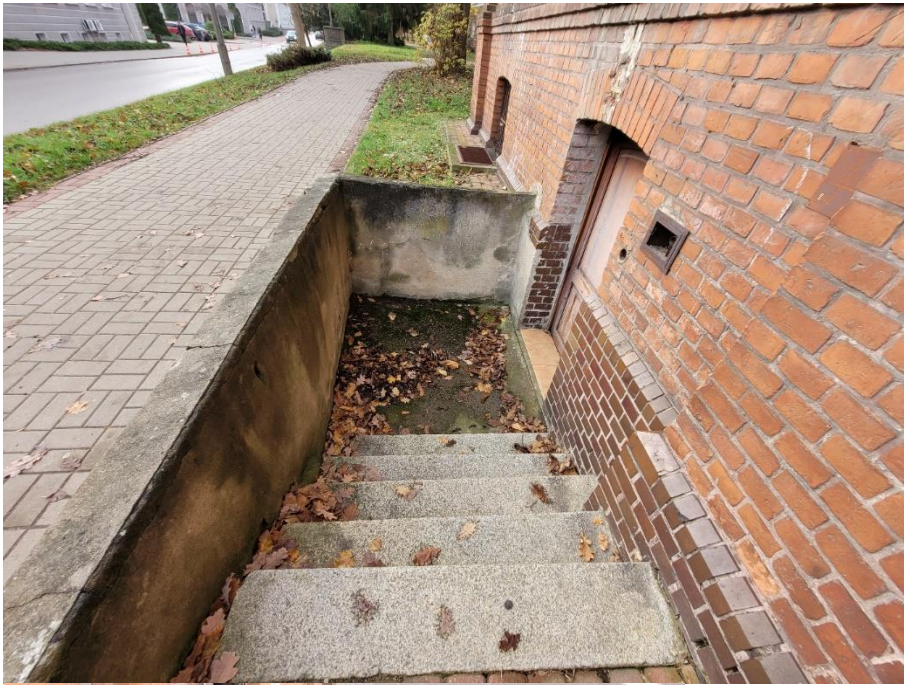
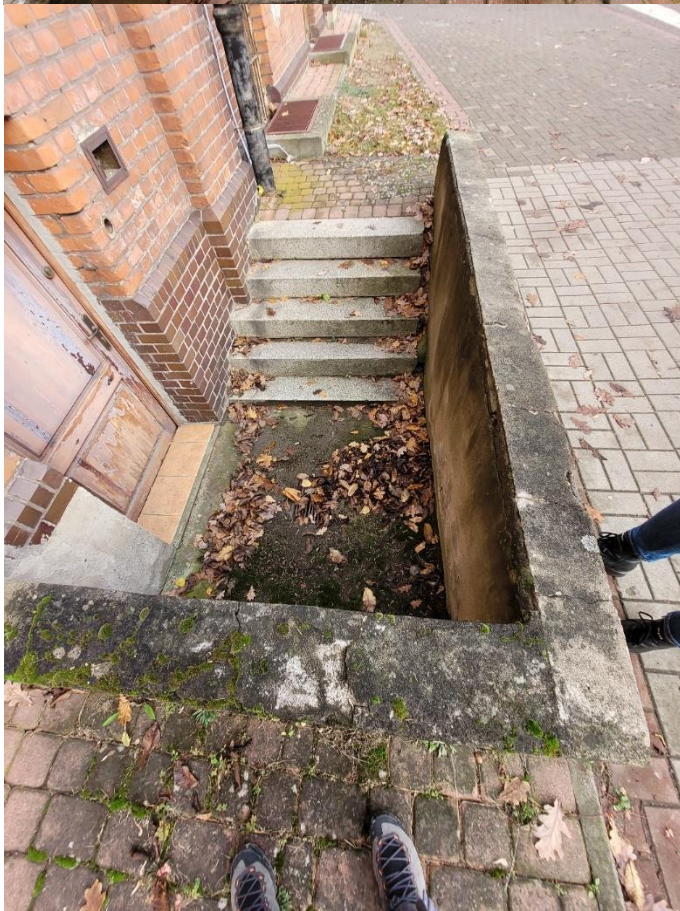
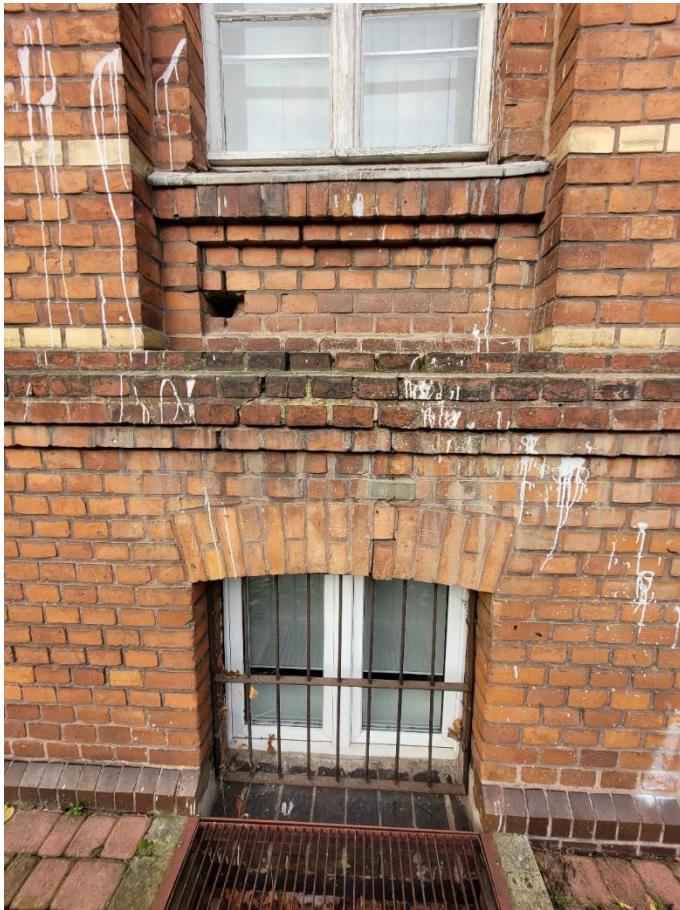
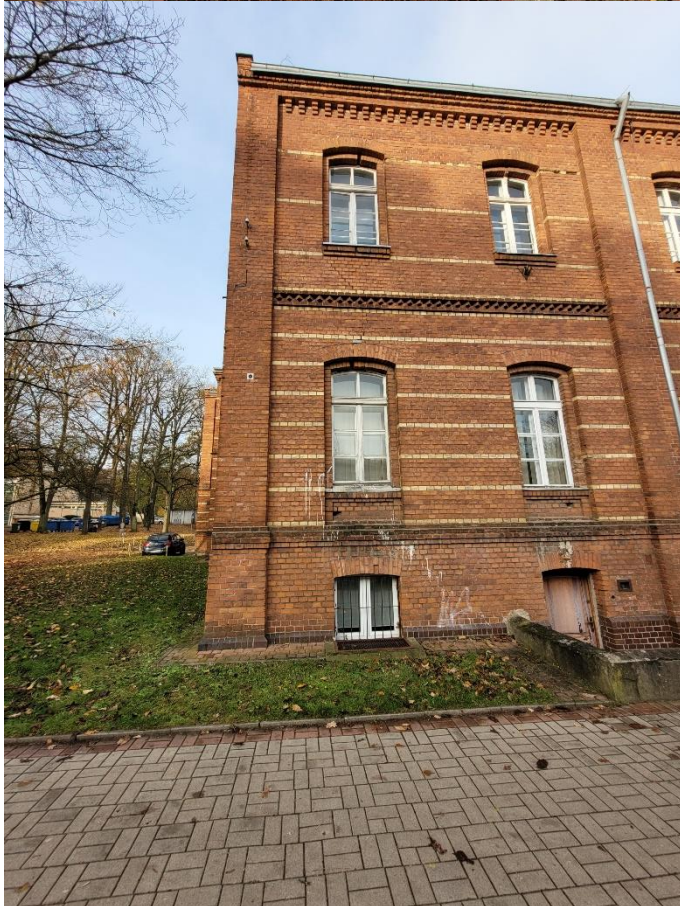
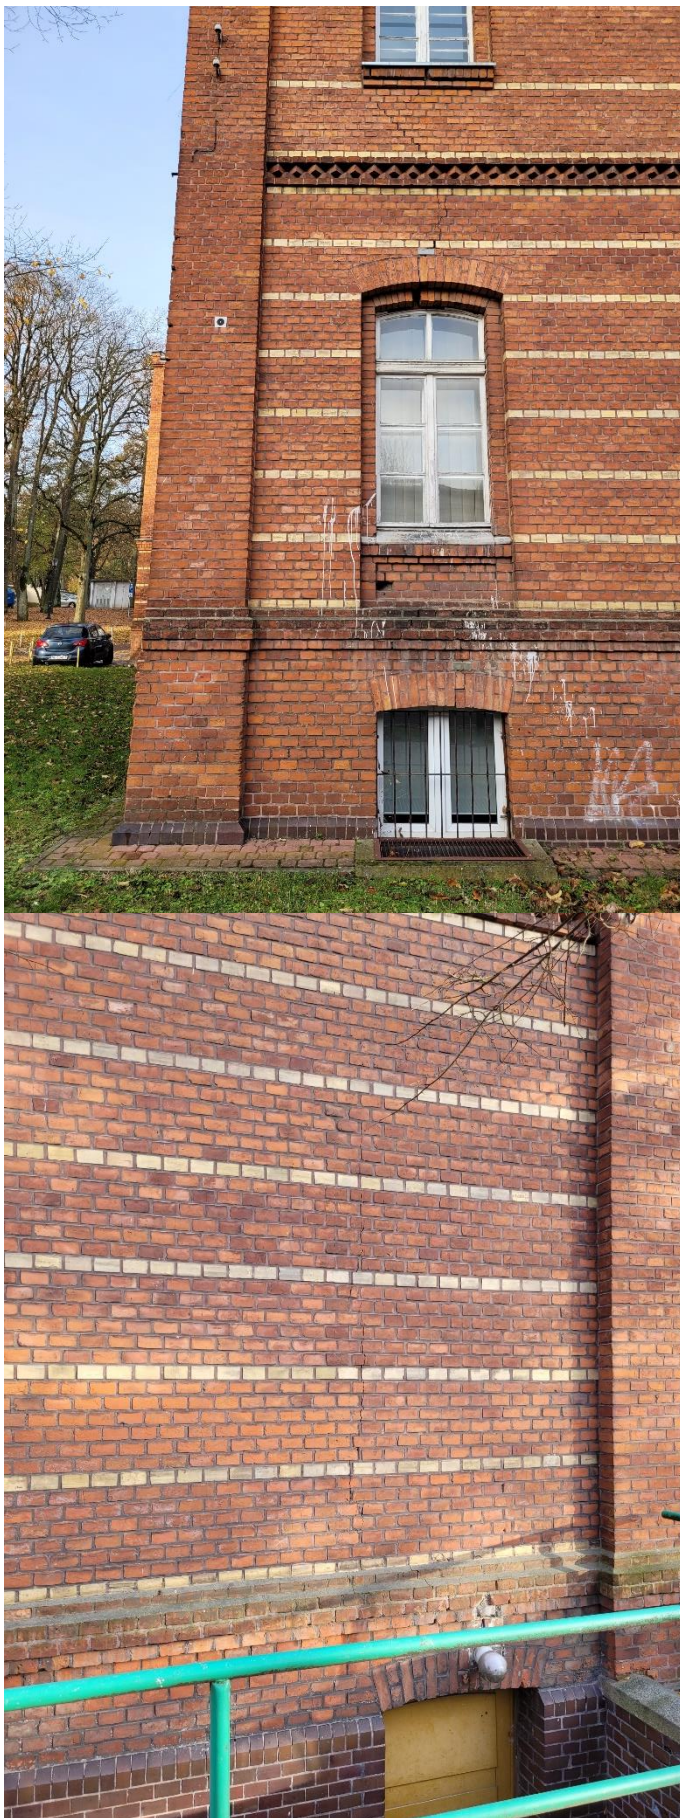
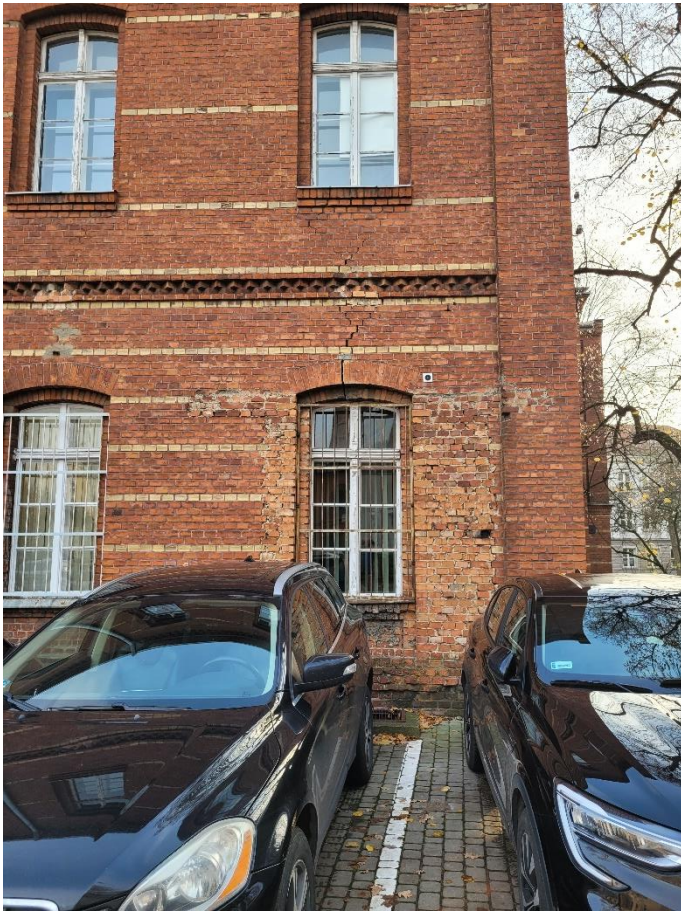
## 5. DOKUMENTACJA ZDJĘCIOWA:

Ściany zewnętrzne murowane z cegły pełnej na zaprawie zwykłej. Ściany wykazują liczne spękania widoczne na każdej elewacji. Część spękań ma charakter skośny i występuje w obszarach przy otworach okiennych i drzwiowych, część występuje w innych częściach ścian bez wyraźnej przyczyny. W ścianach widoczne liczne ubytki cegieł i dziury.

Na ścianach widoczne są dziury po brakujących ceglach i luźne cegły.

Elewacje budynku są mocno zniszczone.
