RZUT DACHU
INWENTARYZACJA
SKALA 1:100

OBIEKT:	TERMOMODERNIZACJA BUDYNKU PRZEDSZKOLA W KROBI		
INWESTOR:	Gmina Krobia ul. Rynek 1, 63-840 Krobia		
LOKALIZACJA:	63-840 Krobia, ul. Kobylińska 4 działka numer: 1106/2		
BRANŻA:	architektura, konstrukcja, inwentaryzacja		
TEMAT RYSUNKU:	RZUT DACHU - INWENTARYZACJA		
ZESPÓŁ PROJEKTOWY:			
ARCHITEKTURA projektant:	mgr inż. arch. Dorota Duda uprawnienia nr 06/05/DOIA	Podpis:	
KONSTRUKCJA projektant:	mgr inż. Andrzej Olejnik uprawnienia nr WKP/0325/PWOK/16	Podpis:	
asystent projektanta:	mgr inż. Natalia Waleńska	Podpis:	
SKALA 1:100	DATA: 23.12.2021	NR RYS. I-03

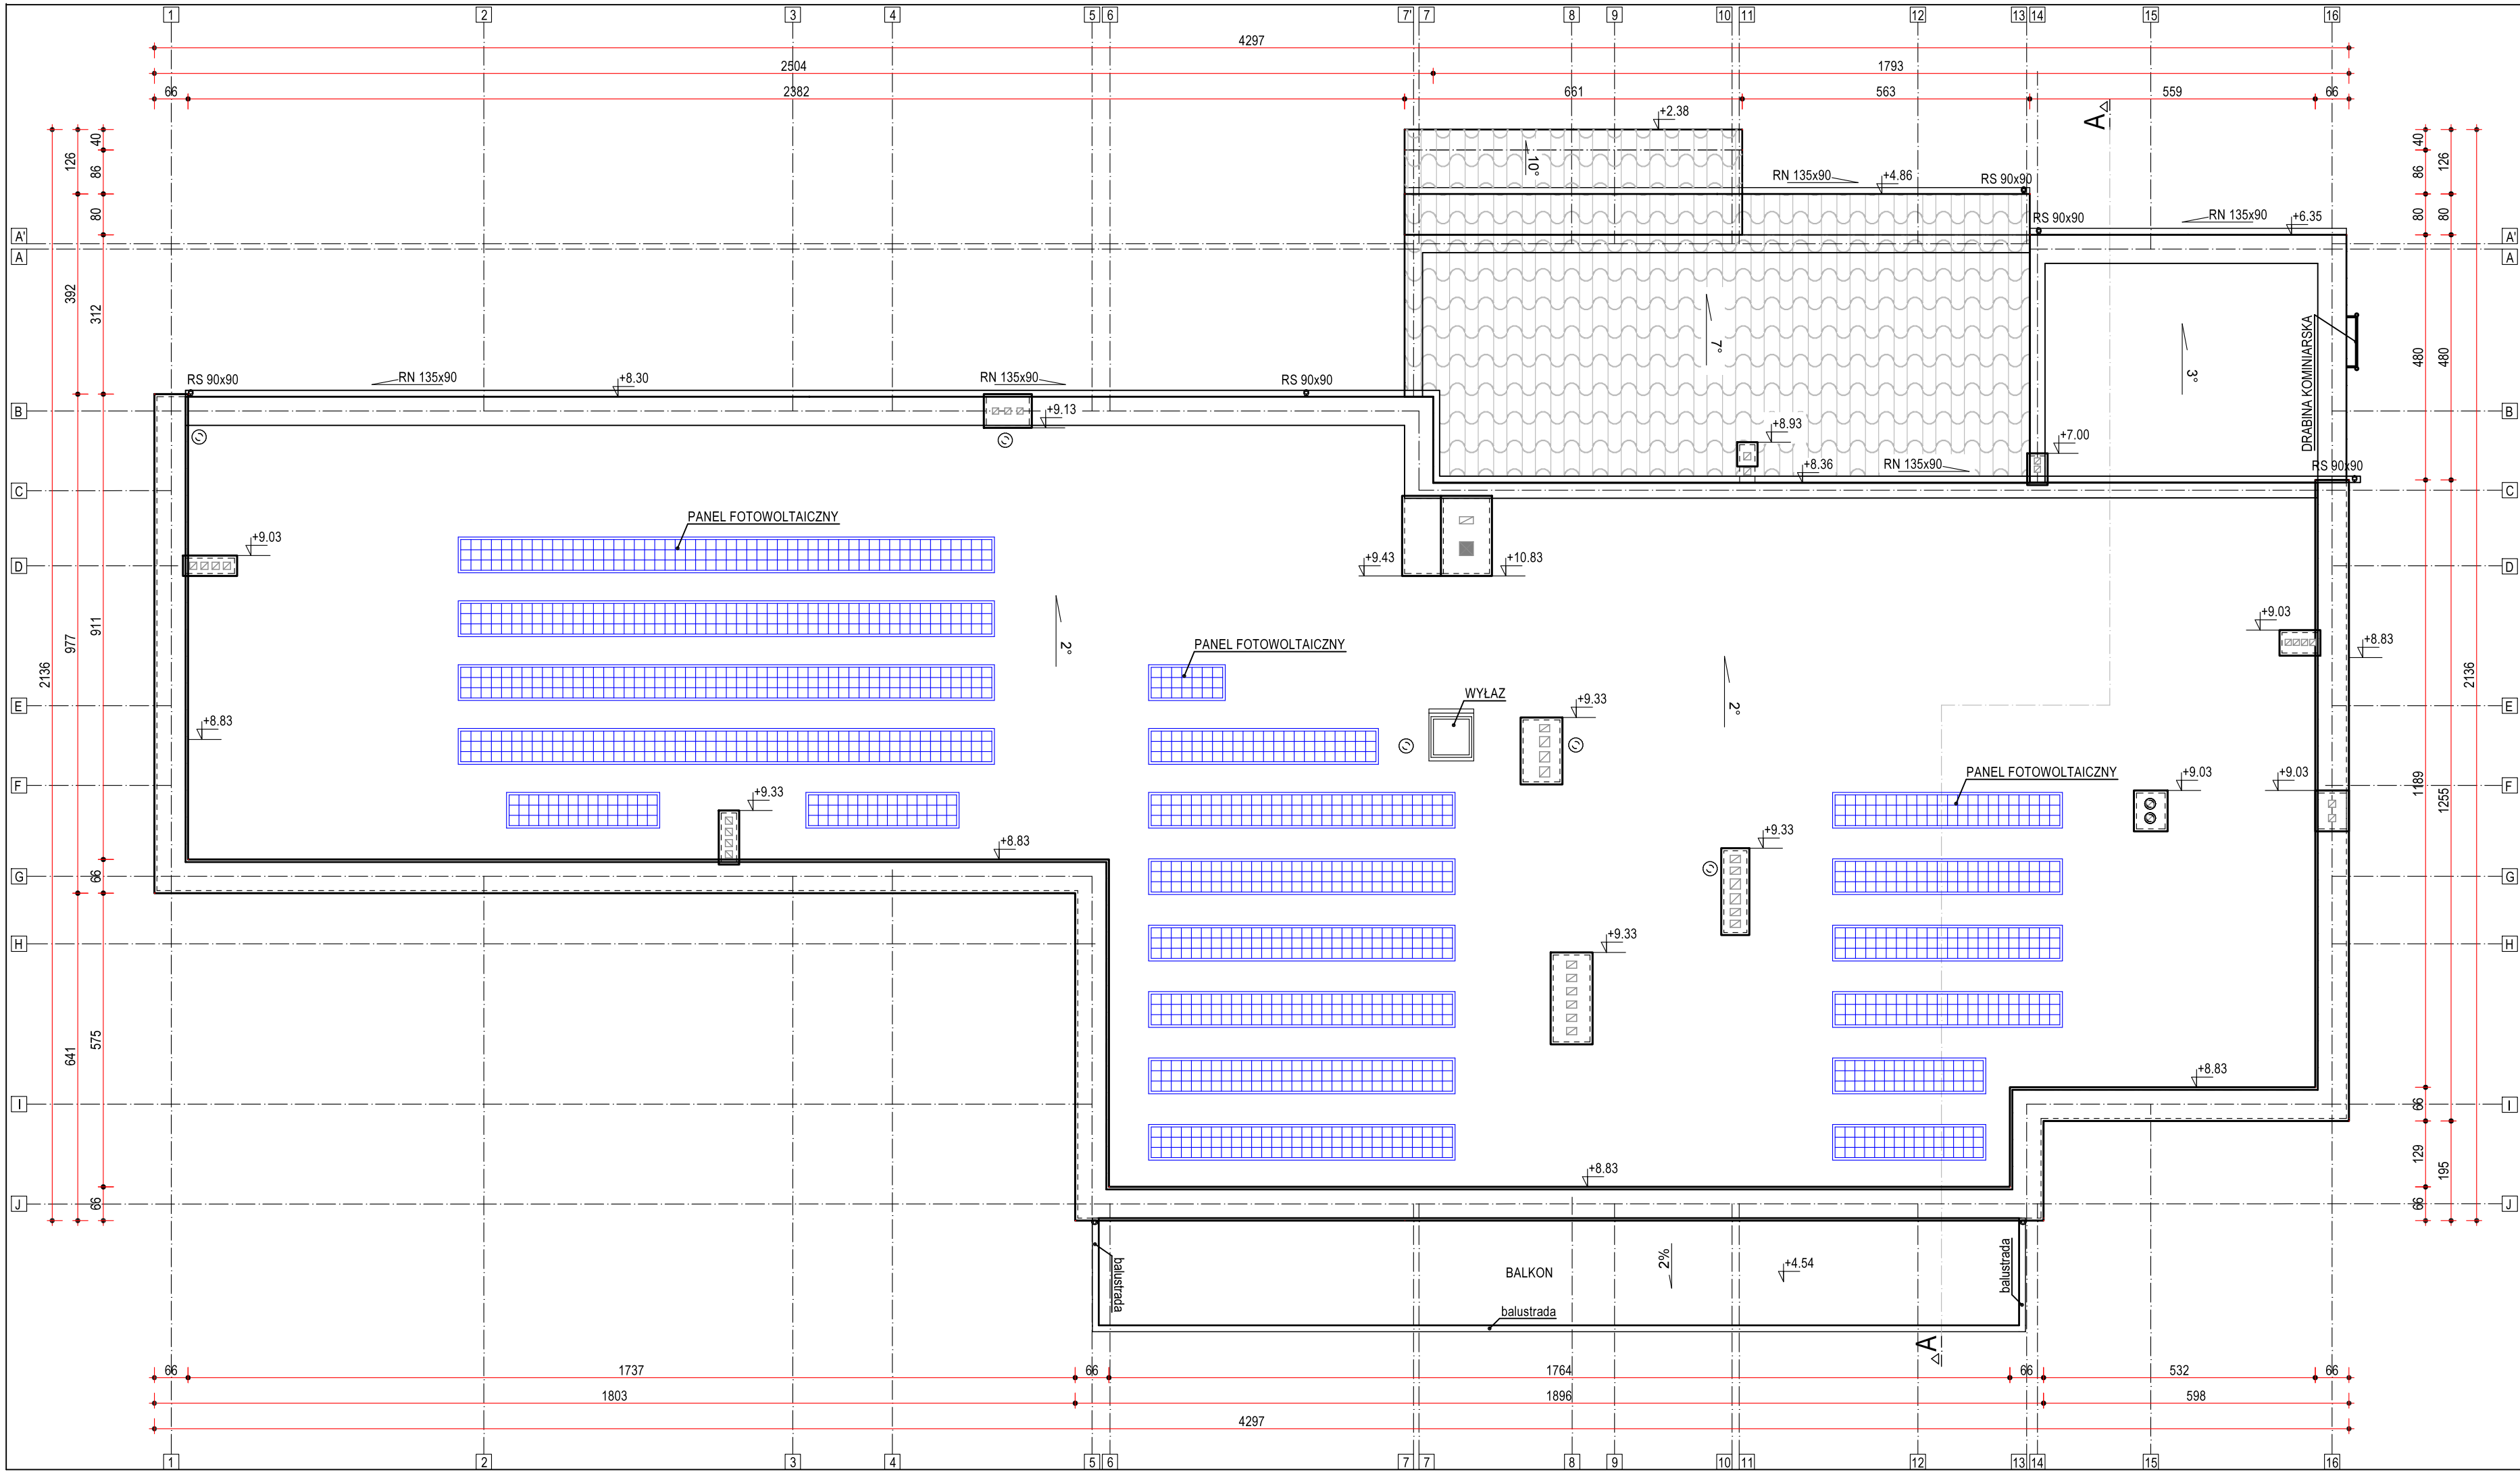
Połacie dachu			
Dach 1	Nr połaci	Nachylenie [°]	Powierzchnie [m²]
	2	2.00	491.18

Połacie dachu			
Dach 2	Nr połaci	Nachylenie [°]	Powierzchnie [m²]
	4	3.00	30.11

Połacie dachu			
Dach 3	Nr połaci	Nachylenie [°]	Powierzchnie [m²]
	1	7.00	68.85

Połacie dachu			
Dach 4	Nr połaci	Nachylenie [°]	Powierzchnie [m²]
	1	10.00	13.83

Powierzchnie dachów			
	Powierzchnie [m²]	Okapy [m]	Kr. szczytowe [m]
Dachy	603.96	66.80	59.56
