**PROGRAM POSTĘPOWANIA KONSERWATORSKIEGO  
DLA PRAC ZABEZPIECZAJĄCYCH STRUKTURĘ BUDOWLANĄ  
W OBRĘBIE TZW. „TRWAŁEJ RUINY „  
NA ZAMKU W NOWYM SĄCZU**

## WPOWADZENIE

## OGÓLNY STAN ZACHOWANIA

## **STAN ZACHOWANIA -FOTOGRAFIE**

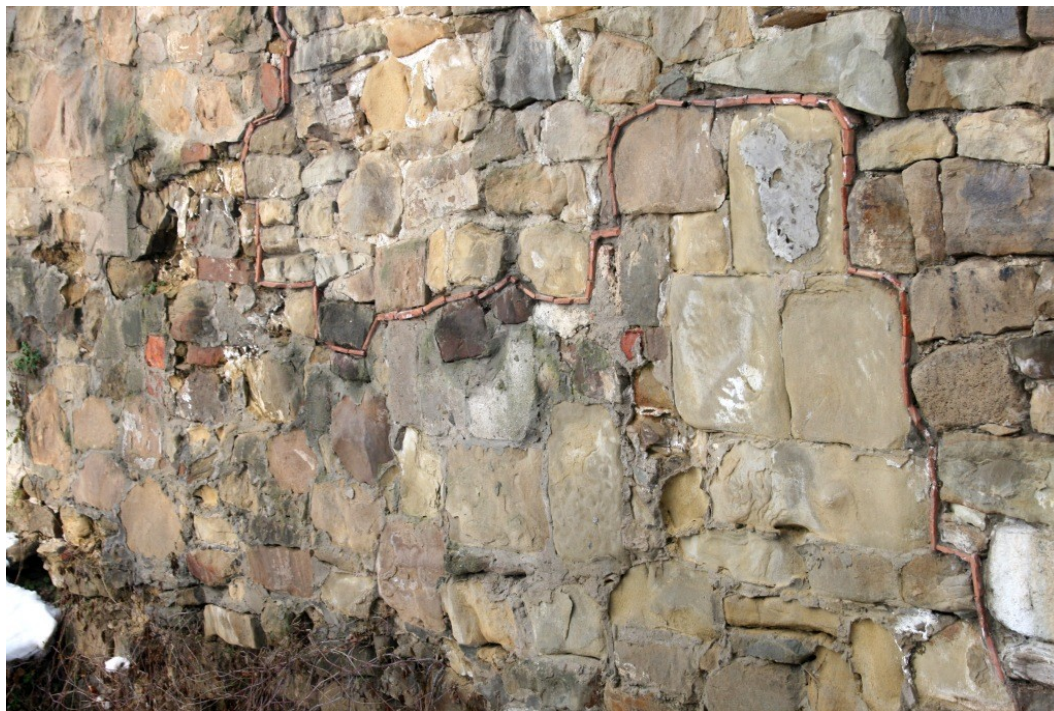
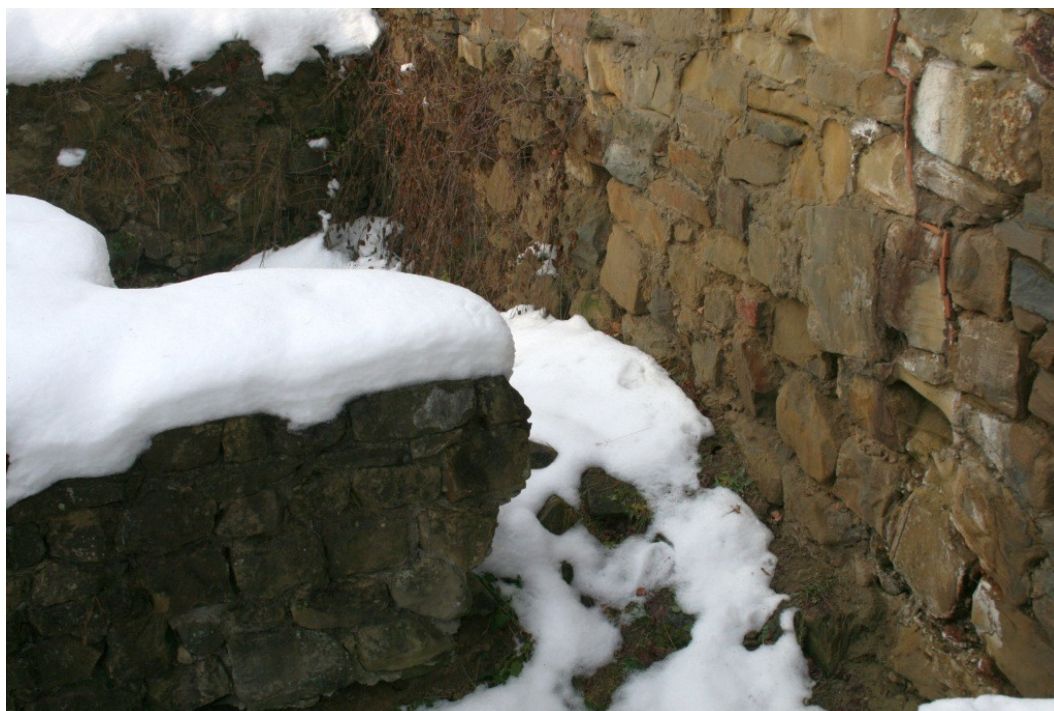
fot 1

W obrębie zachowanych w stanie ruiny murów części zachodniej prowadzono jedynie prace porządkowe polegające na odgruzowaniu i podstawowym zabezpieczeniu. W latach siedemdziesiątych pod nadzorem Muzeum Okręgowego przeprowadzono prace remontowo zabezpieczające mające na celu utrwalenie pozostałości w formie tzw. „trwałej ruiny”. Zabezpieczono korony murów, uzupełniono licowanie oraz nadbudowano niektóre fragmenty ścian. Granice między oryginałem a rekonstrukcją zaznaczono warstwą dachówki ceramicznej ( fot nr 1 , fot 2)

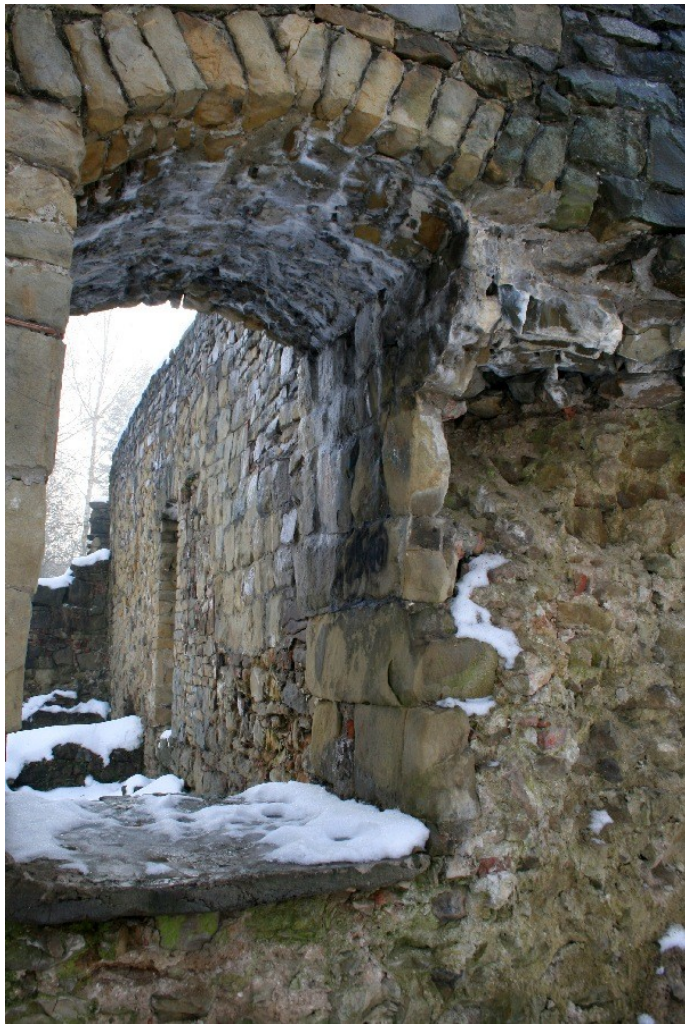
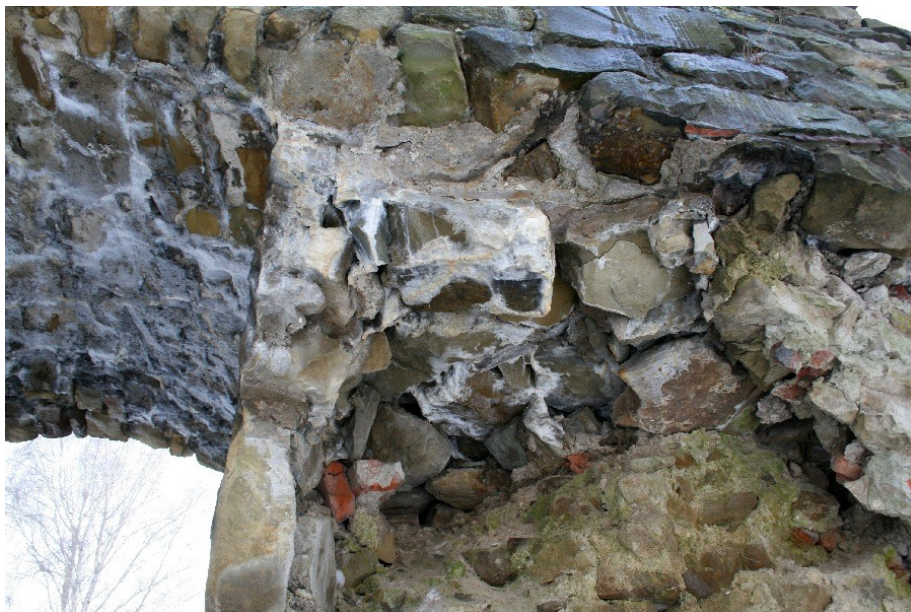
fot. 3

W maju 2010 roku na skutek długotrwałych ulewnych deszczów nastąpiła nadmierna penetracja wody w osłabioną strukturę murów. W wyniku tego w pierwszych dniach czerwca odpadł duży fragment warstwy licowej dawnego muru ( fot. nr 3 , fot .4 ) odsłaniając wewnętrzną warstwę rumoszu spojonego zaprawą.

W przypadku wyrwy w murze północnym należy niezwłocznie podjąć prace konserwatorskie dotyczące zarówno uzupełnienia warstwy zewnętrznej wraz z odpowiednim kotwieniem jak też wykonania izolacji korony muru zapewniającej szczelność i odporność na zmiany atmosferyczne. Szczegółowe rozwiązanie techniczne zostanie podane poniżej.

W pierwszej kolejności należy uzupełnić fragment warstwy licowej muru ,który runął w czerwcu 2010 roku .

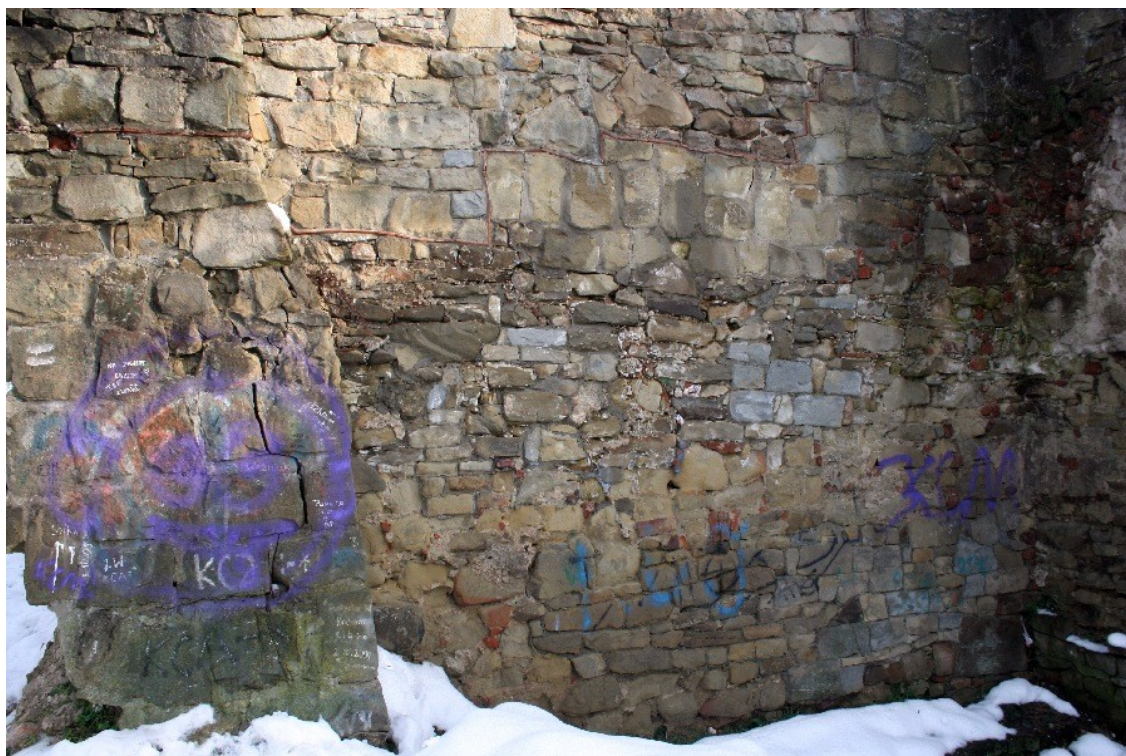
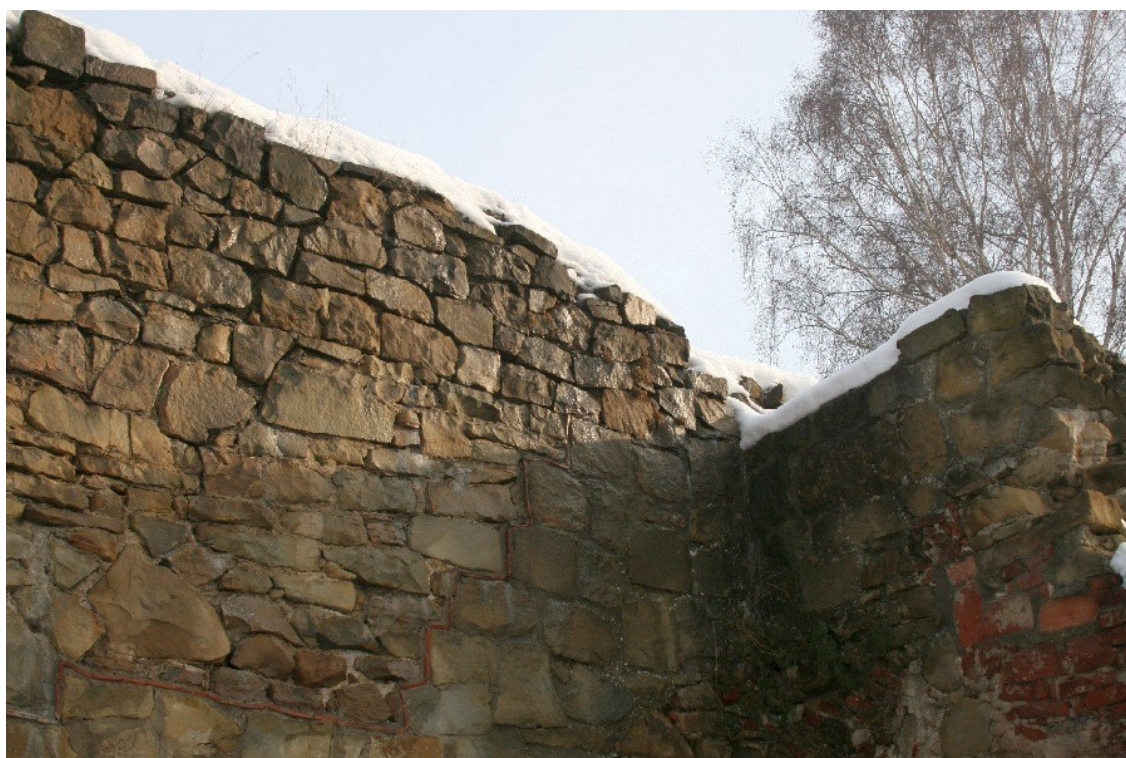
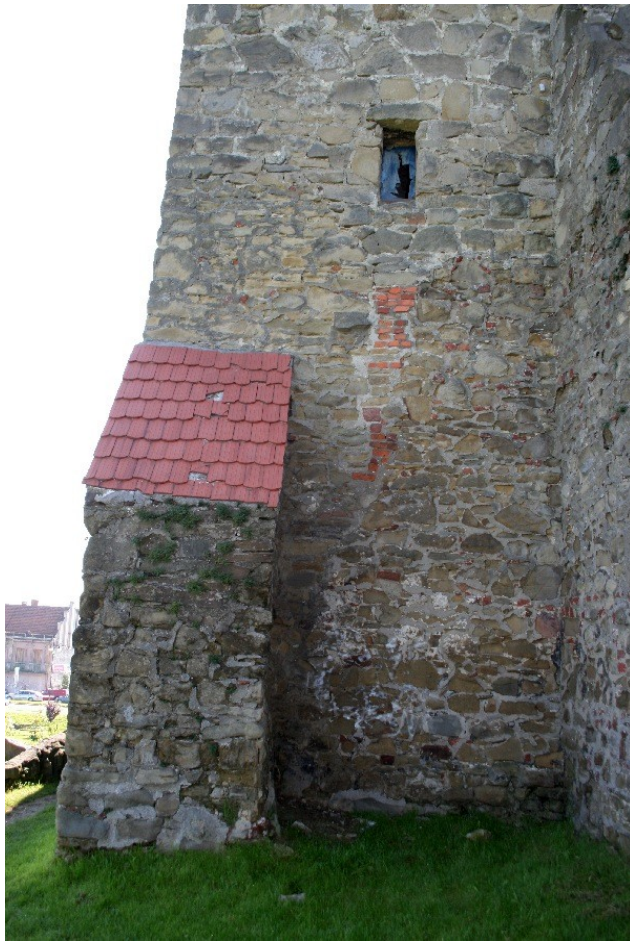
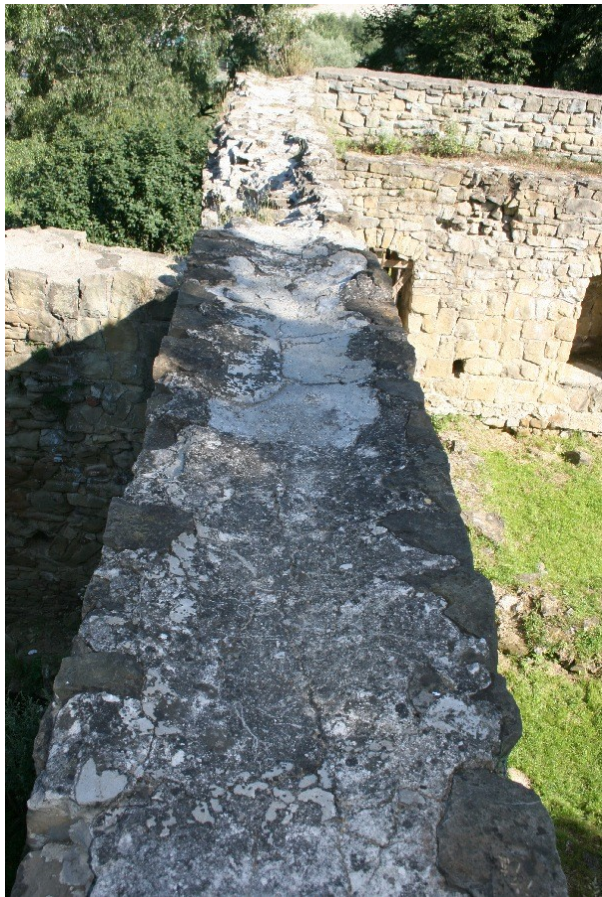
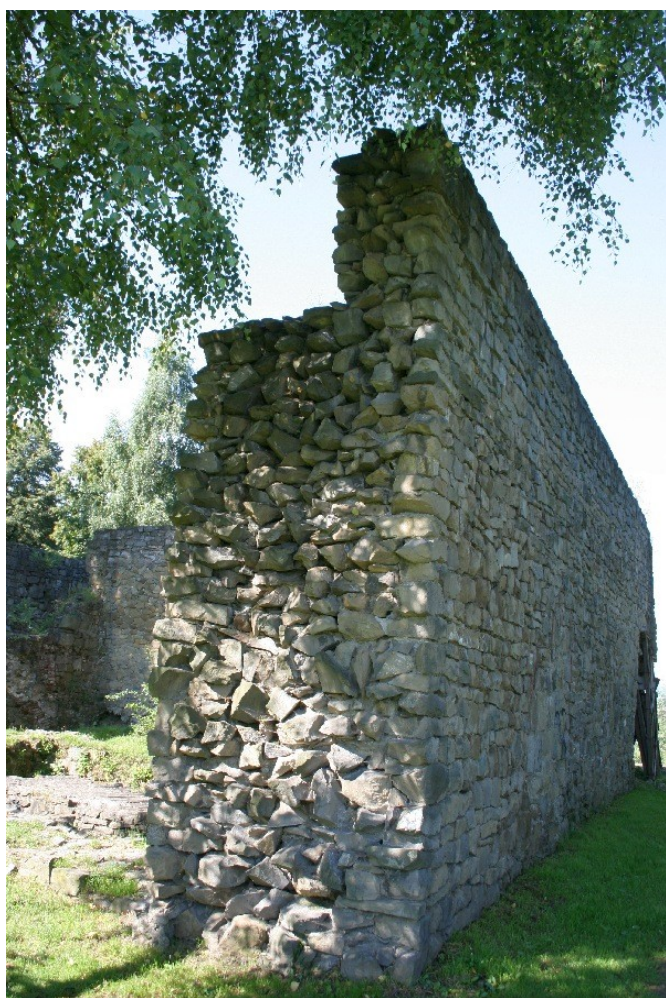
fot. 5

Stan zachowania jest zróżnicowany. Na ogół w lepszym stanie znajdują się te partie murów, które w latach siedemdziesiątych poddane były zabiegom restauratorskim ( fot 5 , 6 , 11 , 13, 15)

Równocześnie z pracami konserwatorsko - ratunkowymi należy rozpocząć prace konserwatorskie na licach murów zarówno oryginalnych jak też wykonanych w latach siedemdziesiątych. Prace te w głównej mierze polegać będą na usunięciu cementowych fug

i łat oraz powtórny wyspoinowaniu zaprawą wapienno –piaskową z niewielką ilością cementu . Również zabiegom konserwatorskim należy poddać kamienne ciosy .

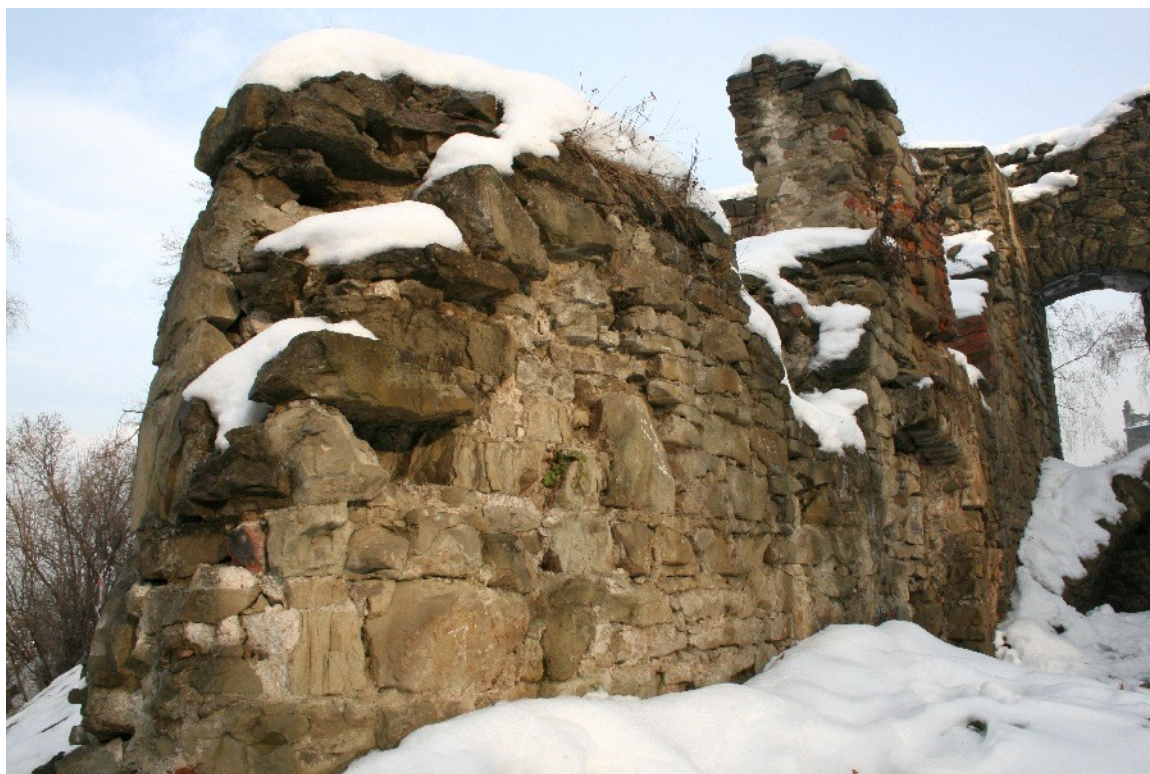
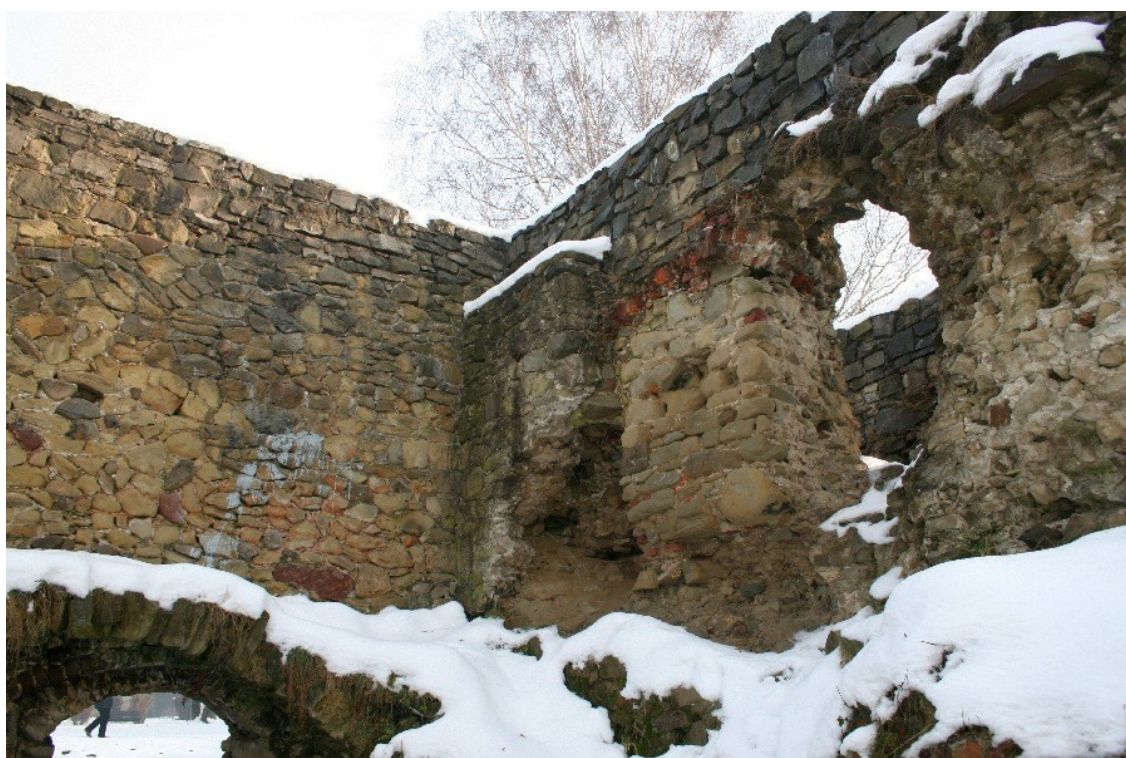
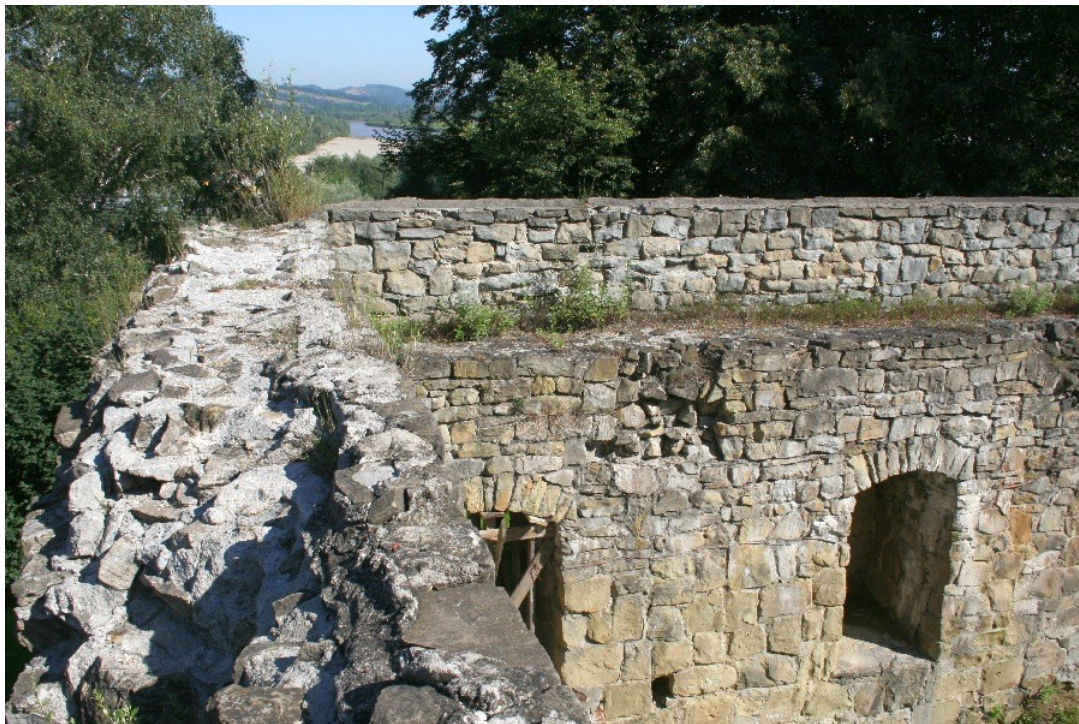
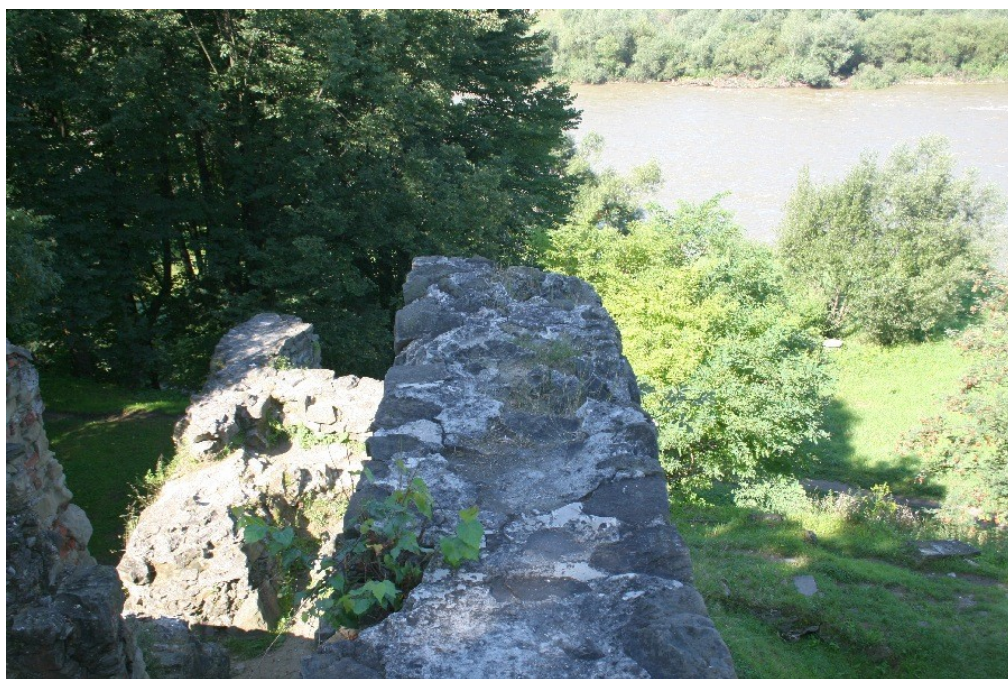
fot. 7

Wyjątkiem od tej zasady jest powstała w tym roku wyrwa w narożniku muru północnego. W tym przypadku przyczyną zniszczeń jest właśnie utrata szczelności zrealizowanych wówczas zabezpieczeń korony muru. ( fot 7 , 8 , 12 , 16 ) Korona murów. górne i boczne powierzchnie murów są porośnięte roślinnością, można zauważyć także obluzowania całych warstw kamienia ( fot 14).
