<div> </div> <div>"PROJECT STUDIO"</div> <div>PROJEKTOWANIE NADZOROWANIE OBSŁUGA INWESTYCJI</div> <div>UL. CYSTERSKA 6/13, WĄGROWIEC</div>	<div>GMINA DAMASŁÁWEK</div> <div>ADRES: UL. RYNEK 8 62-110 DAMASŁÁWEK</div>		<div>1:100</div> <div>SKALA</div>		<div>2 CZERWCA 2023</div> <div>DATA</div>				
	INWESTOR		mgr inż. ANGELIKA ŚMIECH						
	<div>TERMOMODERNIZACJA BUDYNKU SZKOŁY PODSTAWOWEJ W NIEMCZYNIE</div> <div>ADRES: NIEMCZYN 62-110 DAMASŁÁWEK DZ. NR EWID. 125/7, 125/8, 125/6, 125/4</div>		OPRACOWAŁ						
	PROJEKT		mgr inż. arch. JANUSZ ŁOPIEŃSKI						
	TEMAT RYSUNKU		ELEWACJE		PROJEKTOWAŁ		UPR. BUD. 237/PW/91		
				ARCH. - BUD.		2			
				BRANŻA		NUMER		STRONA

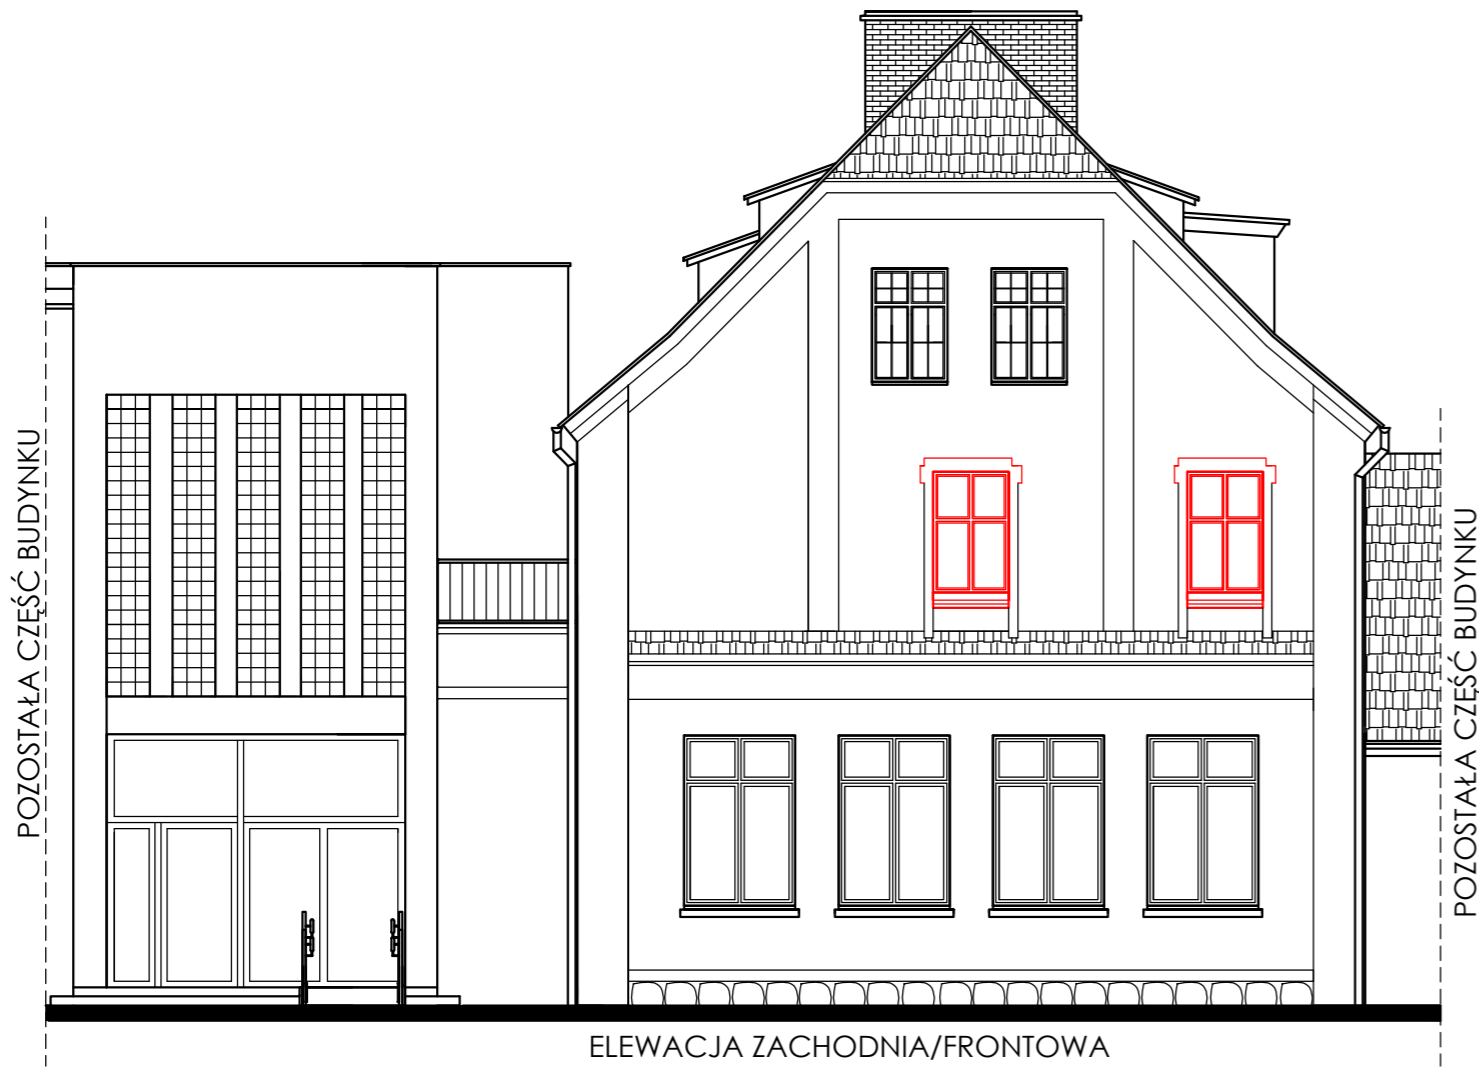
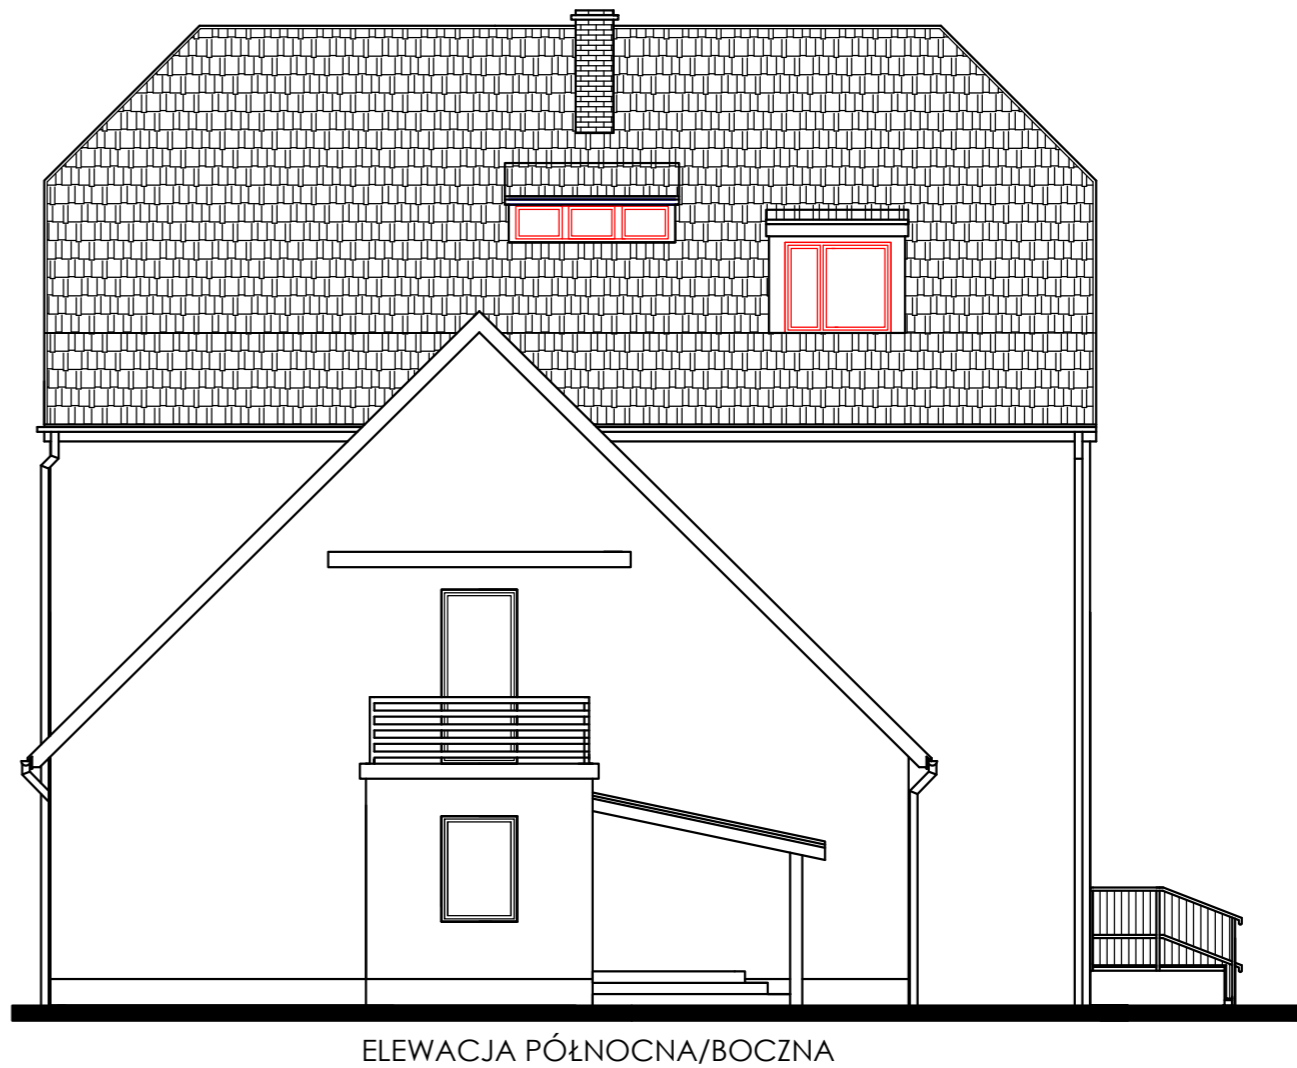
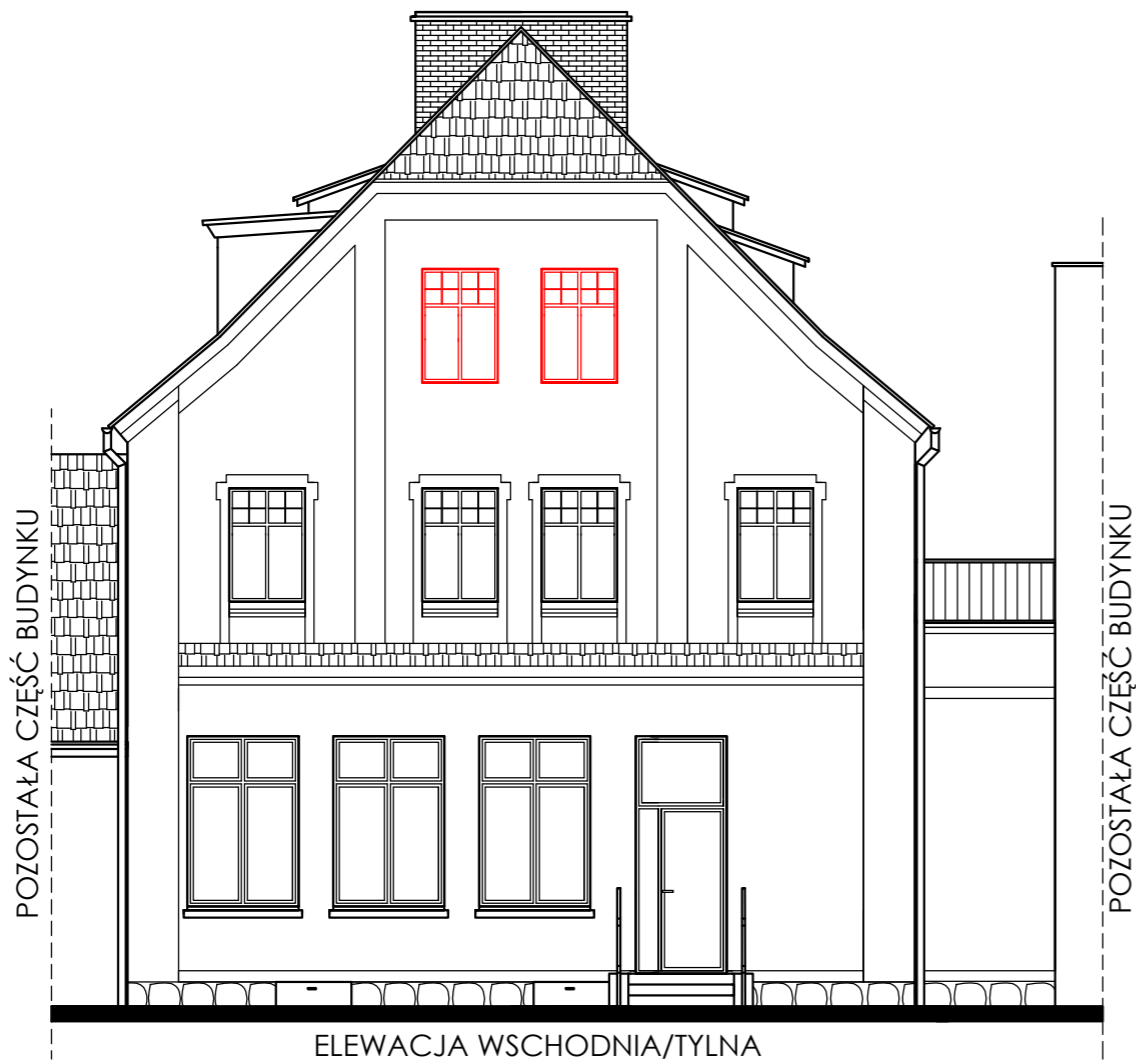
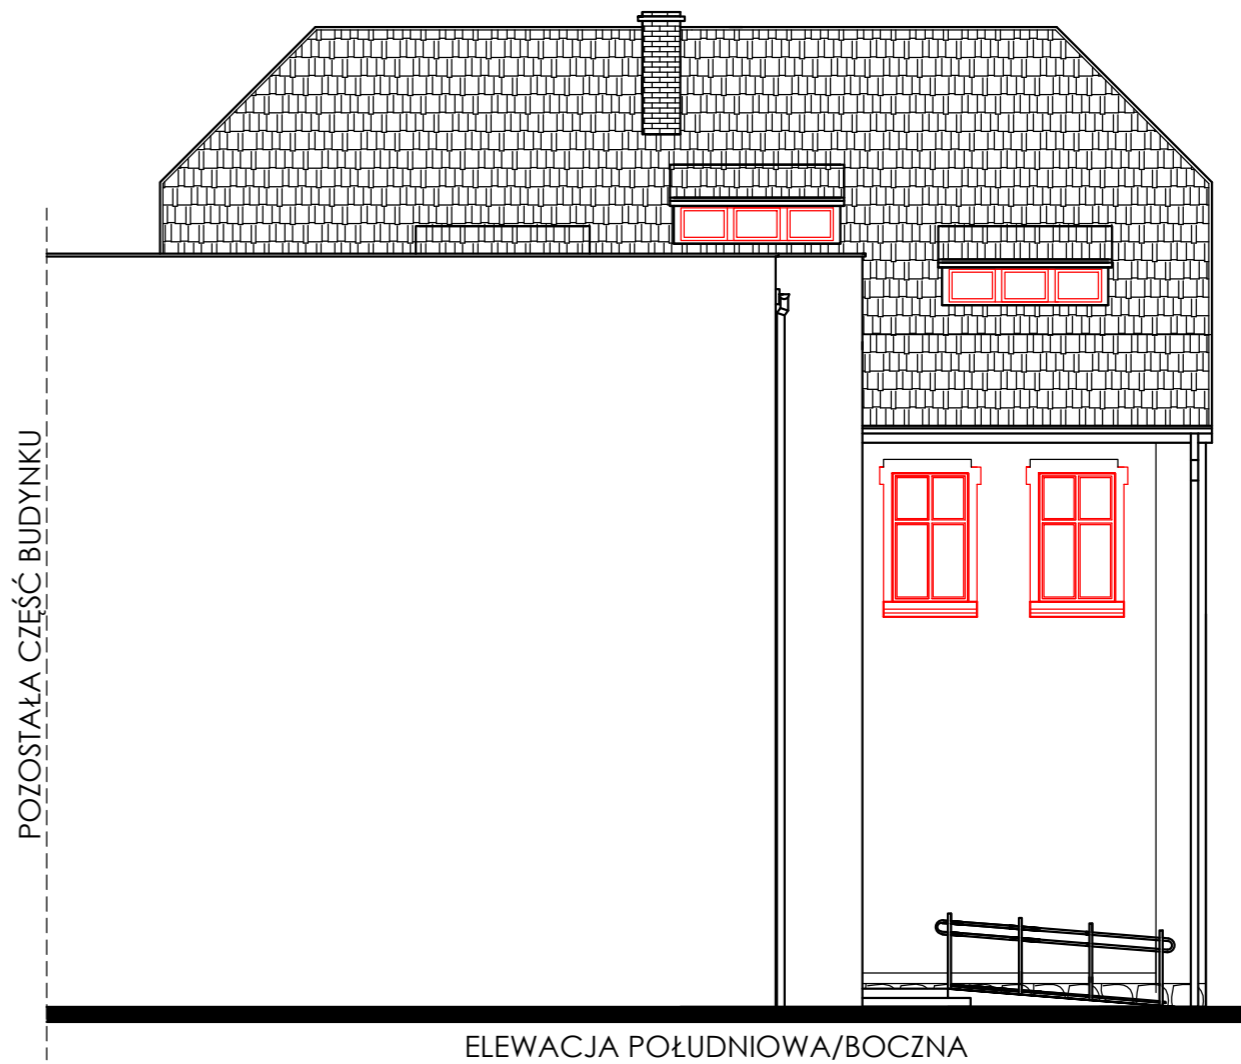
- Istniejące tynki należy oczyścić, w miejscach licznych ubytków usunąć tynk na całym fragmencie.
- Wykonać nowe tynki i pomalować farbami w odcieniach piaskowych.
- Cokół budynku oczyścić, a braki w spoinach uzupełnić.
- Ewentualne uszkodzenia gzymsów, parapetów i elementów dekoracyjnych odtworzyć.

kolorem czerwonym zostały oznaczone okna do wymiany
