PRZEKRÓJ NORMALNY
skala 1:50

PARAMETRY TECHNICZNE ORAZ STAN ISTNIEJĄCY
Droga leśna nr inw. 220/57/66/Z w Leśnictwie Stopnica

Inwestor Państwowe Gospodarstwo Leśne Lasy Państwowe Nadleśnictwo Chmielnik ul. Leśna 72; 26-020 Chmielnik		Wykonawca AJKO Artur Kręcisz ul. Gen. Władysława Sikorskiego 6; 28-200 Staszów tel. 660 381 206; e-mail: artur@ajko.com.pl			
Obiekt Remont drogi leśnej nr inw. 220/57/66/Z w Leśnictwie Stopnica					
Nazwa rysunku PRZEKRÓJ NORMALNY				Skala 1:50	
Opracowanie	Imię i nazwisko		Nr. uprawnień	Data	Podpis
Projektant	Artur Kręcisz		<i>SWK/0087/PWBD/15 w branży drogowej</i>	05.2023	
Asystent projektanta	Dominik Krzyżanowski		<i>branża drogowa</i>	05.2023	
Data opracowania Maj 2023			Branża Drogowa	Nr rysunku 3

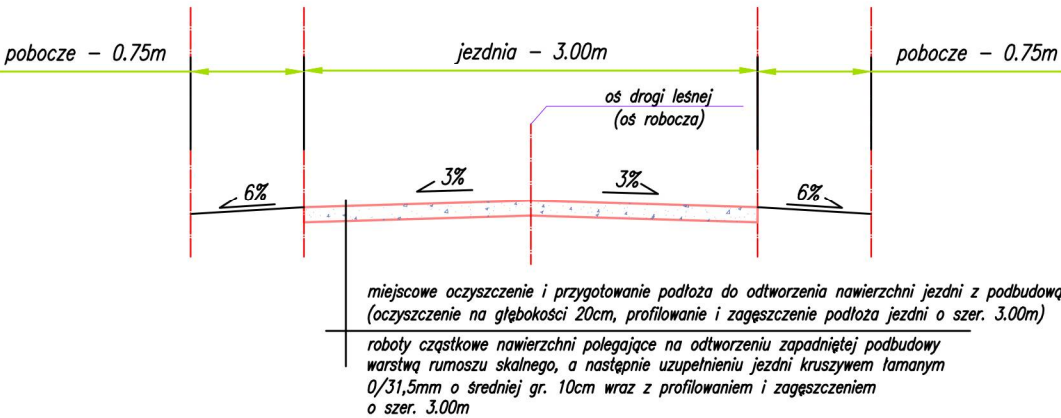
PRACE REMONTOWE
Odcinka I

Miejscowe oczyszczenie i przygotowanie podłoża, odtworzenie podbudowy i uzupełnienie jezdni kruszywem łamanym 0/31,5mm z profilowaniem i zagęszczeniem

od km 0+000 do km 0+300

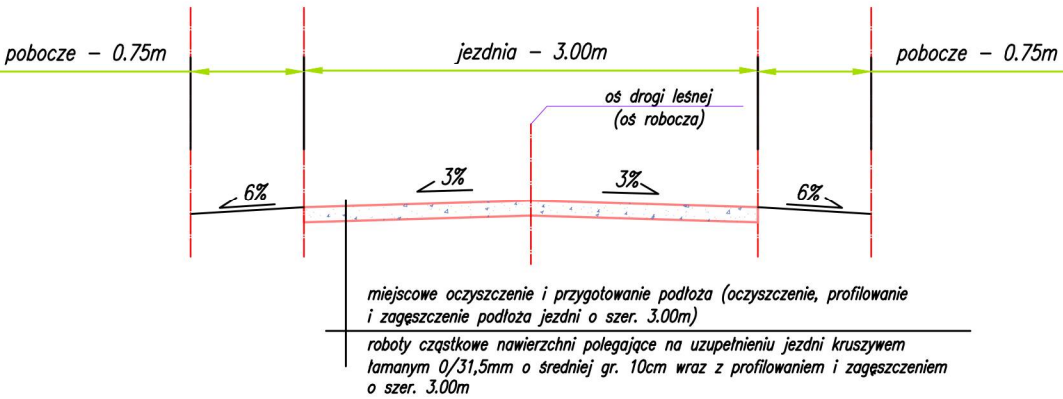
PRACE REMONTOWE
Odcinka II

Miejscowe oczyszczenie i przygotowanie podłoża wraz z uzupełnieniem jezdni kruszywem łamanym 0/31,5mm z profilowaniem i zagęszczeniem

od km 0+000 do km 0+400
