<b>nazwa elementu projektu budowlanego</b>	<b>PROJEKT TECHNICZNY</b>
<b>nazwa zamierzenia budowlanego</b>	REMONT (MODERNIZACJA) BUDYNKU WYDZIAŁU GEOINŻYNIERII UNIwersYTETU WARMIŃSKO-MAZURSKIEGO
<b>adres obiektu budowlanego</b>	OLSZTYN, UL. PRAWOCHEŃSKIEGO 1
<b>kategoria obiektu budowlanego</b>	IX
<b>identyfikatory działek ewidencyjnych, na których obiekt jest usytuowany</b>	286201_1.0054.1/10
<b>imię i nazwisko / nazwa inwestora, adres inwestora</b>	Uniwersytet Warmińsko-Mazurski 10-957 Olsztyn, ul. Oczapowskiego 2

## OPIS DO PROJEKTU TECHNICZNEGO

### Remontu (Modernizacji) budynku Wydziału Geoinżynierii Uniwersytetu Warmińsko-Mazurskiego Olsztyn, ul. Prawocheńskiego 1, dz. nr 1/10, obręb 54

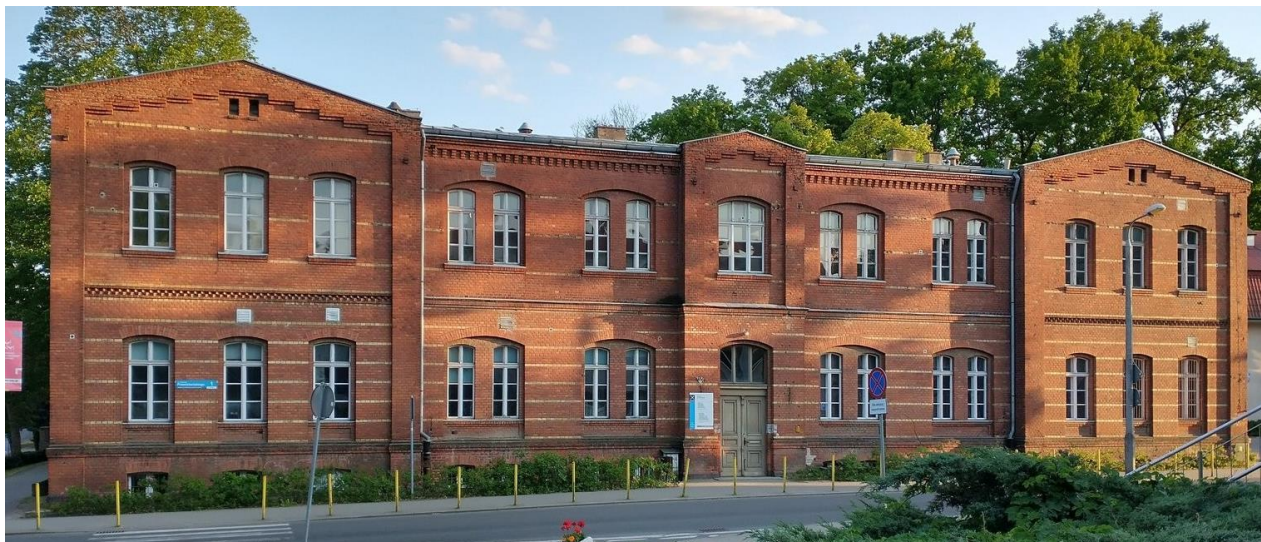
*Fot. 1 Elewacja północna – widok ogólny*

Elewacja jedenastoosiowa z wejściem w osi centralnej. Trzy skrajne osie oraz oś centralna zaakcentowane w lekko wysuniętych ryzalitach zwieńczonych szczytami dwuspadowymi. Pozostałe osie (4,5,7 i 8) ze stolarkami węższymi w formie biforium. Wszystkie otwory zwieńczone łukiem odcinkowym. Niska strefa cokołu z cegły klinkierowej brązowej rozpoczynająca się kształtką, powyżej wysunięty schodkowy gzyms na 4 warstwy cegieł, nad nim pod oknami cofnięte kwatery. Parter od piętra oddziela gzyms międzykondygnacyjny również na 4 warstwy cegieł ustawionych schodkowo, a w bocznych ryzalitach ukośnie (narożnikiem w stronę frontową). Szczyty ryzalitów ze schodkowym detałem i wysuniętymi pilastrami w narożach. Osie poza ryzalitami posiadają gzyms wieńczący schodkowy z położonym niżej gzymsem w formie kostkowej. Całą elewację przecinają poziome pasy z żółtej cegły ceramicznej.

Elewacja zachowana w ogólnym stanie dostatecznym. Lico ceglane silnie spatynowane zwłaszcza pod oknami w strefie cokołu. Szczyty ryzalitów przemurowane bez spoinowania. Cegła żółta w podziałach pasowych w wielu miejscach pozbawiona lica. W kilku miejscach widoczne ubytki cegieł. Gzyms nad strefą cokołu bardzo silnie porażony biologicznie, od góry wyścielany zaprawą cementową. Masywne betonowe studzienki doświetlające piwnice mocno zawilgocone, prawie w całości pokryte zielonym nalotem i porośnięte mchem, miejscowe głębokie spękania. Na całej elewacji w dość przypadkowych miejscach zamontowane nieestetyczne kratki wentylacyjne.

Okna piwniczne wtórne, w konstrukcji jednoramowej z PCV, dwudzielne ze słupkiem stałym. Pozostałe okna parteru i piętra drewniane, skrzynkowe, dzielone w 1/3 wysokości ślimieniem. Okno w ryzalicy centralnym trójdzielne, czteropoziomowe z 12 kwaterami, pozostałe dwudzielne, czteropoziomowe z 8 kwaterami. Wszystkie okna kondygnacji nadziemnych posiadają pierwotne ościeżnice. Wszystkie oprócz dwóch posiadają też pierwotne zewnętrzne skrzydła nadświetlenia, w oknie trójdzielnym pierwotne są również skrzydła wewnętrzne nadświetlenia. Pozostałe skrzydła wtórne. Główne drzwi wejściowe drewniane dwuskrzydłowe pełne z nadświetlem trójdzielnym, po renowacji.

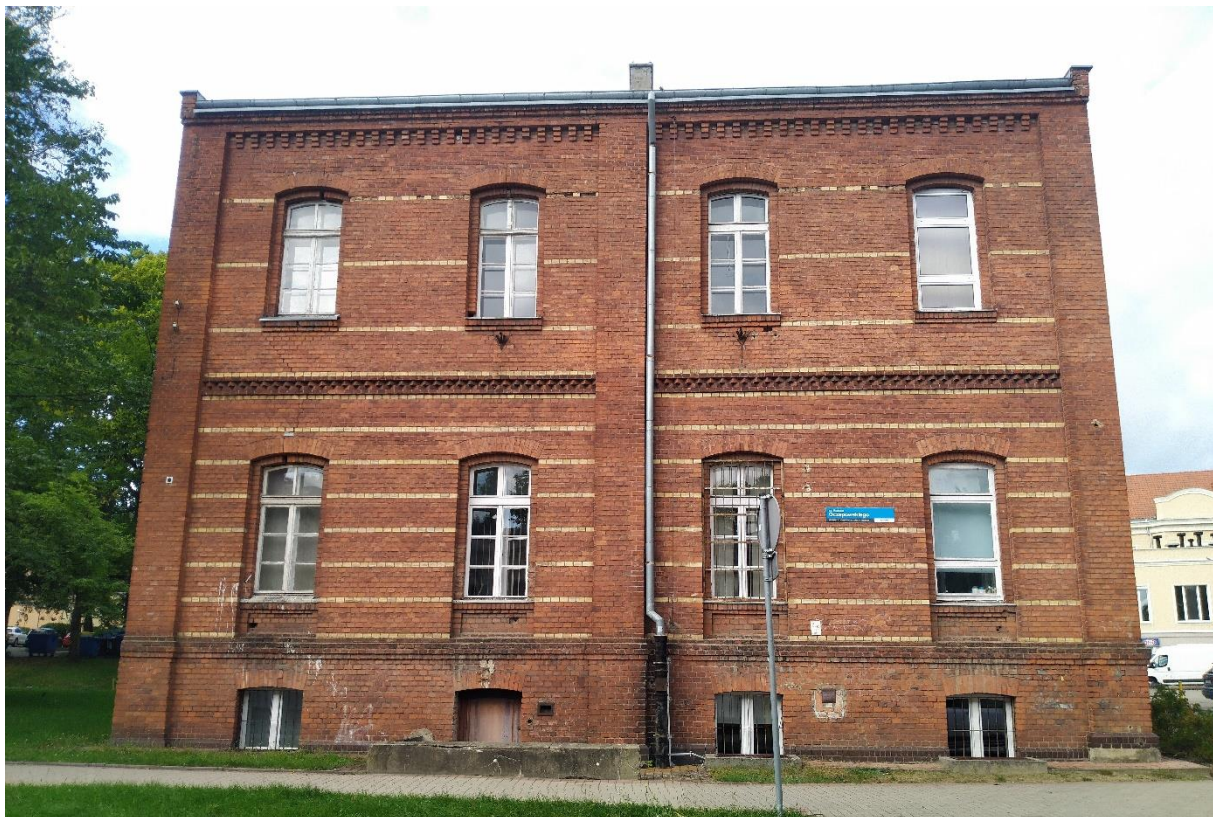
*Fot. 4 Elewacja wschodnia – widok ogólny*

Elewacja czteroosiowa z zejściem do piwnicy w osi drugiej. Rozczłonkowanie analogiczne do elewacji zachodniej.

Elewacja zachowana w stanie dostatecznym. Spękanie strukturalne muru w osi pierwszej. W strefie cokołu wiele zachłapań białą farbą olejną oraz sprejem. Pod gzymsem cokołu liczne białe zacieki na murze. Gzyms cokołowy wyścielany od góry zaprawą cementową. Nieestetyczne przemurowania wokół kratki wentylacyjnej, ubytki spoinowania w strefie cokołu. Naloty biologiczne i mchy na klinkierze oraz betonowych uzupełnieniach klinkieru. Miejscowe wykruszenie się ceglanego lica żółtych cegieł oraz punktowo cegieł czerwonych w kwaterach podokiennych. Mur zejścia do piwnicy wykonany z zaprawy cementowej mocno zawilgocony, spękany, przekryty zielonym i czarnym nalotem.

Okna piwniczne wtórne, w konstrukcji jednoramowej z PCV, dwudzielne ze słupkiem stałym. Wtórny oknem z PCV ze zmienionym podziałem jest również okno na piętrze w osi 4. Pozostałe okna są drewniane: 3 szt. posiada oryginalne ościeżnice w tym jedno również oryginalne zewnętrzne skrzydła nadświetlenia, pozostałe są wtórne bez detalu, okno na parterze w osi 4 jednoramowe ze zmienionym podziałem. Drzwi do piwnicy w osi 2 drewniane pełne, wtórne.

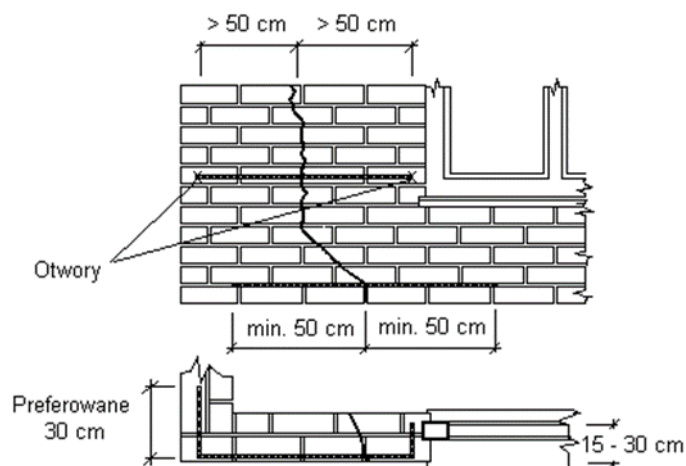
7. Po związaniu zaprawy usunąć drewniane kliny, a pozostałą szczelinę wypełnić zwykłą zaprawą murarską.
8. Głębokość szczelin - od 35 do 55 mm,
9. Minimalna długość Brutt Saver Profili od skrajnych pęknięć: 50 cm

10. Odstępy między kolejnymi szczelinami ok. 3 warstwy cegieł,
11. W miejscach gdzie pęknięcie jest nie dalej niż 50 cm od końca ściany, zagięty na odcinku 30 do 50 cm Brutt Saver Profil montować w wyfrezowanej szczelinie lub w wywierconym otworze w przyległej ścianie,

12. Jeżeli pęknięcie jest nie dalej niż 50 cm od krawędzi otworu, zagięty na odcinku 15-30 cm Brutt Saver Profil zamontować w otworze wywierconym w murze.

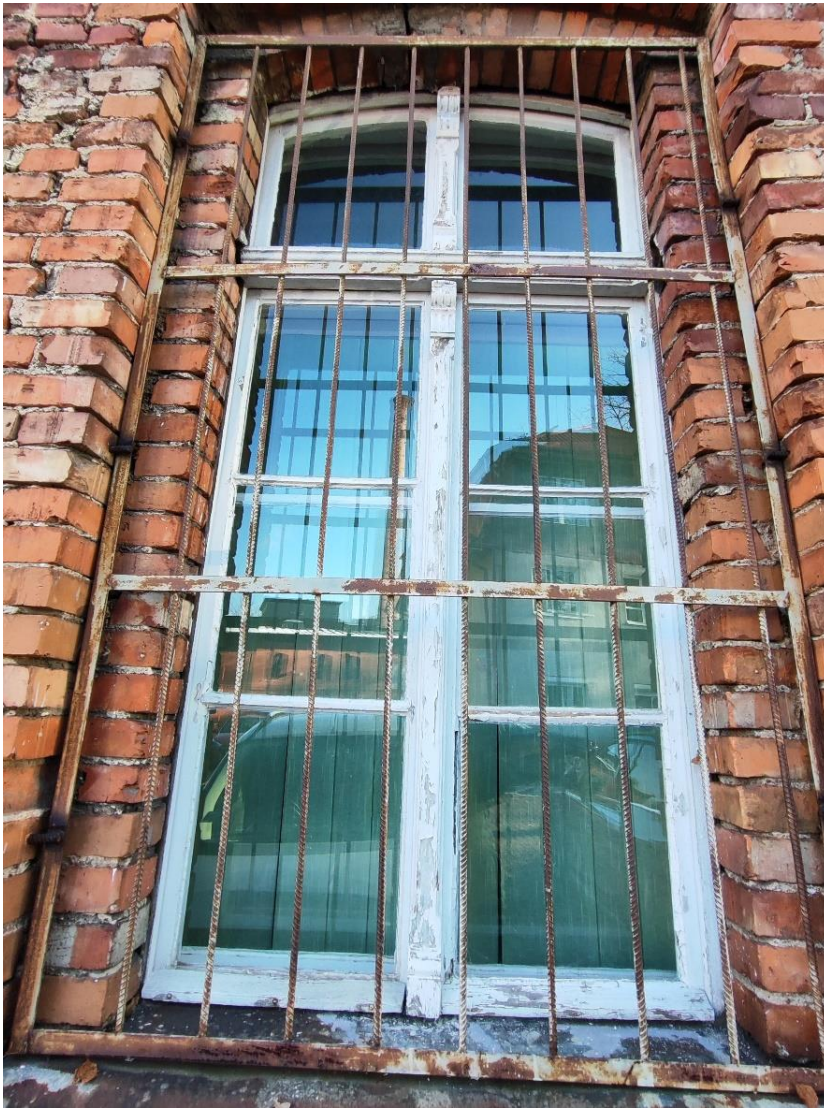
*Fot. 1 Okno O1' - widok od zewnątrz*

Na obiekcie zachowało się jedno okno, które w największym stopniu posiada oryginalną substancję zabytkową (okno O1"). Znajduje się na elewacji zachodniej na parterze w osi 4 (fot. 1-4) i to ono posłużyło za wzór do zaprojektowania nowej stolarki okiennej. Wszystkie okna w elewacji frontowej posiadają oryginalną konstrukcję skrzynkową i oprócz dwóch wszystkie mają również zachowane pierwotne górne skrzydła zewnętrzne. Te okna należy zachować, poddać pracom konserwatorskim wg wytycznych zawartych w *Programie Prac Konserwatorskich autorstwa Pracowni ARTER Sylwia Hliwiadczyń (Chojnik, październik 2023)*, który stanowi integralną część projektu. Z uwagi na to, że skrzydła wewnętrzne są wtórne, zaprojektowano je z szybą zespoloną analogicznie do pozostałych okien. Pozostałe okna przeznacza się do wymiany przez wzgląd na ich wtórny charakter bądź nie w pełni zachowaną formę. Okna o zmienionych podziałach m.in. duże okno doświetlające klatkę schodową zostało zaprojektowane na wzór stolarki pierwotnej.

Stolarkę wykonać w standardzie konserwatorskim z profili drewnianych, wzorowaną na oryginalnej stolarce wg rysunków projektu. Zaprojektowano ją jako jednoramową, z szybą zespoloną Thermofloat 4/16/4 + Argon. Ramiaki skrzydeł z profili zwężonych tj. 72mm, tak aby jak najbardziej były zbliżone szerokością do skrzydeł oryginalnych. Aby zachować również oryginalny wymiar szprosu szer. 22 mm zaprojektowano je w formie niekonstrukcyjnej tj. naklejanej i czopowanej do ramiaka skrzydła. Dodatkowo pomiędzy szybami zespolonymi zaprojektowano przekładkę – ramkę dystansową, która będzie imitowała szpros konstrukcyjny. Metalowa ramka między szybami winna być pomalowana w kolorze okna. Montaż szyb przy użyciu silikonu odpornego na działanie pleśni i grzybów w kolorze stolarki. Nowe okna winny być zamontowane w taki sposób jak zabytkowe tzn. w widoku od zewnątrz drewniane oboknie powinno wystawać poza ceglane obramienie w takim samym stopniu tj. 1 cm. Współczynnik przenikania ciepła  $U \leq 1,1 \text{ W/m}^2\text{K}$ . Stolarkę zaopatrzyć w nawiewniki ciśnieniowo automatyczne oraz okucia obwiedniowe, zawiasy stalowe regulowane z nakładką mosiężną i mosiężne klamki dwuramienne (mocowane pośrodku listew przyrmykowych). Wzory okuć oraz klamki należy przedstawić do akceptacji inwestora i projektanta.

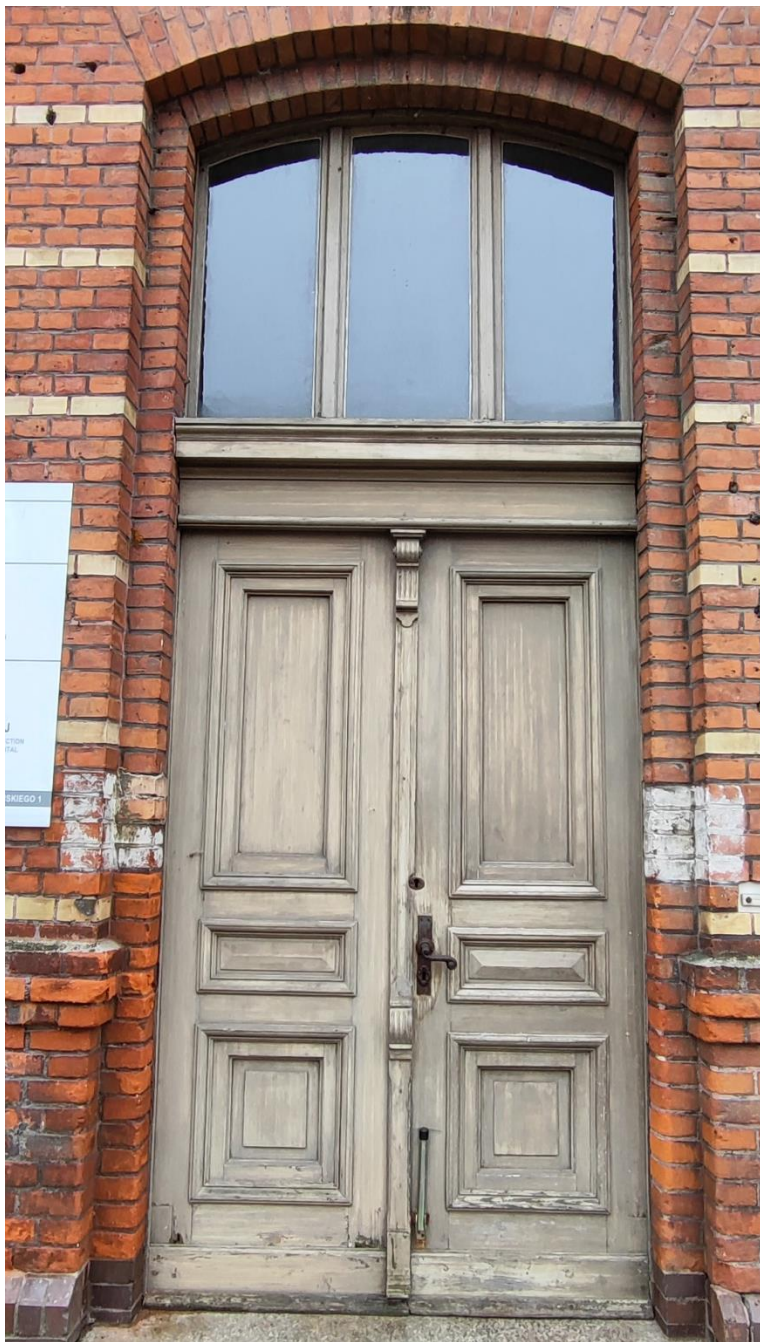
*Fot. 5. Drzwi wejściowe oryginalne – wzór dla drzwi projektowanych.*

Drzwi piwniczne D1 oraz wejściowe na kl. schodową D2 są wtórne. Drzwi D2 zaprojektowano w oparciu o inwentaryzację pierwotnych drzwi wejściowych do budynku, natomiast piwniczne poprzez analogię w uproszczonej formie. Stolarkę wykonać wg załączonych rysunków.

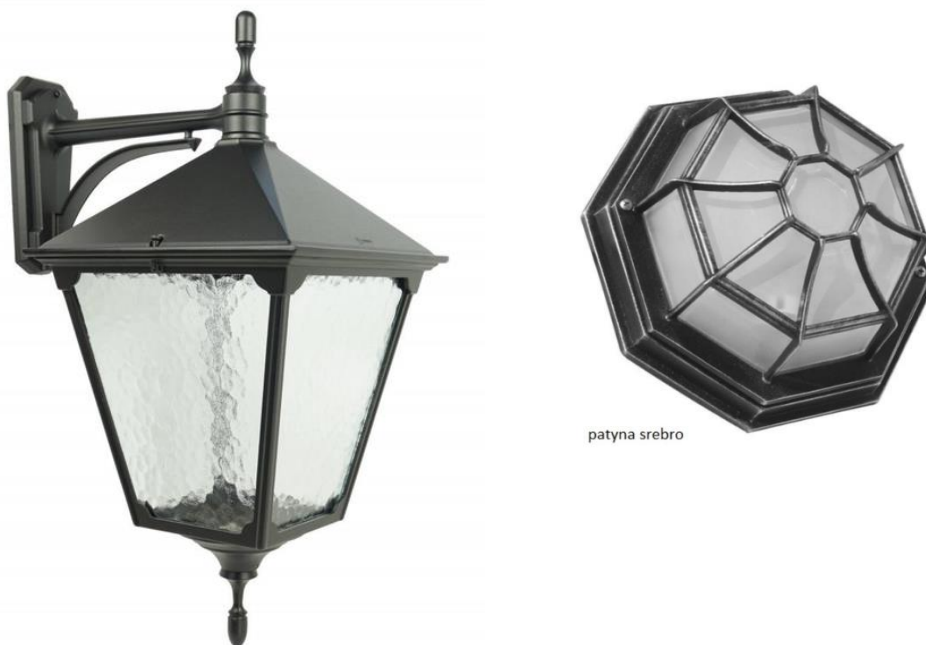
Zewnętrzne oświetlenie wejść do budynku jest współczesne i stylowo nie dopasowane do obiektu. Lampy (3 szt.) należy wymienić na nowe, ale stylistycznie nawiązujące do charakteru budynku. Przykład poniżej.

Ostateczny wybór lamp należy przedstawić do akceptacji inwestora i projektanta.
