PROJEKT WYKONAWCZY

Nazwa obiektu budowlanego: Budowa instalacji uzdatniania wody
w Leśniczówce Zdunowice

Inwestor, adres: Nadleśnictwo Lipusz,
ul. Brzozowa 2,
83-424 Lipusz

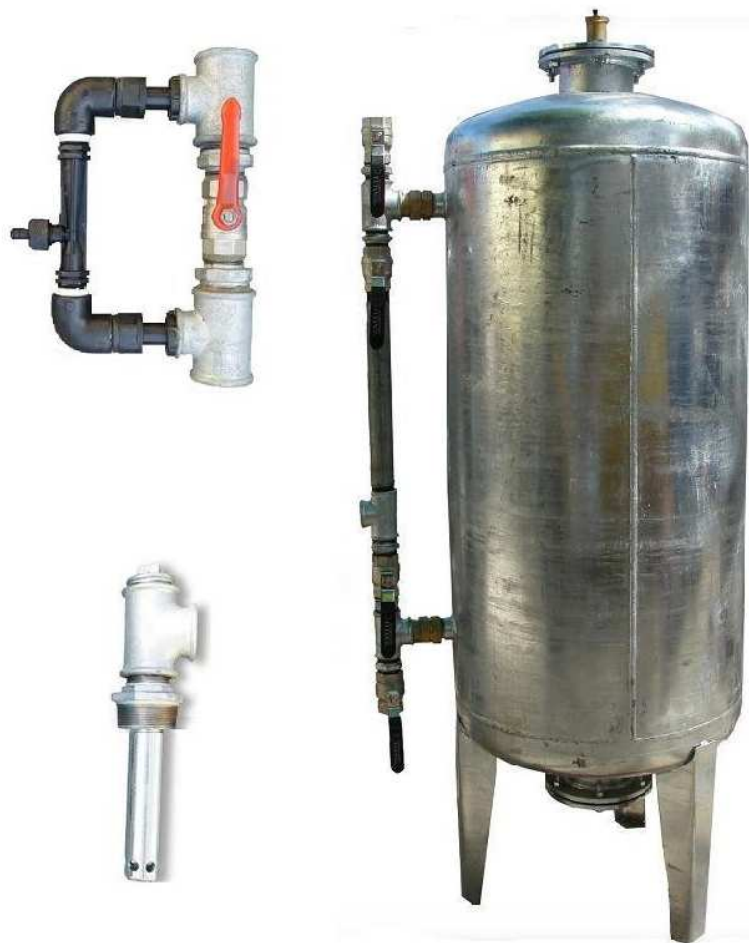
Zbiornik o pojemności 150 l z złożem filtracyjnym, aspirator, dysza robryzgowa, przystawka do zbiornika do płukania złoża, filtr cząstek stałych z wkładem polipropylenowym. Istniejący zestaw hydroforowy ocynkowany jest sprawny, umożliwia przeprowadzanie procesu uzdatniania wody i nadaje się do dalszej eksploatacji.

Zestaw montażowy: aspirator, dysza rozbryzgowa oraz zbiornik z złożem.

- woda jest napowietrzana za pomocą aspiratora, zamontowanego pomiędzy zbiornikiem hydroforowym, a pompą.
- napowietrzona woda rozbryzgiwana jest do zbiornika hydroforowego poprzez dyszę.
- woda przepływa przez złożo filtracyjne, a wytrącone związki chemiczne osadzają się na złożu.
- Przed wprowadzeniem wody do istniejącej instalacji należy ją przepuścić przez filtr cząstek stałych z wkładem z polipropylenu.

Uzdatniacz należy okresowo czyścić poprzez skierowanie przepływu wody w przeciwnym kierunku, bez konieczności wyjmowania złoża. Służą do tego procesu zamontowane zawory

trójdrogowe, zmieniające kierunek przepływu przez złoże na przeciwpądowy. Woda popłuczna jest usuwana z instalacji za pomocą króćca z złączką do węża.
