NAZWA INWESTYCJI:	Termomodernizacja budynku użyteczności publicznej przy ul. Armii Krajowej 23 w Strzegomiu - dokumentacja projektowa	SKALA: 1:5
NAZWA I ADRES OBIEKTU:	Budynek użyteczności publicznej ul.Armii Krajowej 23, 58-150 Strzegom, dz.nr 768	DATA 07.08.2023r.
INWESTOR:	Gmina Strzegom, ul. Rynek 38, 58-150 Strzegom	
TYTUŁ RYSUNKU:	REGULACJA TERENU PRZY ZJEŹDZIE DO PIWNICY OD STRONY PÓŁNOCNO ZACHODNIEJ	
	NR RYS.	2

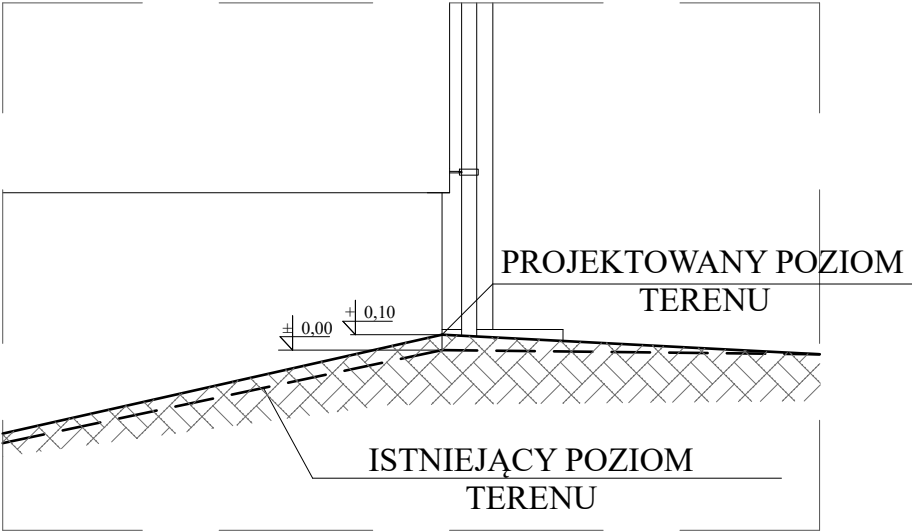
PRZEKRÓJ B-B

UWAGA !
Istniejącą nawierzchnię z kostki betonowej przy zjeździe do piwnicy zdemontować i ułożyć ponownie regulując spadek terenu celem ograniczenia odprowadzania wód opadowych w stronę budynku zgodnie z Przekrojem B-B.
