PROTOKÓŁ PRZEGLĄDU STANU TECHNICZNEGO BUDYNKU **WOJEWÓDZKI FUNDUSZ OCHRONY ŚRODOWISKA I GOSPODARKI WODNEJ**

BUDYNEK BIUROWY

ul. Stary Rynek 20

Przegląd ROCZNY

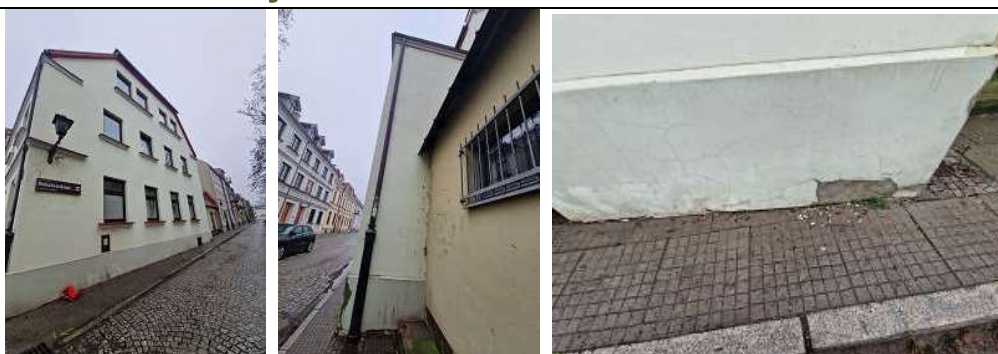
4.1.2 Elewacje

Element obiektu / opis elementu	Stan	Lokalizacja wady lub uszkodzenia	Opis wady lub uszkodzenia	Zalecenia i termin ich realizacji, jeżeli inny od roku
Północna : tynk cementowo-wapienny.	Zadowalający	Miejscowo na elewacji.	Uszkodzenia tynku.	Uzupełnić ubytki tynku elewacyjnego.
Południowa : tynk cementowo-wapienny.	Zadowalający	W górnej części elewacji.	Pęknięcia, uszkodzenia tynku.	Uzupełnić ubytki tynku elewacyjnego.
Zachodnia : tynk cementowo-wapienny.	Zadowalający			
Wschodnia : tynk cementowo-wapienny.	Zadowalający	Przy ościeżu drzwi zewnętrznych.	Uszkodzenia tynku.	Uzupełnić ubytki tynku elewacyjnego.

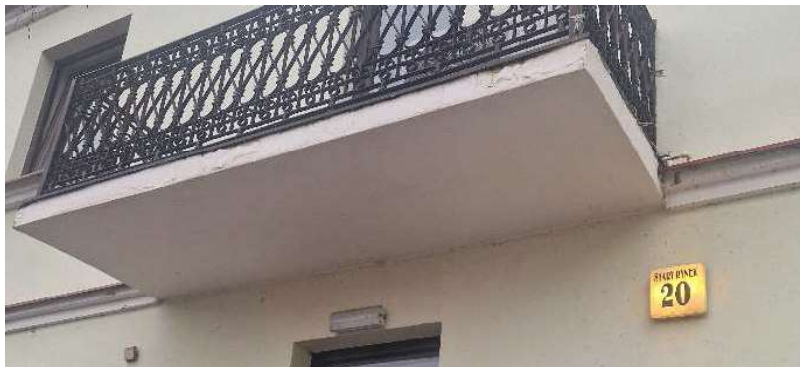
4.1.3 Balkony ,gzymsy, zadaszenia

Element obiektu / opis elementu	Stan	Lokalizacja wady lub uszkodzenia	Opis wady lub uszkodzenia	Zalecenia i termin ich realizacji, jeżeli inny od roku
Wnęki piwniczne : murowane, otynkowane ,nakrywy z kratki stalowych .	Zadowolający			
Balkony : płyta żelbetowa otynkowana, wykładziny z płytek ceramicznych .	Zadowolający	Od spodu płyty balkonowej.	Uszkodzenia tynku.	uzupełnić ubytki tynku.

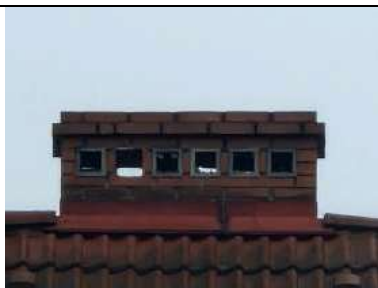
4.1.4 Dach

Element obiektu / opis elementu	Stan	Lokalizacja wady lub uszkodzenia	Opis wady lub uszkodzenia	Zalecenia i termin ich realizacji, jeżeli inny od roku
Pokrycie : z dachówki ceramicznej oraz papy termozgrzewalnej .	Zadawalający			
Rynny ,rury spustowe : z blachy lakierowanej oraz PCV .	Zadawalający			
Obróbki blacharskie : z blachy powlekanej .	Zadawalający			
Kominy : murowane z cegły klinkierowej .	Zadawalający	Kominy	Ubytki kratek zabezpieczających otwory wentylacyjne.	Uzupełnić brakujące kratki.
Elementy zamocowane na dachach : płotki przeciwśnieżne .	Dobry

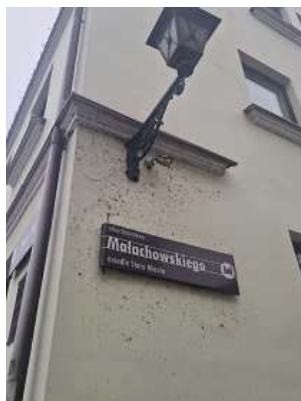
4.1.4 Elementy przytwierdzone do ścian

Element obiektu / opis elementu	Stan	Lokalizacja wady lub uszkodzenia	Opis wady lub uszkodzenia	Zalecenia i termin ich realizacji, jeżeli inny od roku
Elementy przytwierdzone do ścian : tablice informacyjne, rury spustowe, jednostki oświetlenia i monitoringu, skrzynki instalacyjne, kraty okienne .	Zadawalający

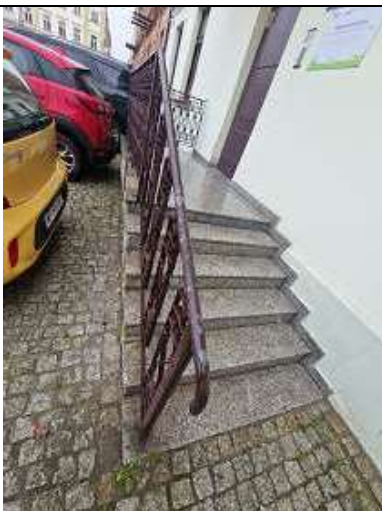
Element obiektu / opis elementu	Stan	Lokalizacja wady lub uszkodzenia	Opis wady lub uszkodzenia	Zalecenia i termin ich realizacji, jeżeli inny od roku
Schody zewnętrzne : żelbetowe, okładziny z płyt lastryka oraz tynkowane .	Zadowalający	Na powierzchni bocznej schodów.	Uszkodzenia tynku.	Uzupełnić ubytki tynku.

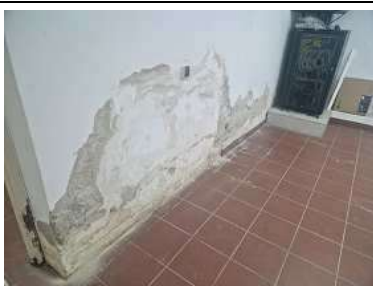
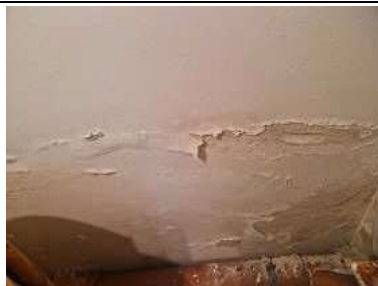
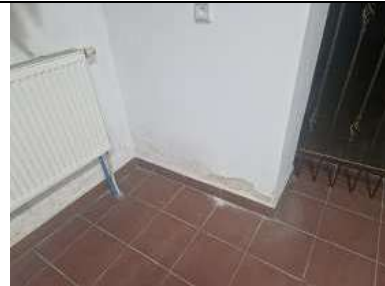
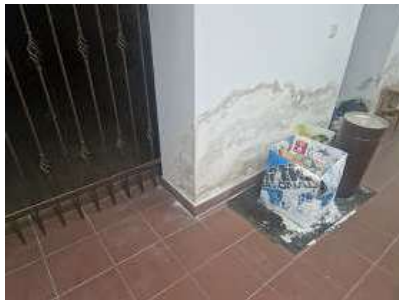
4.2. Ściany

Element obiektu / opis elementu	Stan	Lokalizacja wady lub uszkodzenia	Opis wady lub uszkodzenia	Zalecenia i termin ich realizacji, jeżeli inny od roku
Ściany zewnętrzne : warstwowe murowane z cegły ceramicznej ,otynkowane tynkiem cementowo-wapiennym .	Zadowalający	Pomieszczenia piwniczne .	Kolonie grzybów, ubytki tynku.	Zabezpieczyć środkami przeciw grzybom ,uzupełnić tynki i powłoki malarskie .
Ściany wewnętrzne : Z cegły ceramicznej ,otynkowane oraz okładziny z płytek ceramicznych i karton-gipsu.	Zadowalający	Klatka schodowa wewnętrzna .	Pęknięcia.	Uzupełnić tynki i powłoki malarskie.

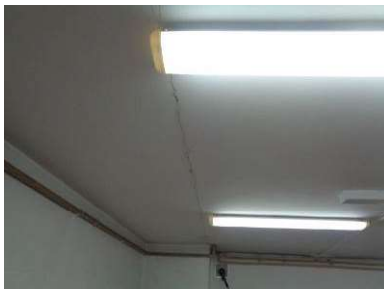
4.4. Sufity

Element obiektu / opis elementu	Stan	Lokalizacja wady lub uszkodzenia	Opis wady lub uszkodzenia	Zalecenia i termin ich realizacji, jeżeli inny od roku
Sufity : tynk cementowo-wapienny oraz podwieszane z płyt karton-gipsu .	Dobry	Pomieszczenie nr. 04 i 04 M .	Pęknięcia poprzeczne .	Monitorować miejsca pęknięć.

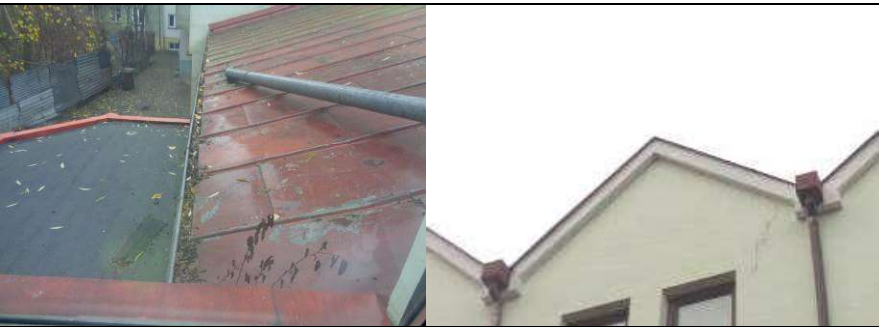
Element obiektu / opis elementu	Stan	Lokalizacja wady lub uszkodzenia	Opis wady lub uszkodzenia	Zalecenia i termin ich realizacji, jeżeli inny od roku
Rynny i rury spustowe: rynny z blachy stalowej malowanej, rury spustowe z typowych elementów rynnowych PVC z przejściem na żeliwo z rewizją u podstawy.	Zadawalający	Zlewnie, rynna.	Korozja zlewni, rynna wypełniona liśćmi.	Pomalować zlewnie. Okresowo sprawdzić i oczyścić rynny dachowe.

Zestawienie hasłowe zaleceń o terminie realizacji krótszym niż rok.	Należy pomalować zlewnie Kd na dachu i sprawdzić drożność odwodnienia zagłębień doświetlających. W wymiennikowni ciepła pomalować fragment instalacji, wykonać izolację termiczną instalacji ciepłej wody w piwnicy. Wykonać oddzielną instalację hydrantową z rury nie palnej.			
Uwagi dodatkowe.	Rozważyć uzupełnienie zbiorczego odwodnienia oraz napełnienie zładu wodą sieciową.

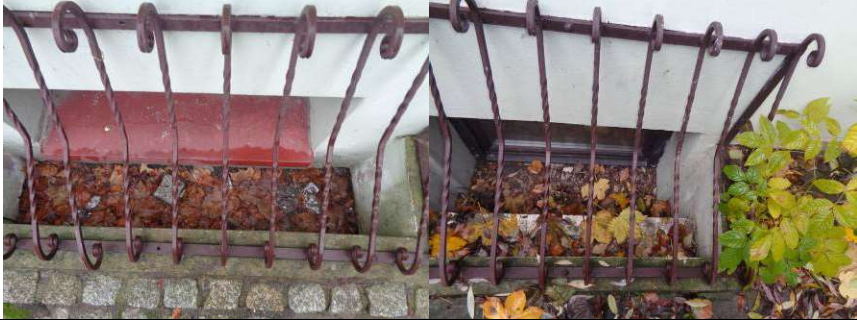
Element obiektu / opis elementu	Stan	Lokalizacja wady lub uszkodzenia	Opis wady lub uszkodzenia	Zalecenia i termin ich realizacji, jeżeli inny od roku
Sposób odwodnienia powierzchni: wody opadowe z terenu utwardzonego odprowadzane są w stronę wpustów ulicznych.	Zadawalający	Zagłębienia doświetlające.	Wypełnione liśćmi.	Oczyścić zagłębienia i sprawdzić drożność odwodnienia.

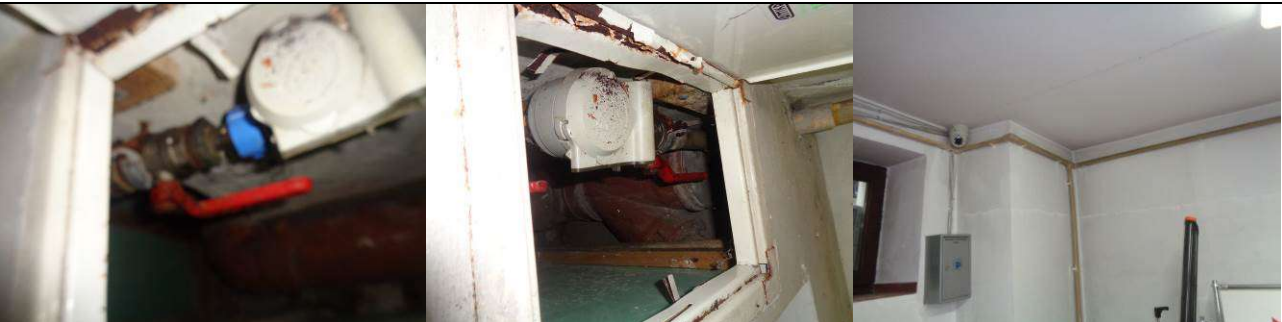
5.3.1 Woda zimna

Element obiektu / opis elementu	Stan	Lokalizacja wady lub uszkodzenia	Opis wady lub uszkodzenia	Zalecenia i termin ich realizacji, jeżeli inny od roku
Woda zimna: budynek zaopatrywany jest w wodę zimną z sieci miejskiej. Zespół wodomierzowy usytuowany w piwnicy częściowo zabudowany. Instalacja wspólna dla wody bytowej i hydrantowej. Woda do picia z dystrybutorów.	Zadowalający	-	-	-

Element obiektu / opis elementu	Stan	Lokalizacja wady lub uszkodzenia	Opis wady lub uszkodzenia	Zalecenia i termin ich realizacji, jeżeli inny od roku
Instalacja, rury, zawory :instalacja wykonana z rur stalowych ocynkowanych i PVC klejonych, zawory odcinające kulowe . Podłączenia do przyborów częściowo na elastyczne wężyki.	Zadawalający	-	-	-

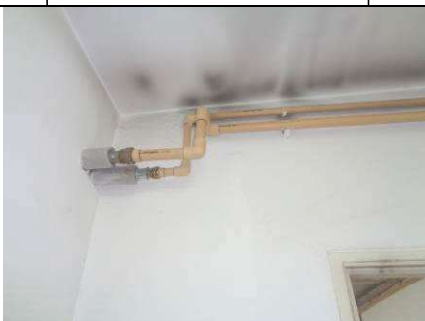
Element obiektu / opis elementu	Stan	Lokalizacja wady lub uszkodzenia	Opis wady lub uszkodzenia	Zalecenia i termin ich realizacji, jeżeli inny od roku
Instalacja, rury, zawory : instalacja wykonana z rur stalowych ocynkowanych i PVC klejonych, zawory odcinające kulowe. Podłączenie do przyborów na elastyczne wężyki.	Zadawalający	Instalacje w piwnicy.	Brak izolacji termicznej.	Wykonać izolację termiczną.

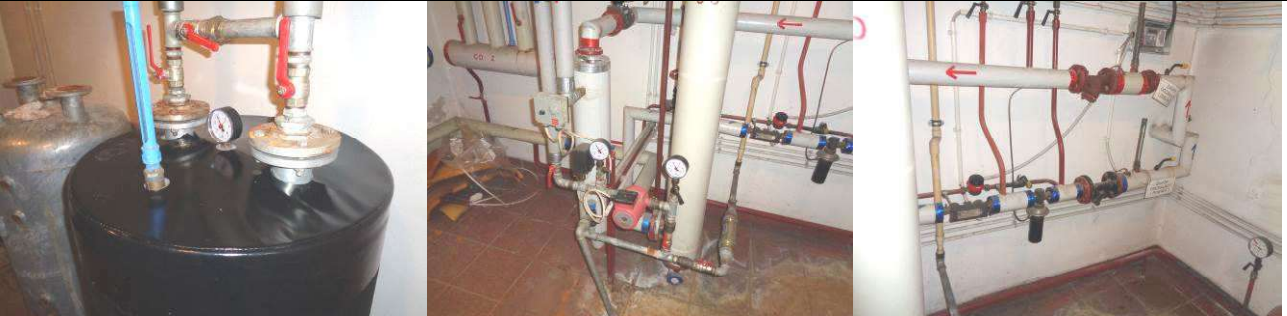
5.3.3 Ogrzewanie

Element obiektu / opis elementu	Stan	Lokalizacja wady lub uszkodzenia	Opis wady lub uszkodzenia	Zalecenia i termin ich realizacji, jeżeli inny od roku
Źródło ciepła: wymiennikownia ciepła przygotowująca ciepło dla instalacji c.o, c.w, usytuowana w piwnicy budynku zasilana w ciepło z sieci miejskiej.	Zadawalający	Wymiennikownia ciepła	Częściowo brak zbiorczego odwodnienia i instalacji napełniania zładu wodą zmiękczoną, punktowa korozja kołnierzy przy zasobniku.	Rozważyć uzupełnienie zbiorczego odwodnienia i napełnianie zładu wodą zmiękczoną lub siecią z powrotu. Pomalować fragment instalacji.

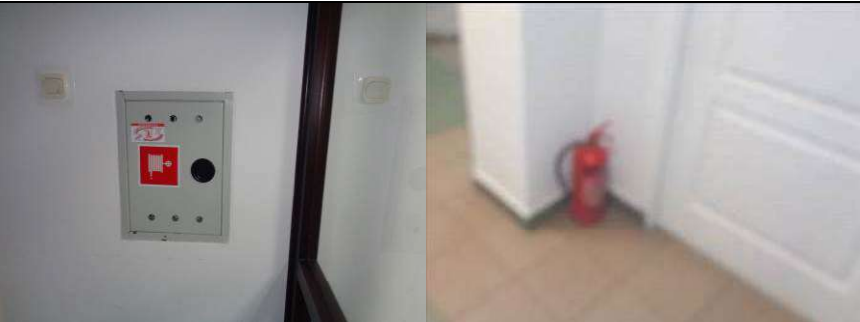
5.4.1 Instalacja gaśnicza

Element obiektu / opis elementu	Stan	Lokalizacja wady lub uszkodzenia	Opis wady lub uszkodzenia	Zalecenia i termin ich realizacji, jeżeli inny od roku
Instalacja gaśnicza: w budynku jest instalacja hydrantowa zasilana w wodę z wodociągowej sieci miejskiej. Hydranty i gaśnice proszkowe usytuowane przy drogach ewakuacyjnych.	Zadawalający	-	-	-

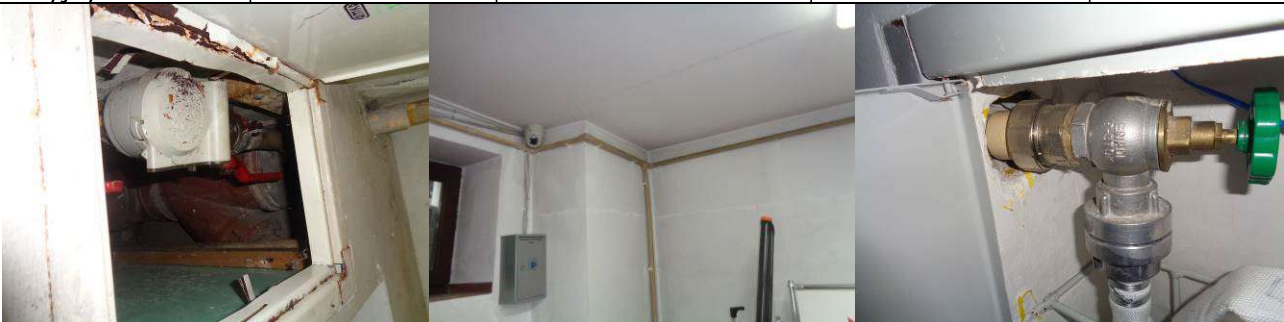
Element obiektu / opis elementu	Stan	Lokalizacja wady lub uszkodzenia	Opis wady lub uszkodzenia	Zalecenia i termin ich realizacji, jeżeli inny od roku
Instalacja hydrantowa, wewnętrzna: instalacja zasila hydranty 25 i wykonana jest z rur PVC klejonych i stalowych ocynkowanych gwintowanych. Hydranty i gaśnice posiadają oznakowanie aktualnego sprawdzenie.	Niezadawalający	Piwnica.	Instalacja wspólna wody bytowej i hydrantowej wykonana rurą palną.	Wykonać oddzielną instalację hydrantową z rury nie palnej. Instrukcji pożarowej nie przedstawiono.
