OPIS PRZEDMIOTU ZAMÓWIENIA

Prace konserwatorskie w obiektach architektonicznych - muzealiach w Muzeum Etnograficznym w Toruniu

CZ. II PRACE DEKARSKIE

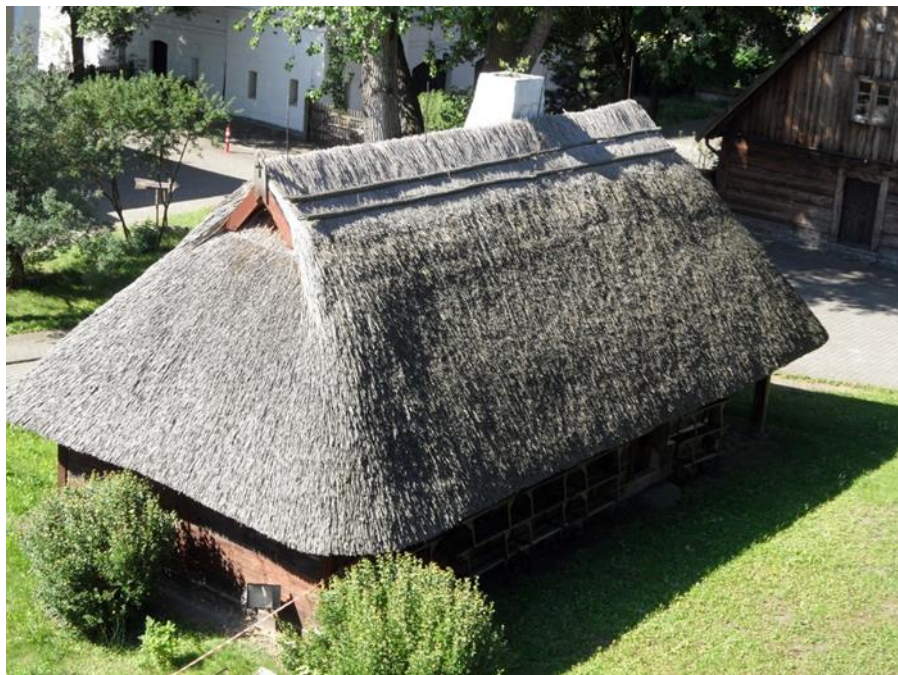
1. Chalupa ze Skępego, Park Etnograficzny w Toruniu, ul. Wały gen. Sikorskiego 19 - wymiana trzcinowej kalenicy

- usunięcie żerdzi wzdłuż kalenicy dachu,
- usunięcie starej, trzcinowej strzechy wzdłuż kalenicy dachu,
- usunięcie warstwy papy wzdłuż kalenicy,
- zabezpieczenie instalacji odgromowej
- w przypadku stwierdzenia złego stanu zachowania więźby dachowej: uzupełnienie/wymiana zniszczonych elementów, impregnacja wymienionych elementów środkiem owadobójczym i grzybobójczym oraz zabezpieczenie preparatem ognioodpornym
- położenie membrany wzdłuż kalenicy (membrana w kolorze beżowym)
- założenie nowego, **trzcinowego** poszycia wzdłuż kalenicy (po ok. 100-150 cm na każdej połaci dachu),
- montaż nowych żerdzi wzdłuż kalenicy dachu, po wcześniejszym zaimpregnowaniu elementów preparatem ognioochronnym,
- impregnacja przeciwogniowa nowej części pokrycia dachowego,

powierzchnia dachu 177 m²
długość kalenicy: ok. 11 m

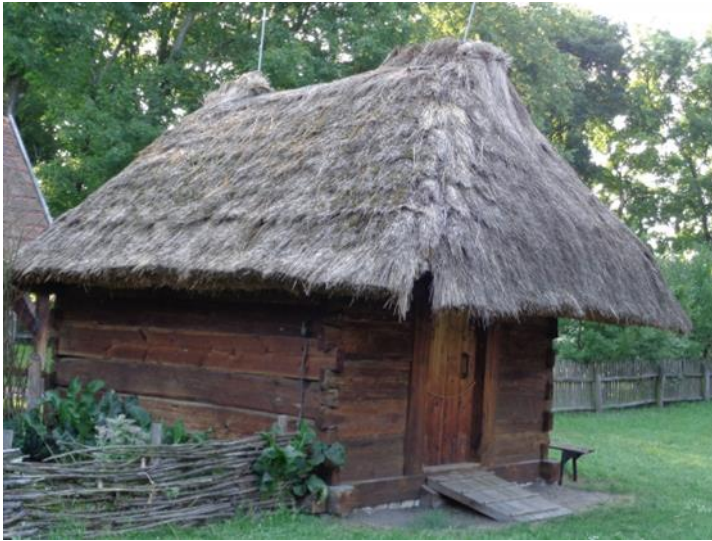
2. Spichlerz z Rakutowa, Park Etnograficzny w Toruniu, ul. Wały gen. Sikorskiego 19 – wymiana słomianego pokrycia dachowego

- usunięcie starej, słomianej strzechy z dachu,
- zabezpieczenie instalacji odgromowej
- w przypadku stwierdzenia złego stanu zachowania więźby dachowej: uzupełnienie/wymiana zniszczonych elementów, impregnacja wymienionych elementów środkiem owadobójczym oraz zabezpieczenie preparatem ognioodpornym
- położenie membrany wzdłuż kalenicy (membrana w kolorze beżowym),
- założenie nowego, **słomianego** pokrycia na dachu (grubości 35 cm), z kalenicą zakończoną na tzw. szczotkę,
- impregnacja przeciwoogniowa nowego poszycia dachu,

powierzchnia dachu 44 m²
długość kalenicy ok. 5 m

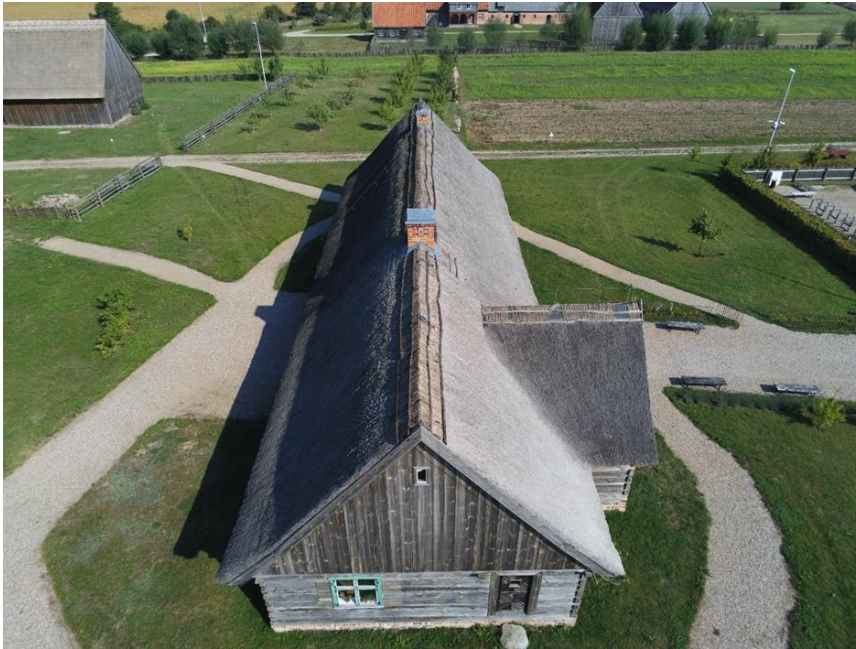
3. Zagroda z Gutowa, Olenderski Park Etnograficzny w Wielkiej Nieszawce, ul. Mennonitów 14 - wymiana kalenicy dachu głównego i przybudówki

- usunięcie żerdzi dociskających kalenicę na wszystkich połaciach dachowych,
- usunięcie starej, słomianej strzechy na kalenicy, na wszystkich połaciach dachowych,
- usunięcie warstwy papy wzdłuż kalenicy,
- zabezpieczenie instalacji odgromowej
- opcjonalnie, przypadku stwierdzenia złego stanu zachowania więźby dachowej lub jej części: uzupełnienie zniszczonych elementów, zaimpregnowanie i zabezpieczenie nowych elementów preparatem ognioochronnym,
- położenie membrany wzdłuż kalenicy (membrana w kolorze beżowym)
- wykonanie nowej **trzcinowej** strzechy wzdłuż kalenicy (po ok. 100-150 cm na każdej połaci dachu),
- montaż nowych żerdzi wzdłuż kalenic na obu połaciach, po wcześniejszym zaimpregnowaniu elementów preparatem ognioochronnym,
- impregnacja przeciwogniowa nowego pokrycia dachu.

dł. korpusu głównego (po kalenicy) 28,50 m
dł. wystawki (po kalenicy) 5,50 m
łącznie dł. 34,00 m
