Nazwa obiektu: **Remont i modernizacja
Pomostu na jeziorze Morzycko w Moryniu**

Skala: 1: 500 Data: 08.11.2021r. Rysunki techniczne

Jednostka projektowa: **POMOST ISO 2011 Sp. z o.o.**

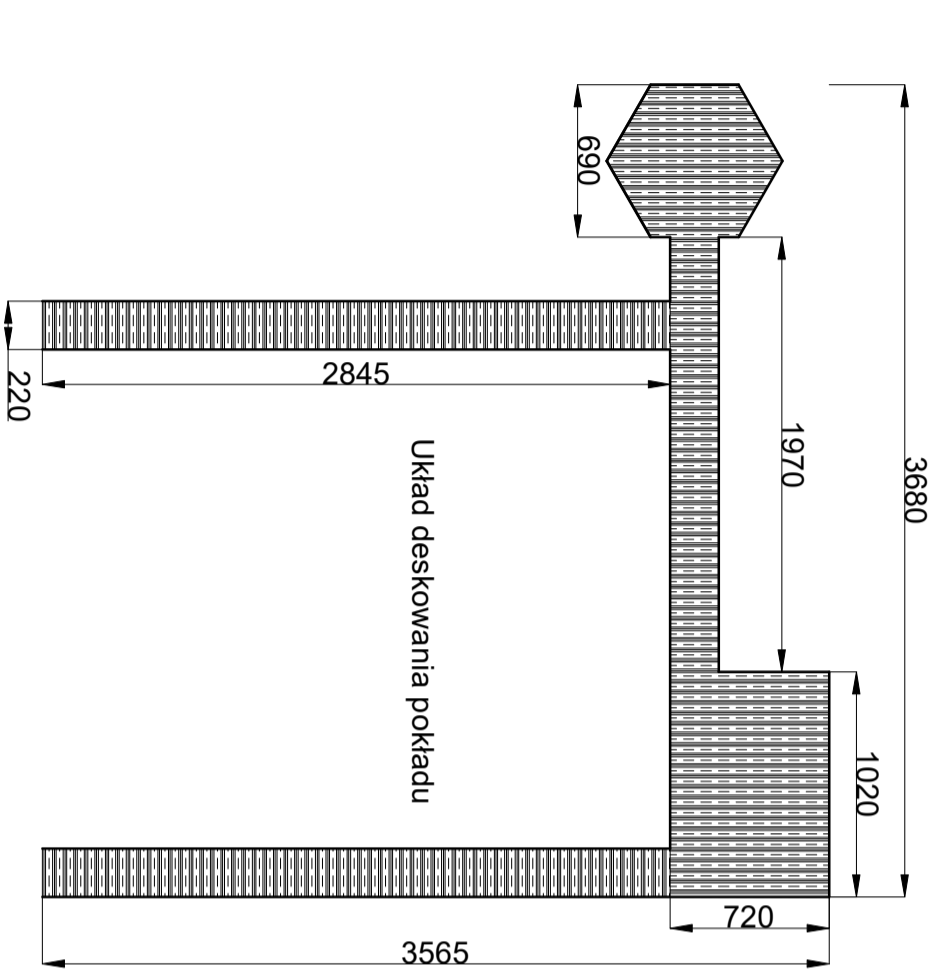
Punkt widokowy
konstrukcja do odnowienia
gont papowy do wymiany
na podkładzie papowym

Powierzchnia pokładu 283m²
Obarierowanie ze stali A2
na całości pokładu łącznie z
punktem widokowym
o wysokości 110cm

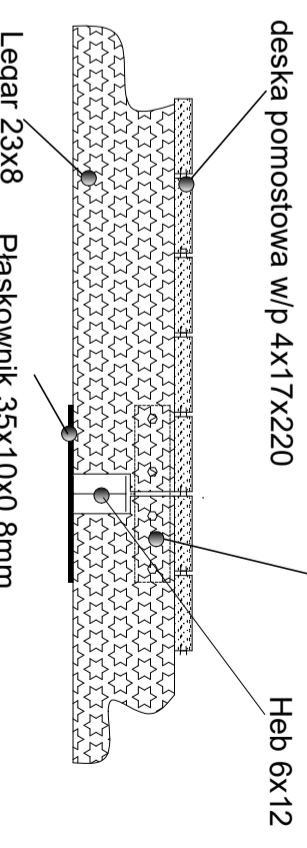
Przekrój konstrukcji i obarierowania,
łączenia systemowe zapewniające
założoną trwałość zgodnie z wybraną
technologią wykonawcy.
