## DOKUMENTACJA Z BADAŃ KONSERWATORSKICH

**Elewacja, klatki schodowe główna i pomocnicza dawnej willi na terenie zajezdni tramwajowej MPK „Olbin” we Wrocławiu**

WROCŁAW, grudzień 2022

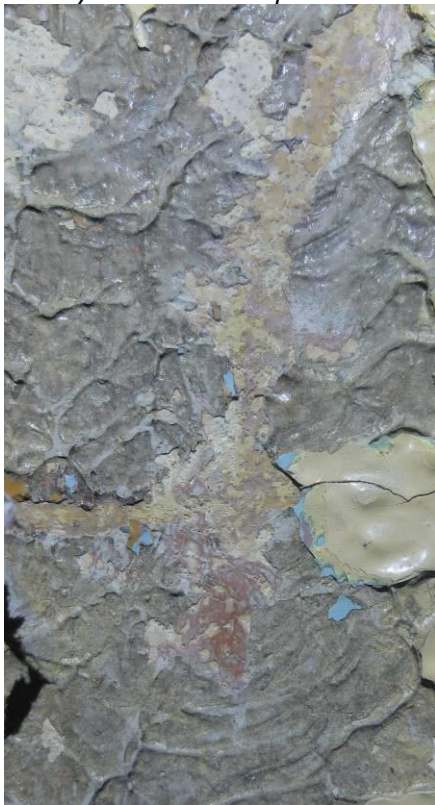
Pod dekoracyjnym stropem parteru płyty gipsowo-kartonowe dobijają do listew dekoracyjnych tworzących ramę pola tynkowanego sufitu częściowo ją zasłaniając. Warstwy farb w miejscu odkrywki po usunięciu okładziny są przetarte. Najstarszy chronologicznie tynk zachował się w nieregularnym wąskim pasie tuż pod stropem.

Na tle jasnej, kremowo-ugrowej ściany malowany ciemny, niemal czarny pas odcinający. Niżej dobija tynk wtórny.

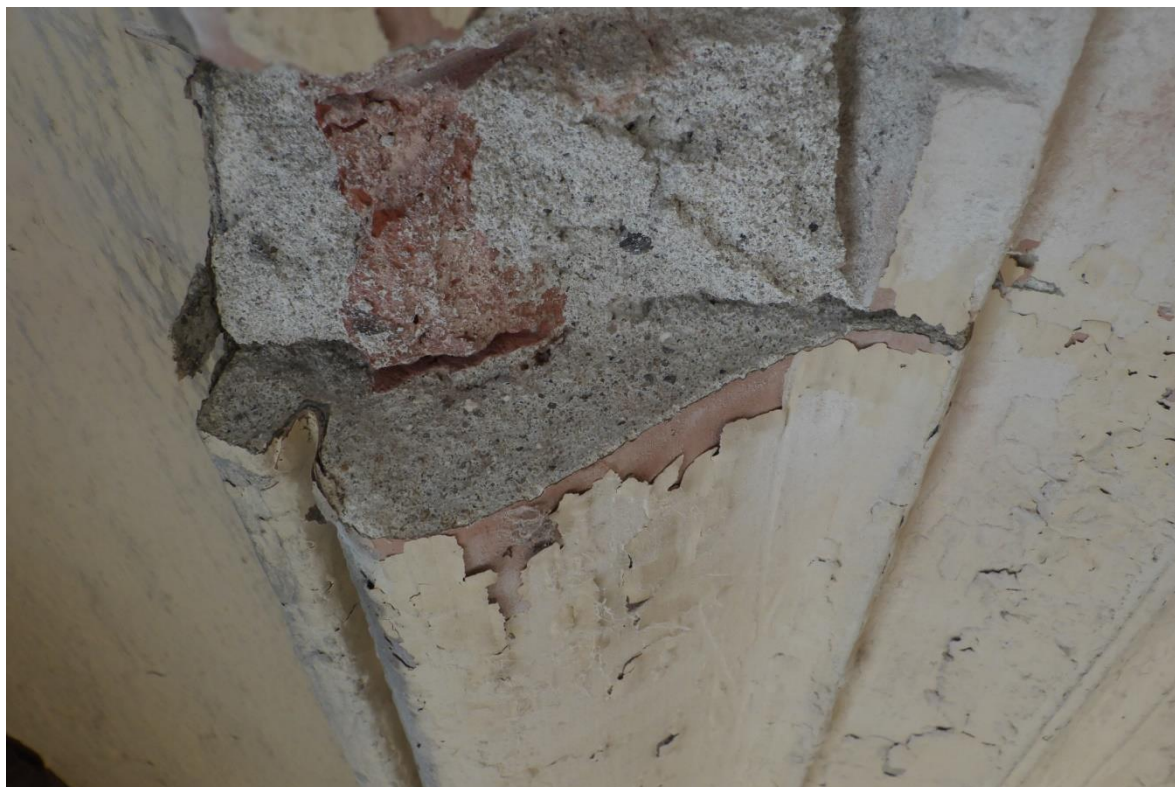
FOT. 5 - detal fot. 4 - profil ramy płytkiny w zwińczeniu w miejscu pobrania próbki nr 2.

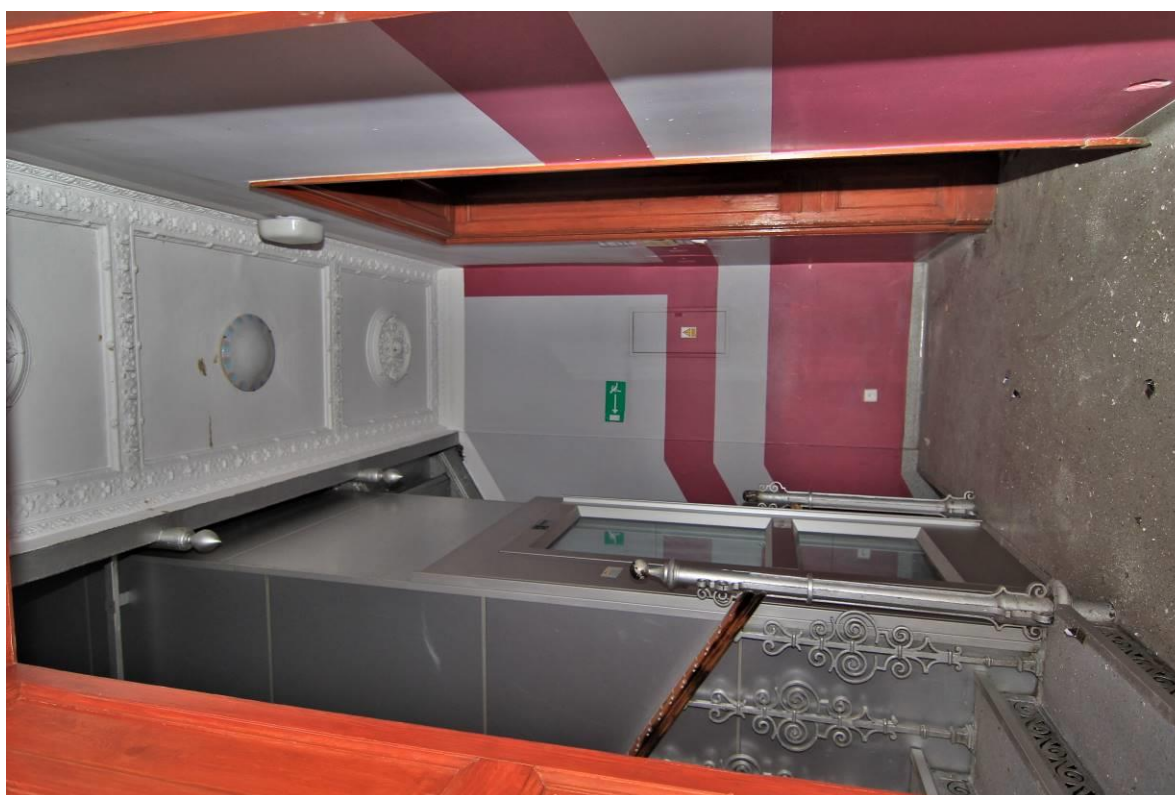
FOT. 26 - Klatka schodowa główna - prter, widok ogólny w kierunku południowym.

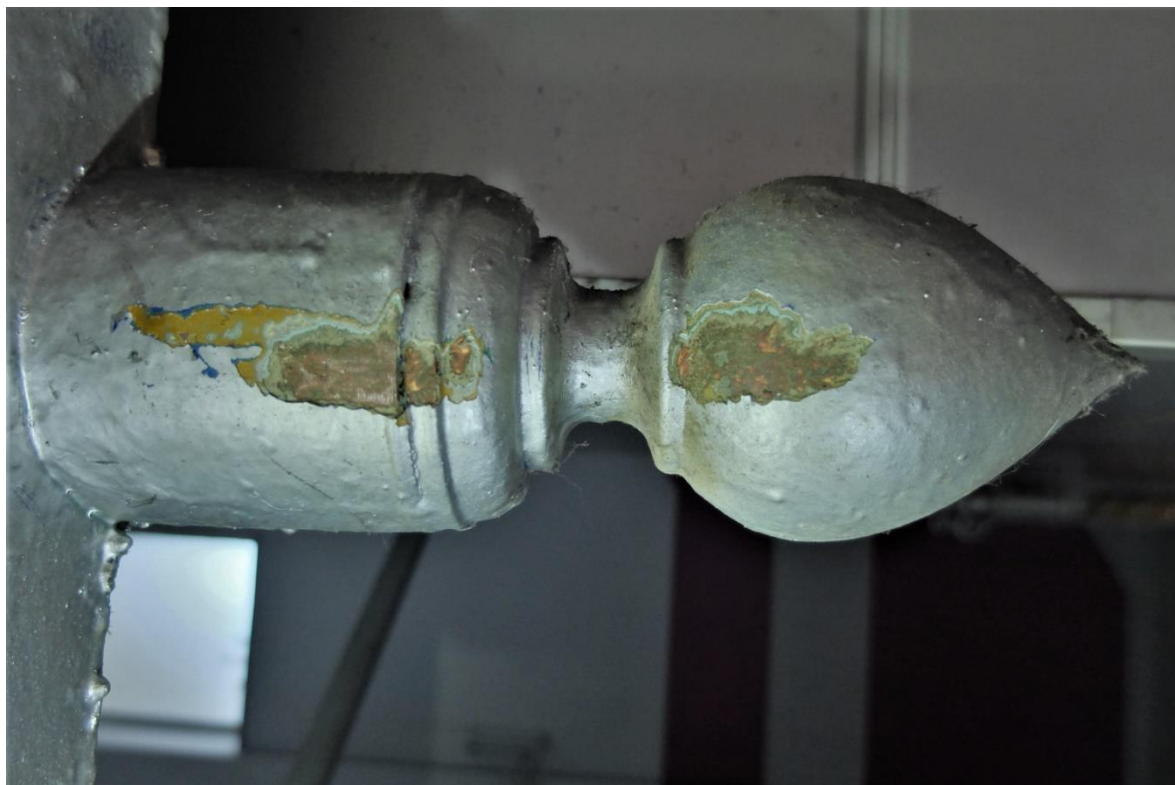
FOT. 43, 44 - Klatka schodowa główna , strop parter - szyszka pod słupem balustrady. Widok ogólny i odkrywka na powierzchni drewna.
