OPIS PRZEDMIOTU ZAMÓWIENIA

Opracowanie dokumentacji projektowo - kosztorysowej remontu i przebudowy więźby dachowej i pokrycia dachu budynku Wydziału Filologicznego Uniwersytetu Wrocławskiego przy pl. B. Nankiera 15b we Wrocławiu.

**EKSPERTYZA STANU TECHNICZNEGO BUDYNKU NAUKOWO-
DYDAKTYCZNEGO WYDZIAŁU FILOLOGICZNEGO UNIwersYTETU
WROCLAWSKIEGO PRZY PL. NANKIERA 15 WE WROCLAWIU**

OBIEKT:	Budynek Wydziału Filologii Uniwersytetu Wrocławskiego pl. Nankiera 15, Wrocław
ZLECENIODAWCA:	Uniwersytet Wrocławski, pl. Uniwersytecki 1, 50-137 Wrocław

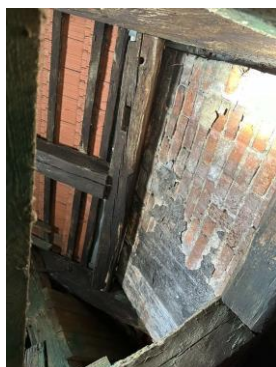
zdj.2. Wzmocnienie płatwi wg schematu 1

Schemat 1 - Poprawne wzmocnienie elementu drewnianego za pomocą obustronnych nakładek skręcanych

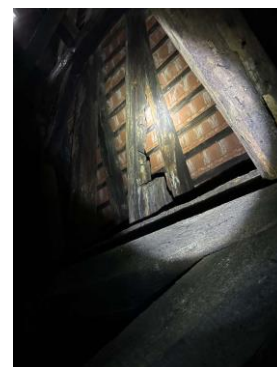
zdj.3. Wzmocnienie krokwi wg schematu 1

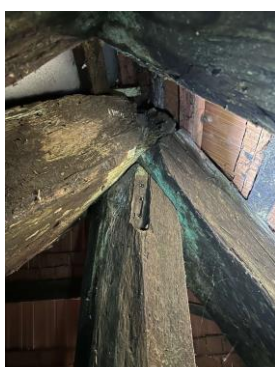
zdj.4. Wzmocnienie węzła wg schematu 2

Schemat 2 - Wzmocnienie węzłów konstrukcyjnych elementów więźby za pomocą obustronnych nakładek wspomaganych blachami kolcowymi

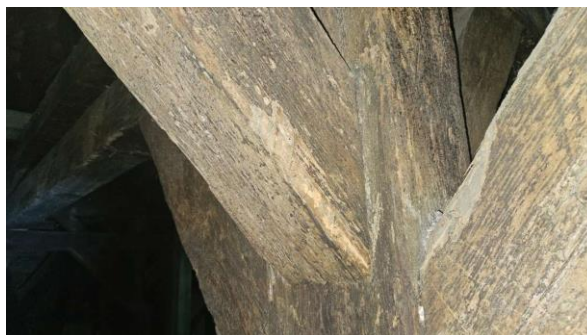
Powierzchniowe porażenie owadami

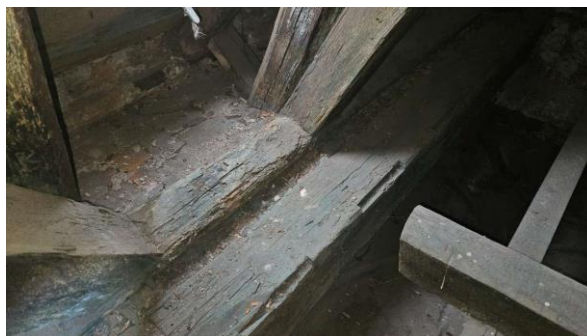
Porażenie biotyczne grzybem domowym
