OBIEKT	BUDYNEK DAWNYCH KOSZAR WIEBEGO w GDAŃSKU CZĘŚĆ POŁOŻONA PRZY ul. AUGUSTYŃSKIEGO 2
NAZWA OPRACOWANIA	DOKUMENTACJA PRAC KONSERWATORSKO-RESTAURATORSKICH wykonanych w ramach zadania: „REWITALIZACJA ELEWACJI BUDYNKU Z ODBUDOWĄ DWÓCH WIEŻ”
ADRES OBIEKTU	ul. Augustyńskiego nr 2 80-819 GDAŃSK
INWESTOR	  URZĄD MARSZAŁKOWSKI WOJEWÓDZTWA POMORSKIEGO ul. Okopowa 21/27 80-810 Gdańsk
WYKONAWCA PRAC	  NDI Sp. z o.o. ul. Powstańców Warszawy 19, 81-718 Sopot
AUTOR OPRACOWANIA	Maria Zakrzewska - konserwator detalu architektonicznego i rzeźby nr dypl.823/1976, Rzeczoznawca ZPAP nr 78/1991  
ZDJĘCIA	Dariusz Chmielewski, Mieczysław Herman, Mieczysław Wirkus, Maria Zakrzewska
<p style="text-align: center;">Gdańsk 2021</p> <p style="text-align: right;"> KIEROWNIK BUDOWY mgr inż. Mieczysław Wirkus nr uprawnień AN/8346/505/14 WBPP w Gdańsku   </p>

**DOKUMENTACJA PRAC KONSERWATORSKO-REMONTOWYCH
BUDYNEK DAWNYCH KOSZAR WIEBEGO - CZĘŚĆ POŁOŻONA PRZY UL. AUGUSTYŃSKIEGO 2**

1. OBIEKT: Budynek dawnych Koszar Wiebego w Gdańsku - część położona przy ul. Augustyńskiego 2

Zakres prac przy części koszar Wiebego od strony ulicy Augustyńskiego, określał projekt pn. „Rewitalizacja elewacji budynku z odbudową dw

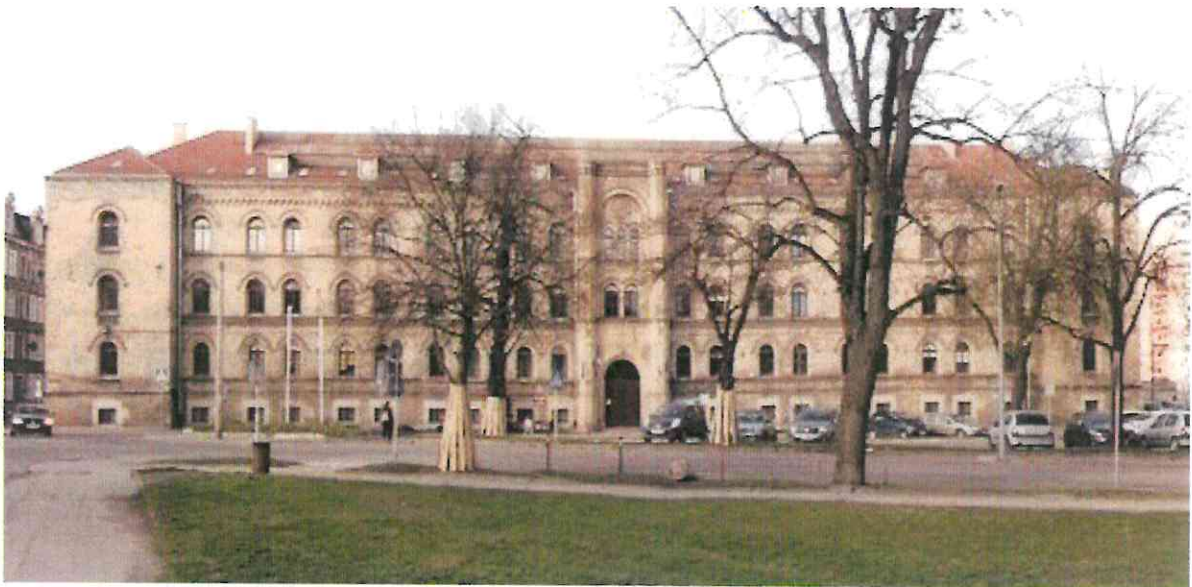
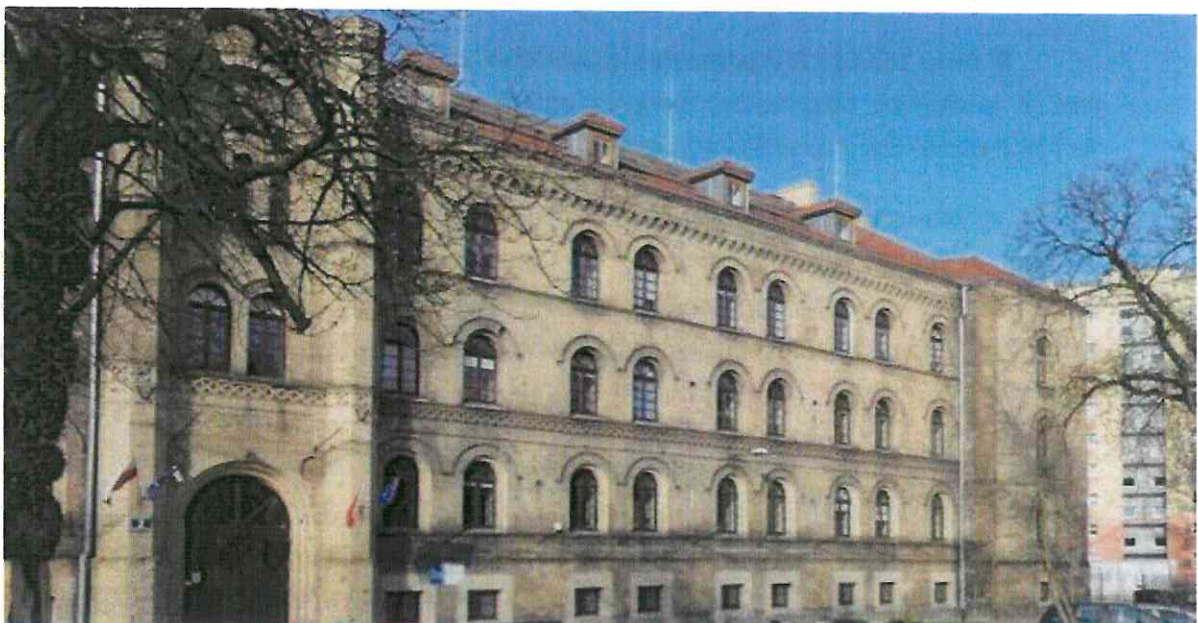
fot.1- 2 Elewacja frontowa – południowa, w pierzei ulicy Augustyńskiego przed rozpoczęciem prac

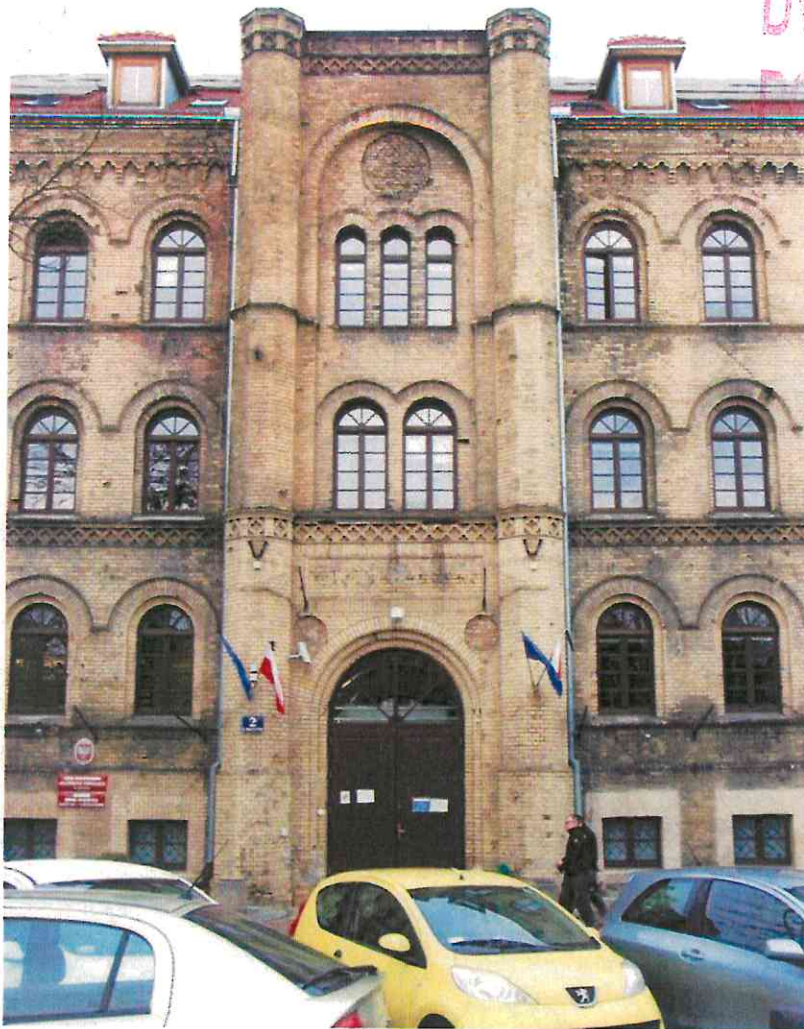
fot.5-6 Ryzalit centralny elewacji frontowej

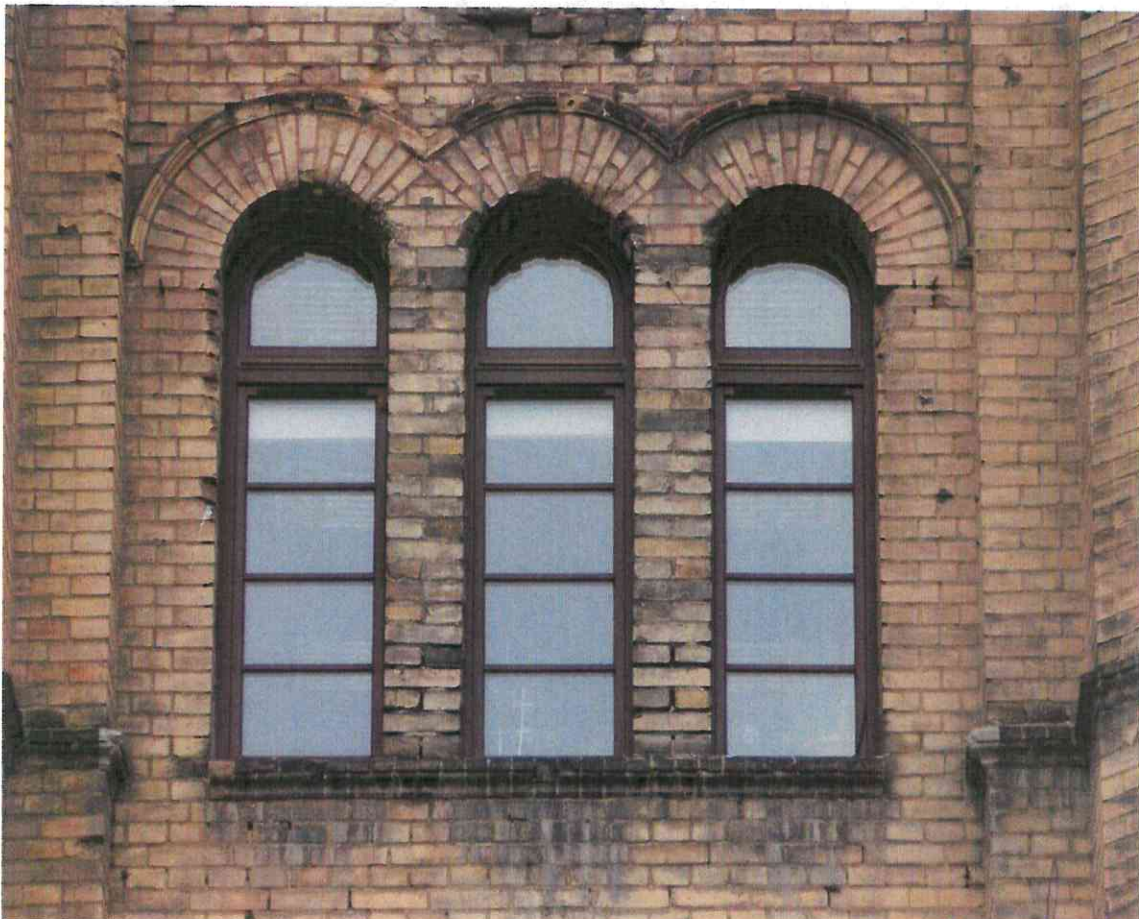
fot.12 Triforium okienne w ryzalicie centralnym.

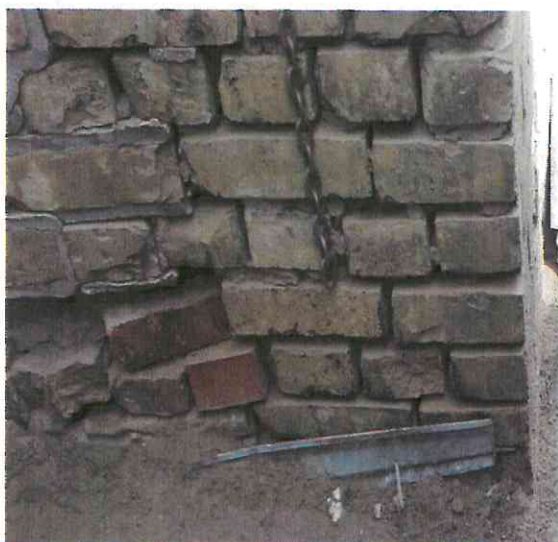
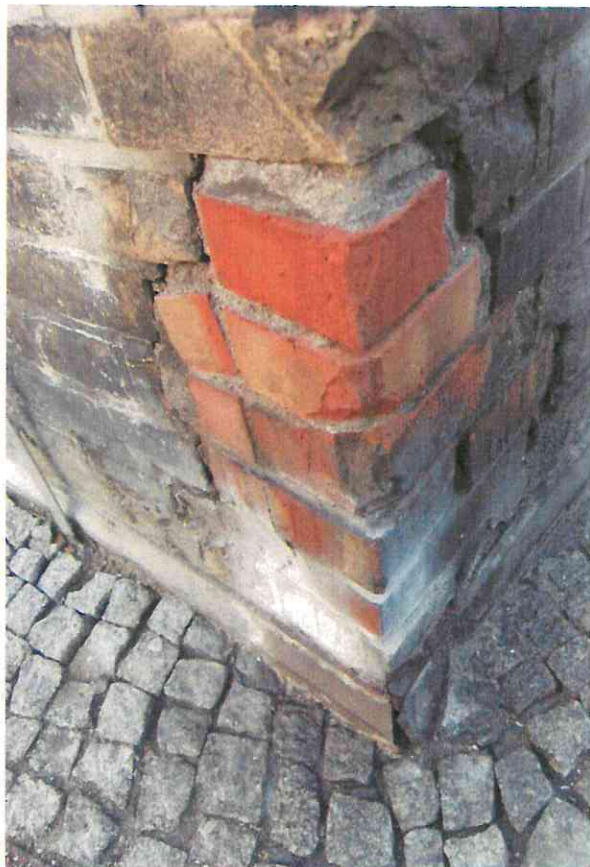
Fot.26. Ryzalit wschodni – zniszczenia w partii przyziemia i nieestetyczny, niefachowo uzupełniony narożnik cokołu.

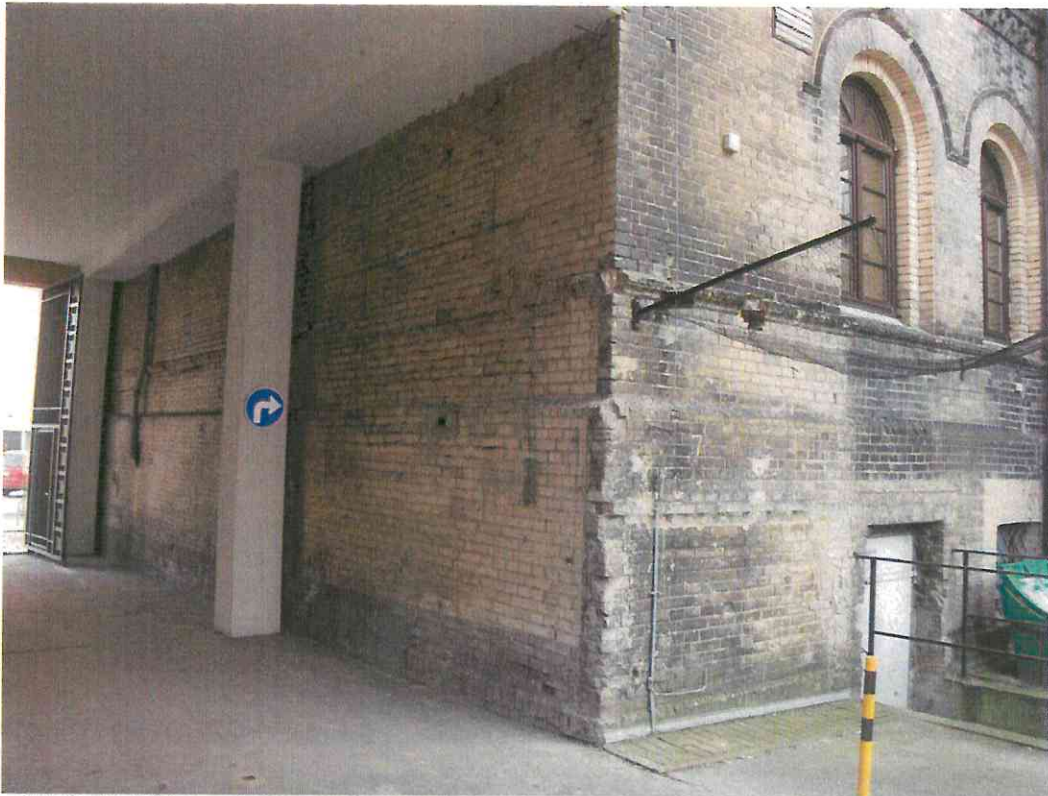
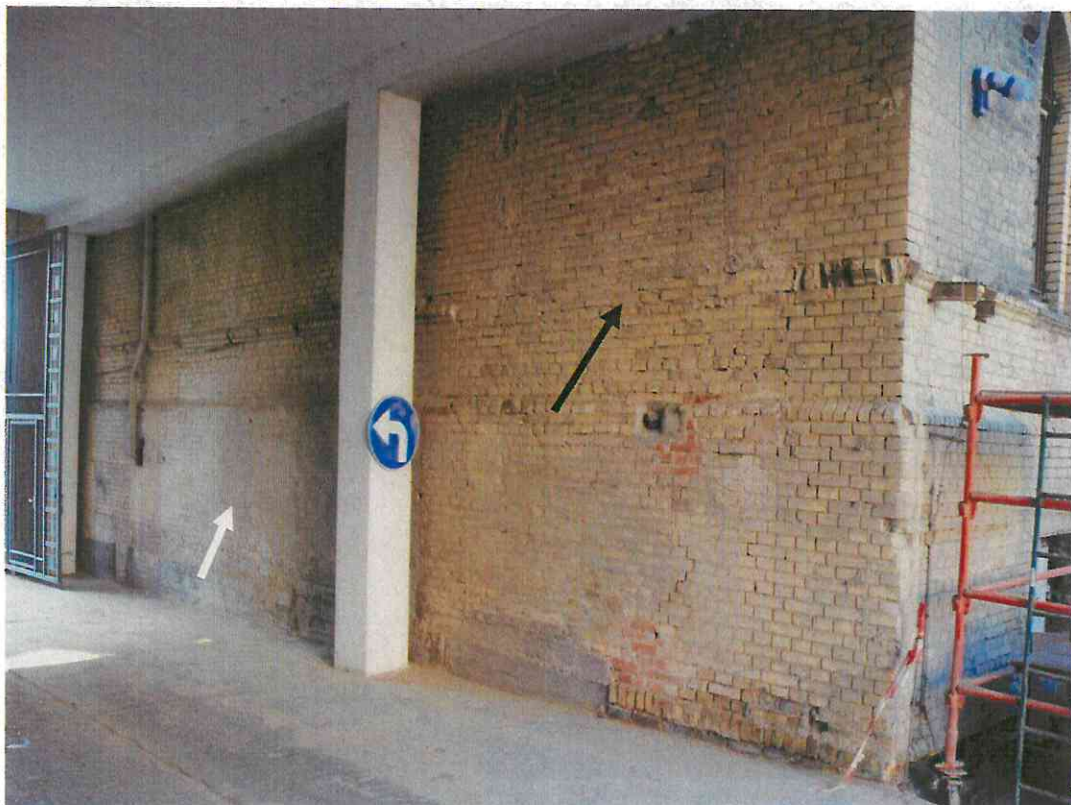
fot.39 -40 Widok na ścianę przejazdu bramnego, fragment dawnej elewacji ryzalitu wschodniego ,
na fotografii poniżej widoczny brak gzymsu cokołu, białą strzałką oznaczono zamurowane okno.

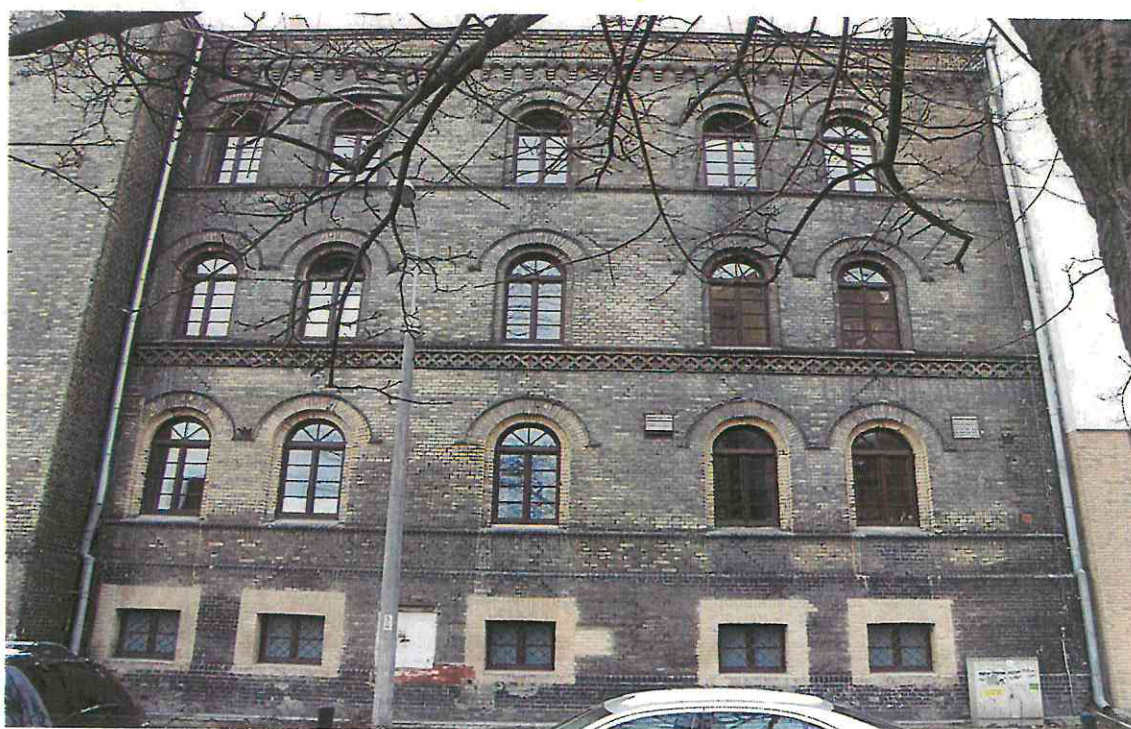
fot.40

fot.39 -40 Elewacja od strony ulicy Żabi Kruk przed rozpoczęciem prac widoczne zabrudzenia elewacji, w partii przyziemia widoczne naprawy ościeży okien piwnicznych wykonane kilka lat temu przy okazji wymiany okien.

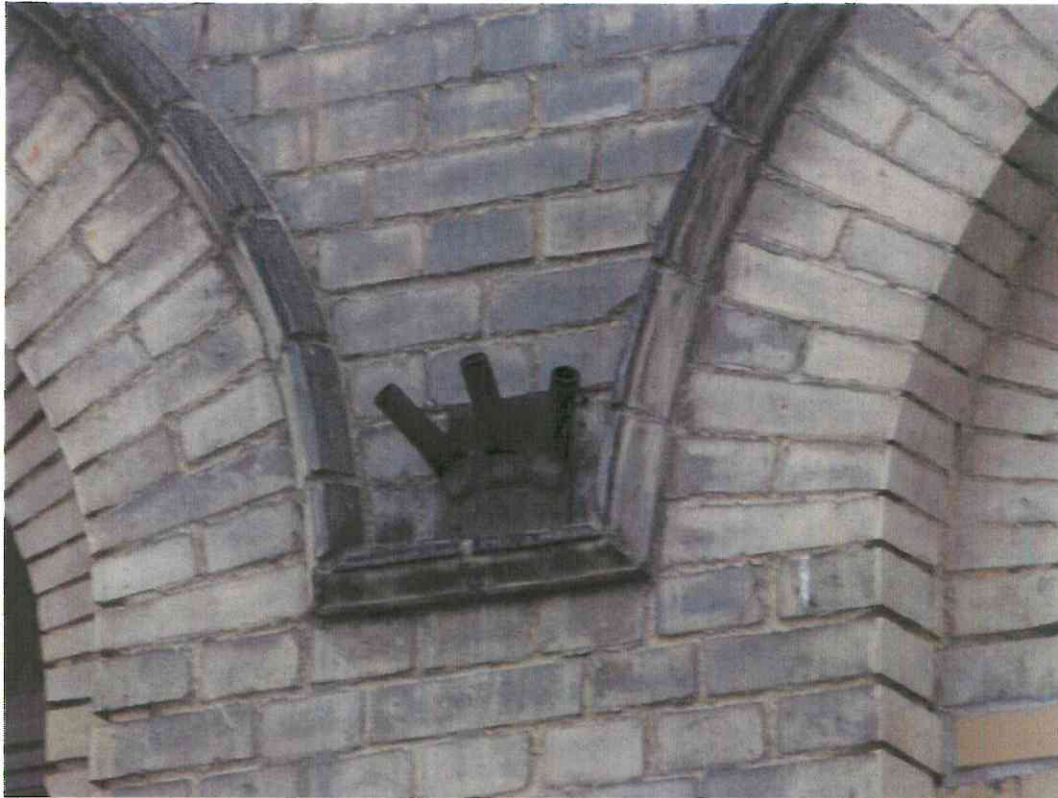
fot.51 Skorodowane , współczesne uchwyty flag - do likwidacji.

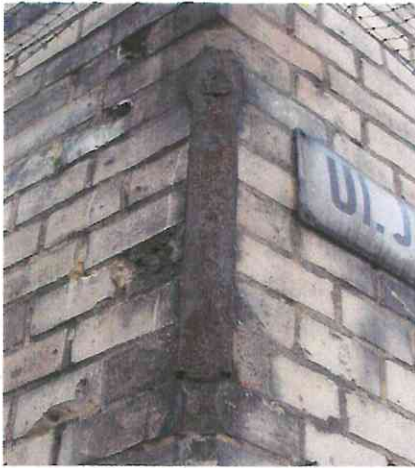
fot.62 W narożu z elewacją południową zachował się bardzo skorodowany fragment wspornika latarni

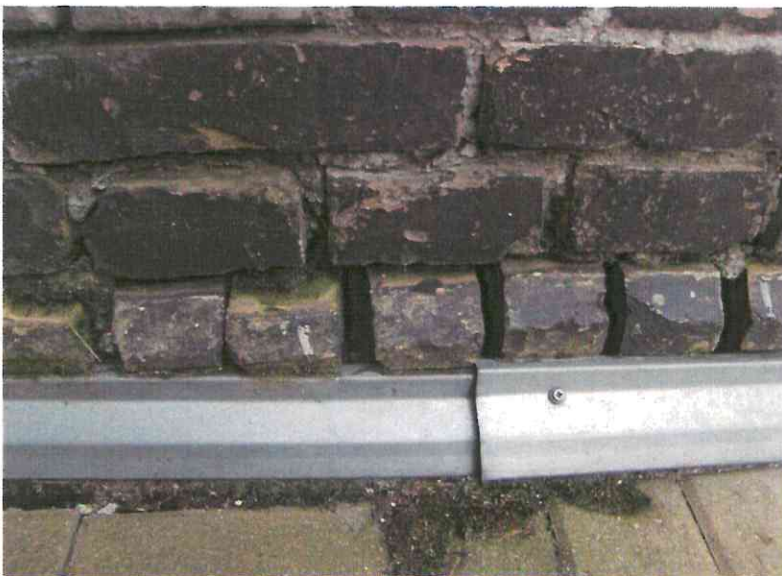
fot.63 Stan zachowania muru na styku z nawierzchnią chodnika, grube, szczelne nawarstwienia, brak spoin.

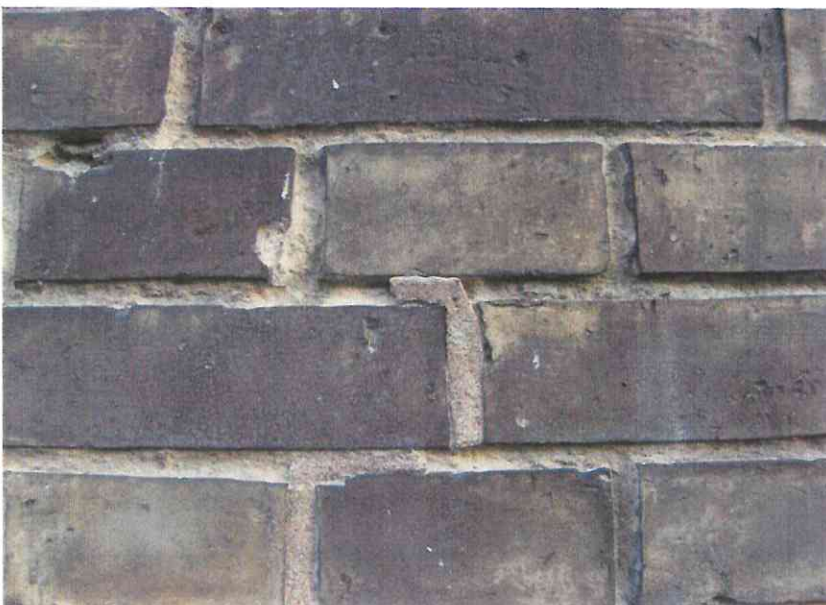
fot.64 Zabrudzenia ceglanego lica. Pod cementowa spoina widoczna oryginalna spoina w kolorze ugrowo-żółtym zbliżonym do koloru czystej cegły.

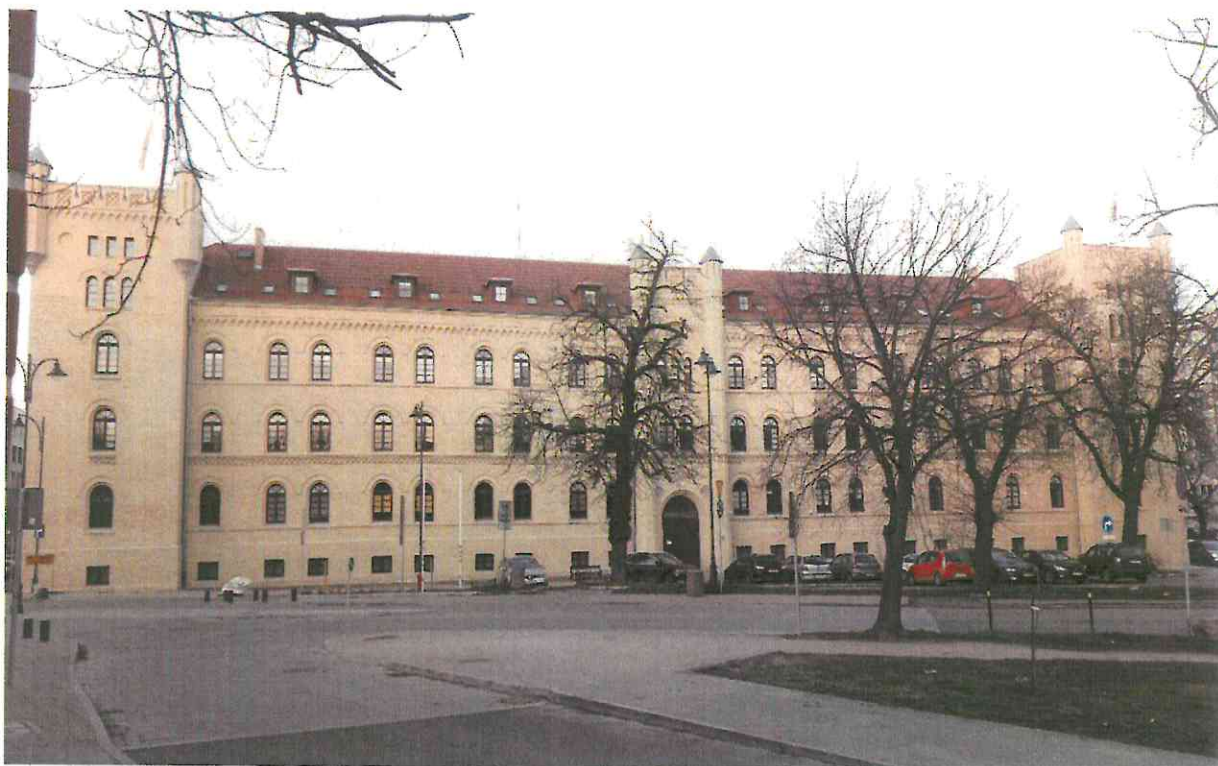
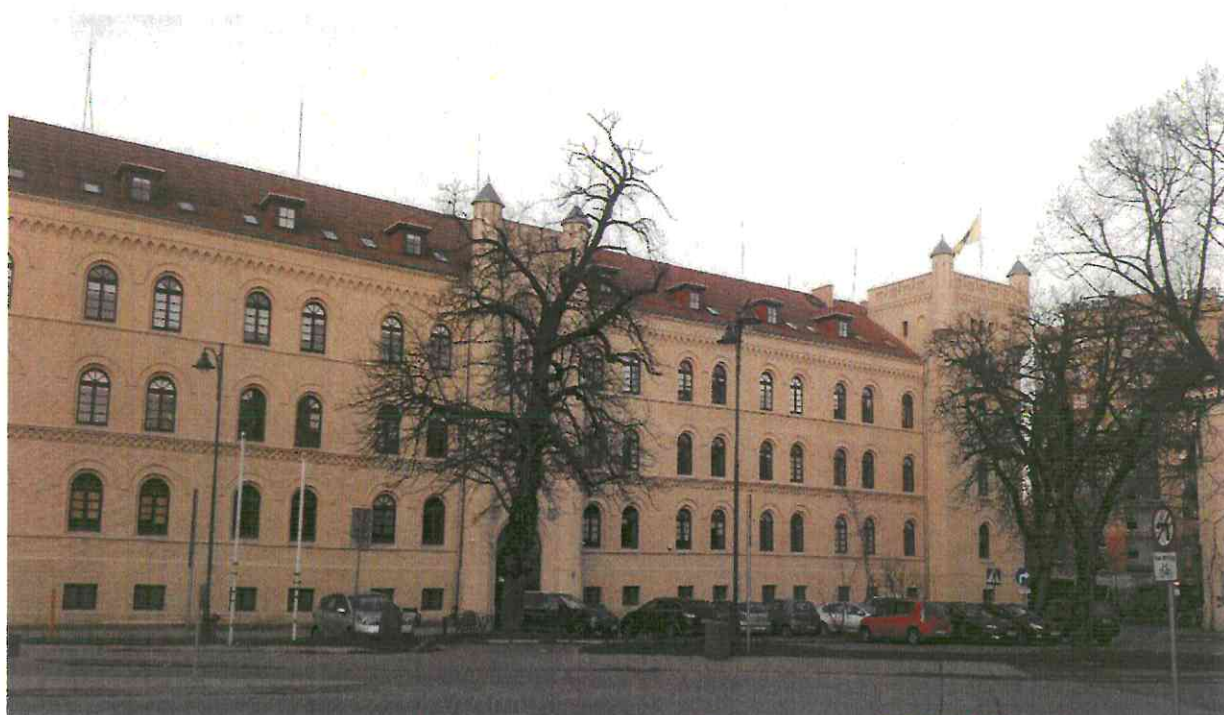
fot.1-2 Elewacja frontowa od ulicy Augustyńskiego, po przeprowadzonych pracach konserwatorskich i restauratorskich.

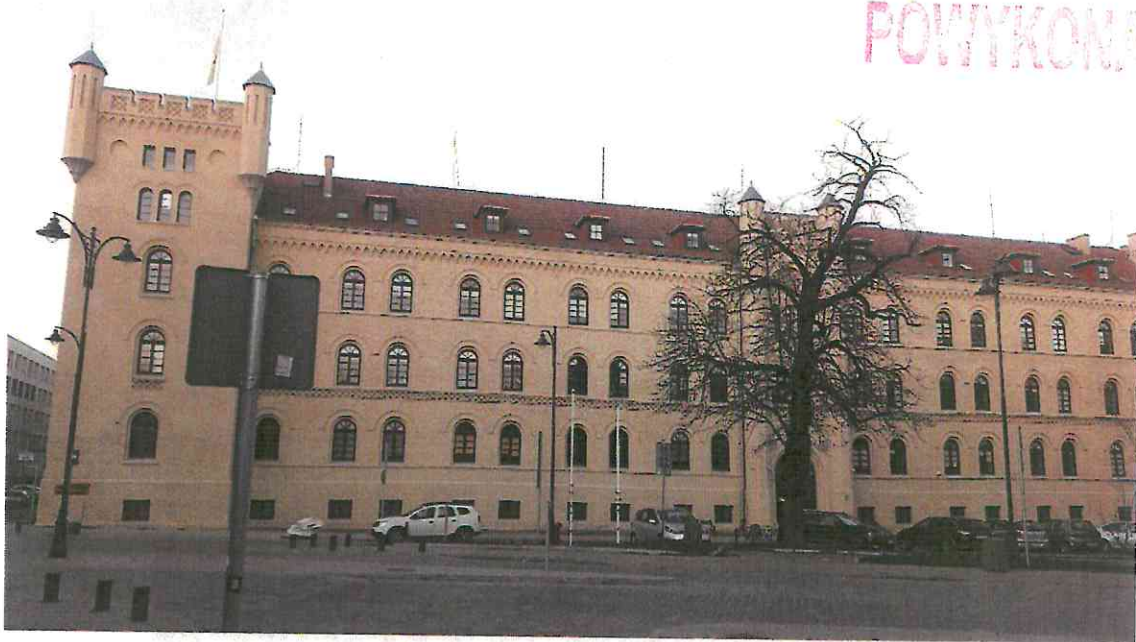
fol.3-4 Zachodni fragment elewacji z odtworzoną wieżą a zachodniego ryzalitu narożnego.

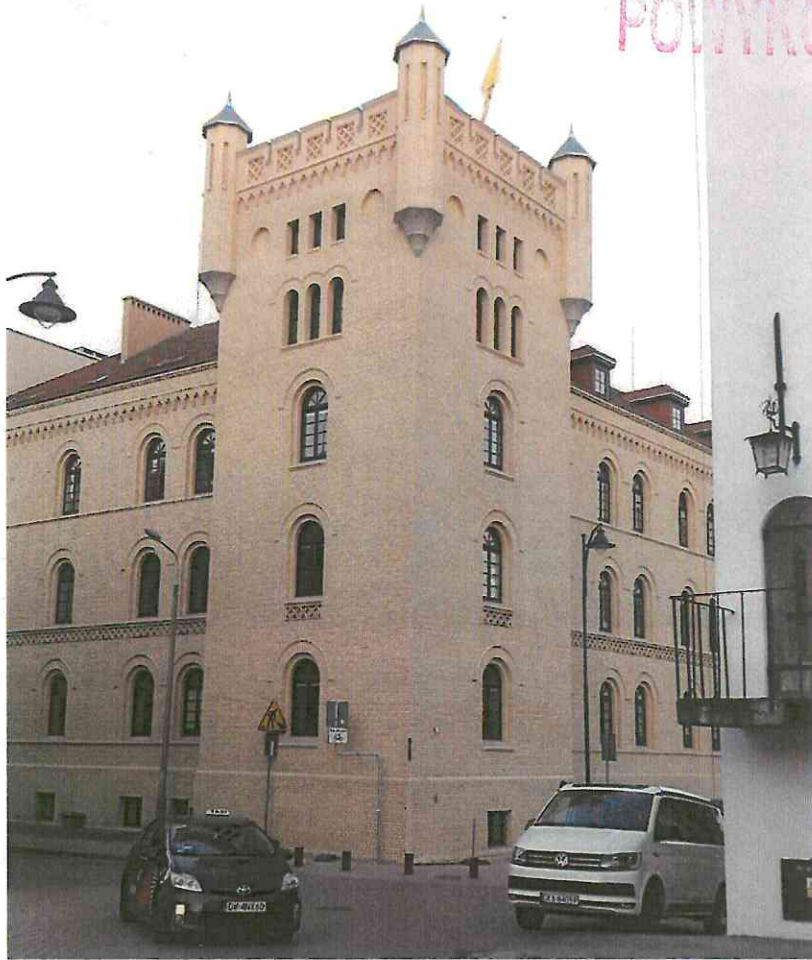
fot.5-6 Widok na odbudowaną wieżę zachodnią i na fragment elewacji od strony ulicy Rzeźnickiej

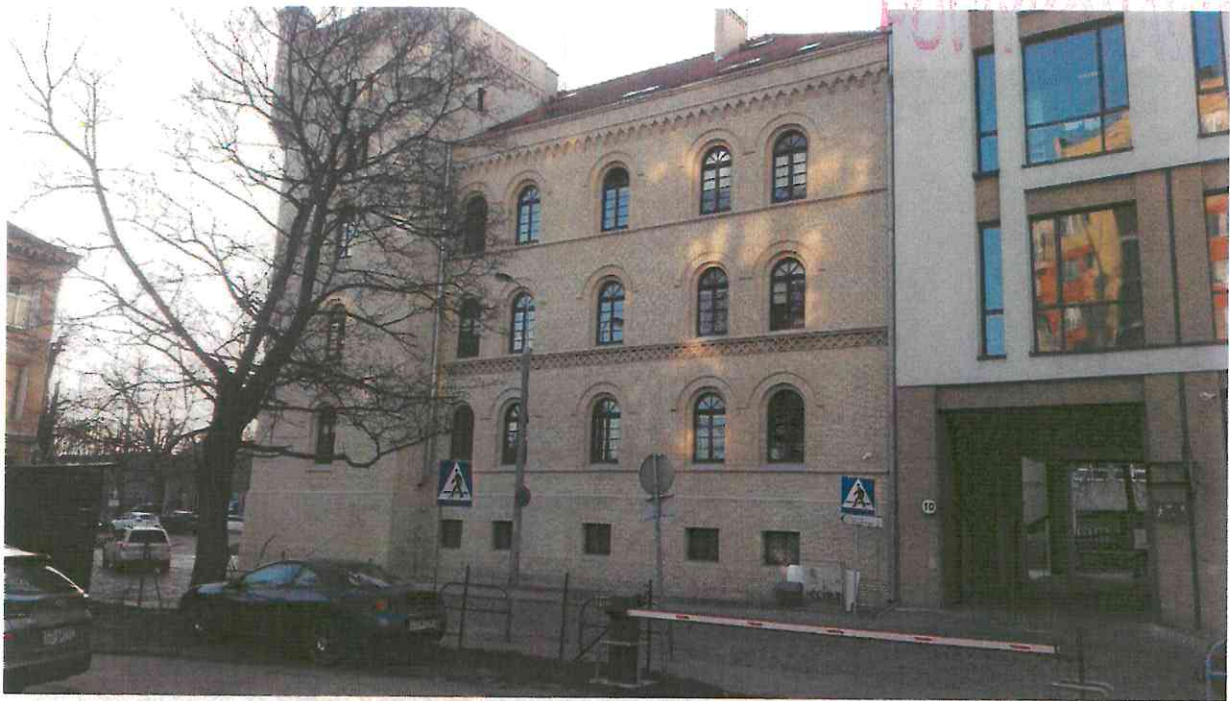
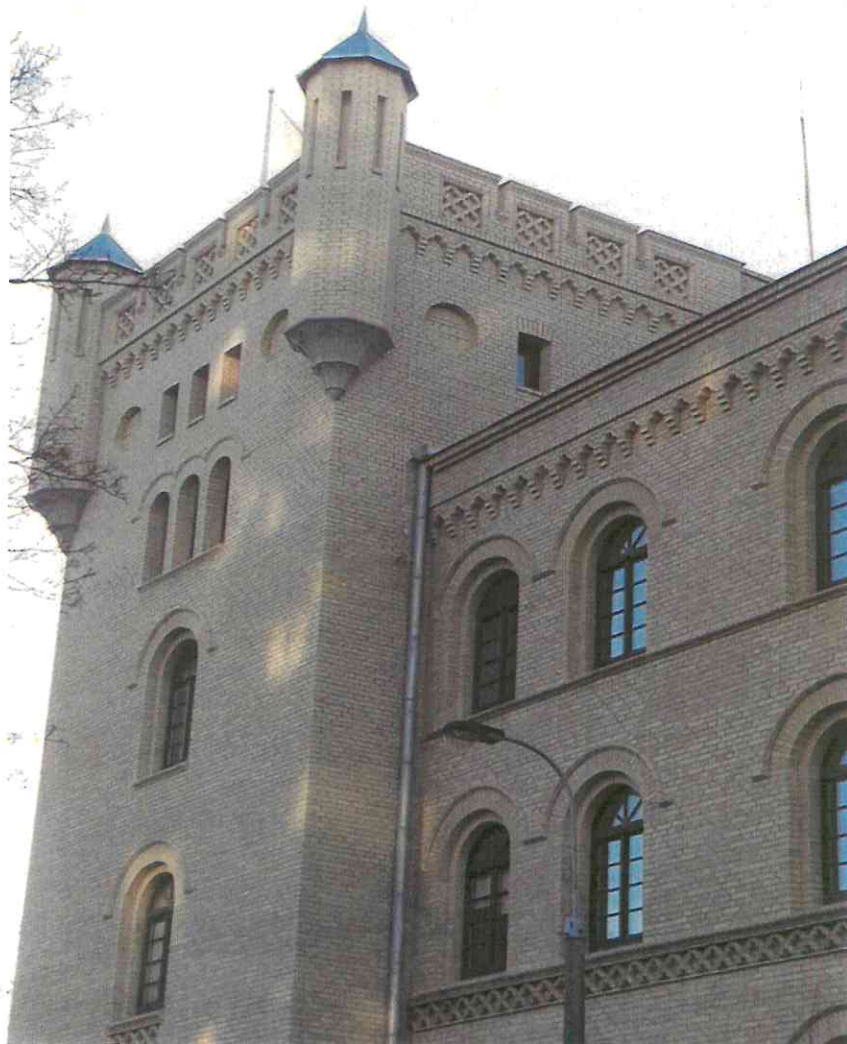
fot.7-8 Elewacje skrzydła wschodniego po pracach konserwatorskich od strony ulicy Rzeźniczej wraz ze zrekonstruowaną, odbudowaną wieżą narożnego ryzalitu wschodniego.
